▶▶ **Projet objet de la demande :**
**Projet d'aménagement d'un ensemble de logements
individuels et collectifs**
Rue du Dr Lequien et rue d'Auby
59500 DOUAI

Etude Faune Flore & Zone Humides SOCOTEC de 2022

ETUDE FAUNE-FLORE ET ZONES HUMIDES

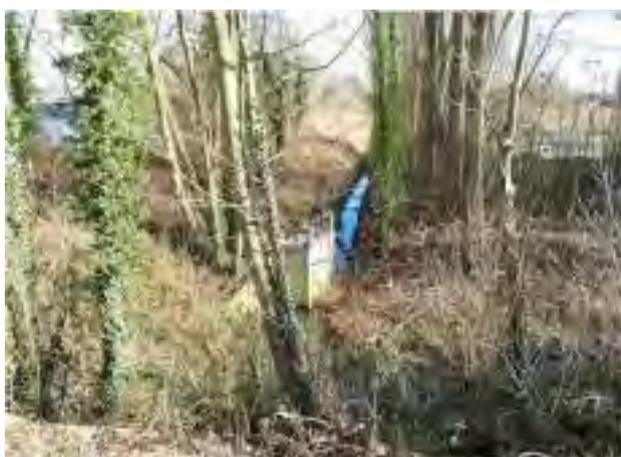
Photographie 7 : Fossé et vanne en limite Nord-Ouest du site

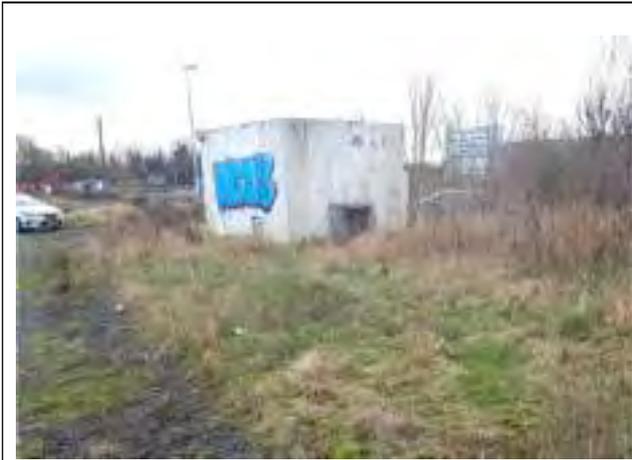
Photographie 9 : Local du transformateur sur la Rue d'Auby

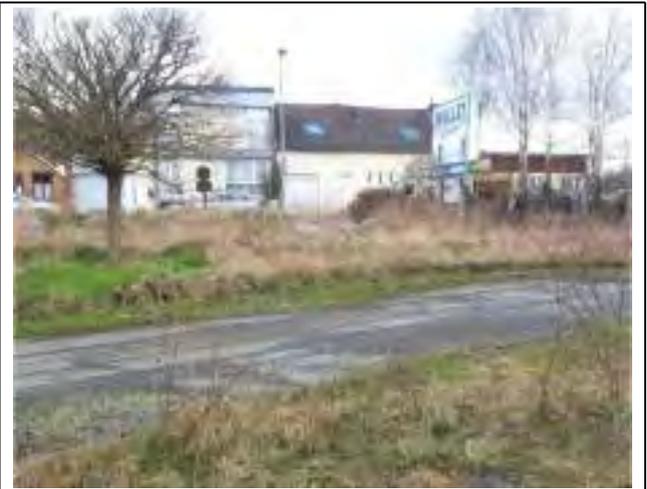
Photographie 10 : Reste de voiries à l'ouest du site

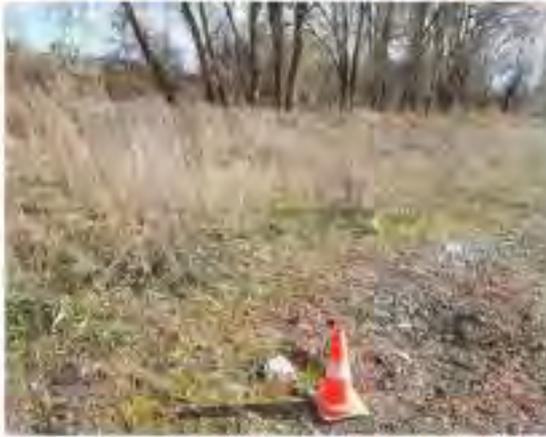
Présence d'eau / remanié de la nappe :	Non				Protocole de prélèvement :	Litraire / Par logement				Qualité des cuttings :	Récolté forage				Type de forage :	Forage Manœuvre 370 ml				Rébouchage :	Cuttings				Nom de laboratoire d'analyse :	EUROFIND				Remarques :	RUS				Date d'envoi des échantillons :	16/02/22									Conditions de transport :	Gel/ing réfrigéré			
Présence d'eau / remanié de la nappe :	Non				Protocole de prélèvement :	Litraire / Par logement																																																					
Qualité des cuttings :	Récolté forage				Type de forage :	Forage Manœuvre 370 ml																																																					
Rébouchage :	Cuttings				Nom de laboratoire d'analyse :	EUROFIND																																																					
Remarques :	RUS				Date d'envoi des échantillons :	16/02/22																																																					
					Conditions de transport :	Gel/ing réfrigéré																																																					
Photographie du croquis du point de prélèvement (sondage)

SITES ET SOLS POLLUES - BONDAGE, PRELEVEMENT ET ECHANTILLONNAGE DE SOLS																	
N° affaire : 2201A148200020	Nom point de prélèvement (sondage) : 211																
Nom de site : Ancien site Leroy Merlin, rue du Docteur Lequien, DOUAI (59)	Localisation : En limite Est de l'ancien magasin, au coin du futur bâtiment D																
Nom de préleveur : S. BONFACE	X (longitude) : 2° 2' 18.27E																
Date : 14/02/22	Y (latitude) : 50° 22' 56.25N																
Méthode : Sondes 30 de 30 mm perforées au manivelle perforée	Z (altitude) : 22.0 m NGF																
Nom de technique : 03 - CAROTÉ																	
Description du sondage et des prélèvements																	
Profondeur (m)	Description lithologique	Indices géologiques	Altitude (m NGF)	Référence horizontale	Hauteur prélevement	Analyses laboratoire											
						NI	LIQU	PH	PT	NO3	NO2	PO4	CO3	SO4

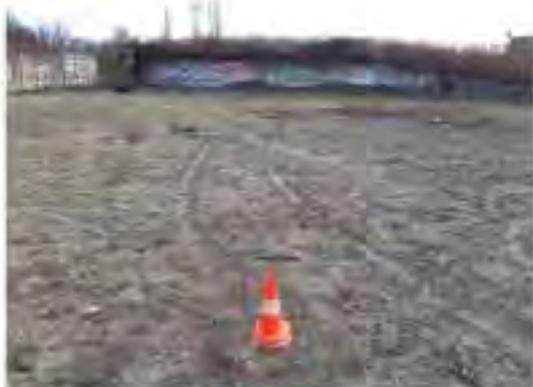
5.00																	
Présence d'eau / niveau de la nappe : Non		Protocole de prélevement : Uniform / Par logement															
Garde des échantils : Refroidissement		Type de Remplissage : Pot verre borosilicate 170 mL															
Rebouchage : Outiling		Nom du laboratoire d'analyse : DUNOPAS															
Remarque : RAS		Date d'envoi des échantillons : 15/02/2022															
		Conditions de transport : Garantie réfrigérée															
Photographie ou croquis du point de prélèvement (sondage)

N° affaire :	Z201A148200028	Nom point de prélèvement (sondage) :	S12
Nom de site :	Ancien Leroy Merlin, rue du Docteur Lequien, DOUAI (59)	Localisation :	A l'Est du parking, au droit de l'ancien bâtiment industriel
Nom du preleveur :	E. BOUAFACI	Coordonnées GPS	X (Longitude) : 4° 5' 18.15"E Y (Latitude) : 50° 27' 16.82"N Z (Altitude) : 33.6 m NGF
Date :	16/02/2022		
Matériel :	Sondes 30 ou 35 mm extérieures au matériel préleveur		
Nom de technicien :	C. DARRAUD

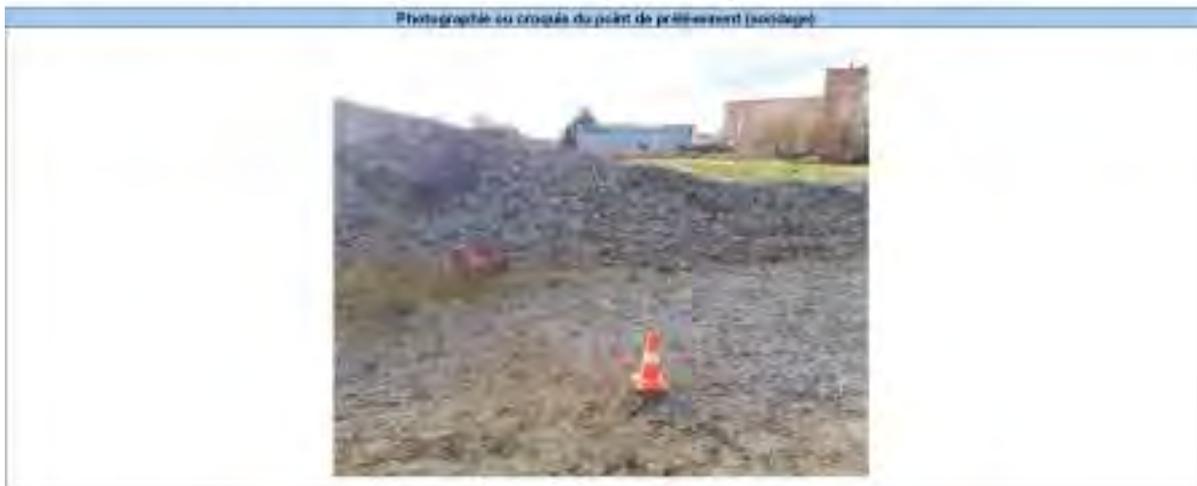
Présence d'eau / niveau de la nappe :	N/A	Protocole de prélèvement :	Usitaire / Pas jugement
Condition des collages :	Robouchage	Type de Robouchage :	Paillette transparent 370 mL
Robouchage :	Cutter	Nom du laboratoire d'analyse :	ELICO FNS
Remarque :	N/A	Date d'envoi des échantillons :	16/02/2022
		Conditions de transport :	Glaçons réfrigérés

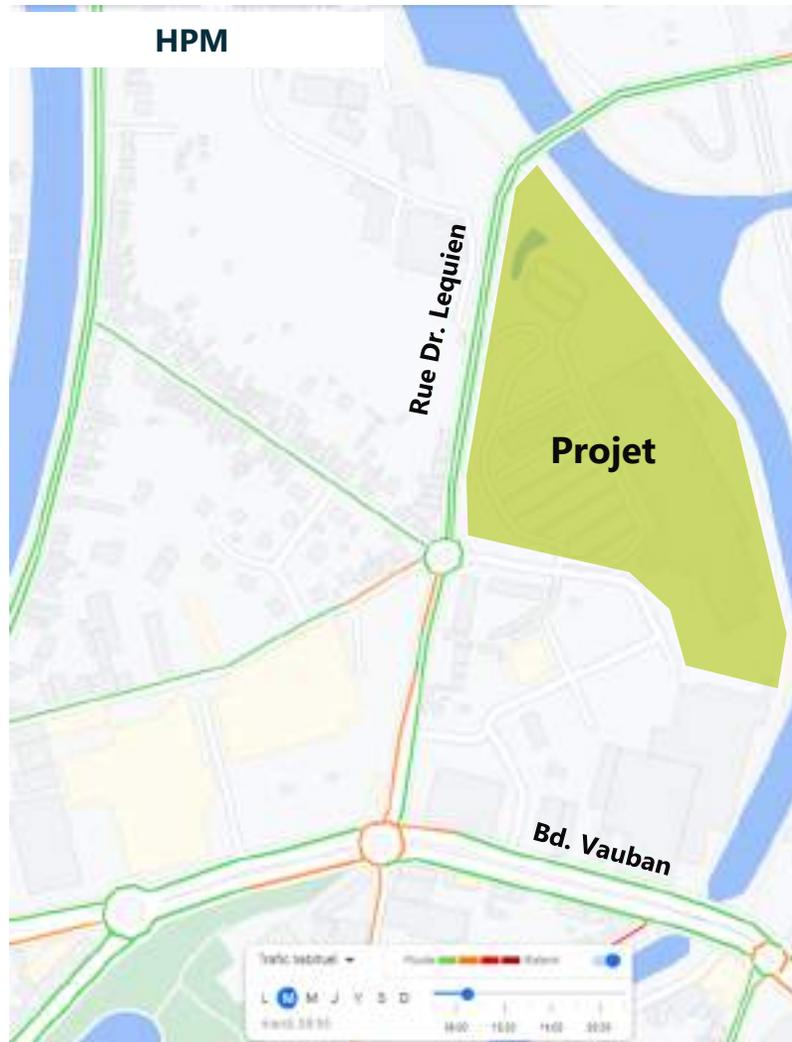
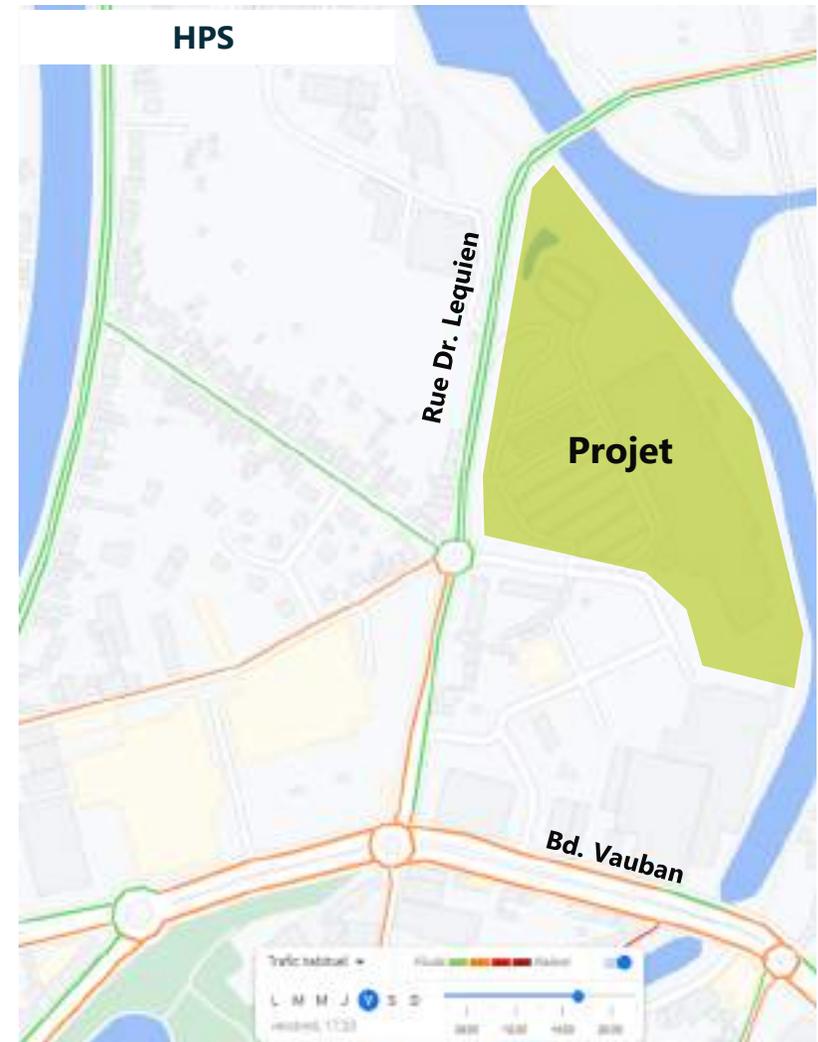
TEMPS DE PARCOURS

Les cartes de l'outil Google Trafic montrent que :

- Les conditions de trafic ne mettent pas en évidence de dysfonctionnement majeur;
- Des ralentissements sont observables à l'approche des deux giratoires giratoires,

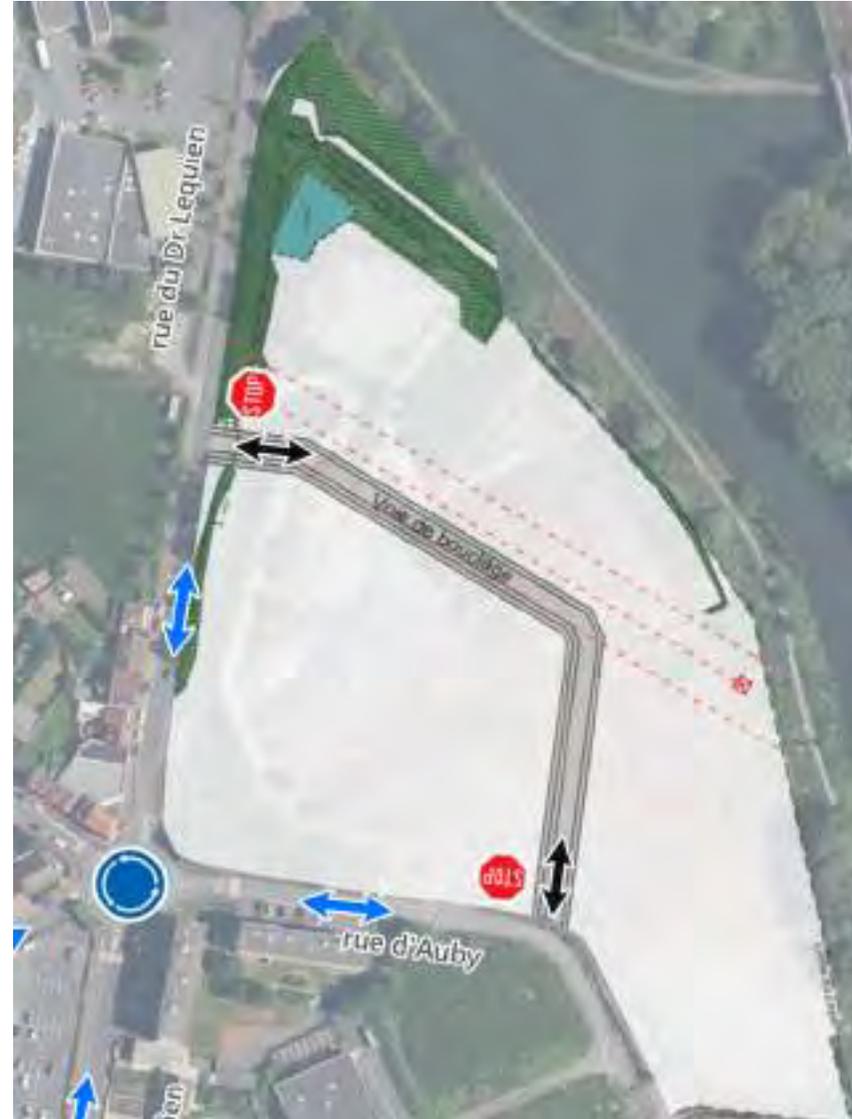
SCÉNARIO 1 : DOUBLE ENTRÉE/SORTIE

- Entrée / sortie rue du Dr. Lequien
- Entrée / sortie rue d'Auby

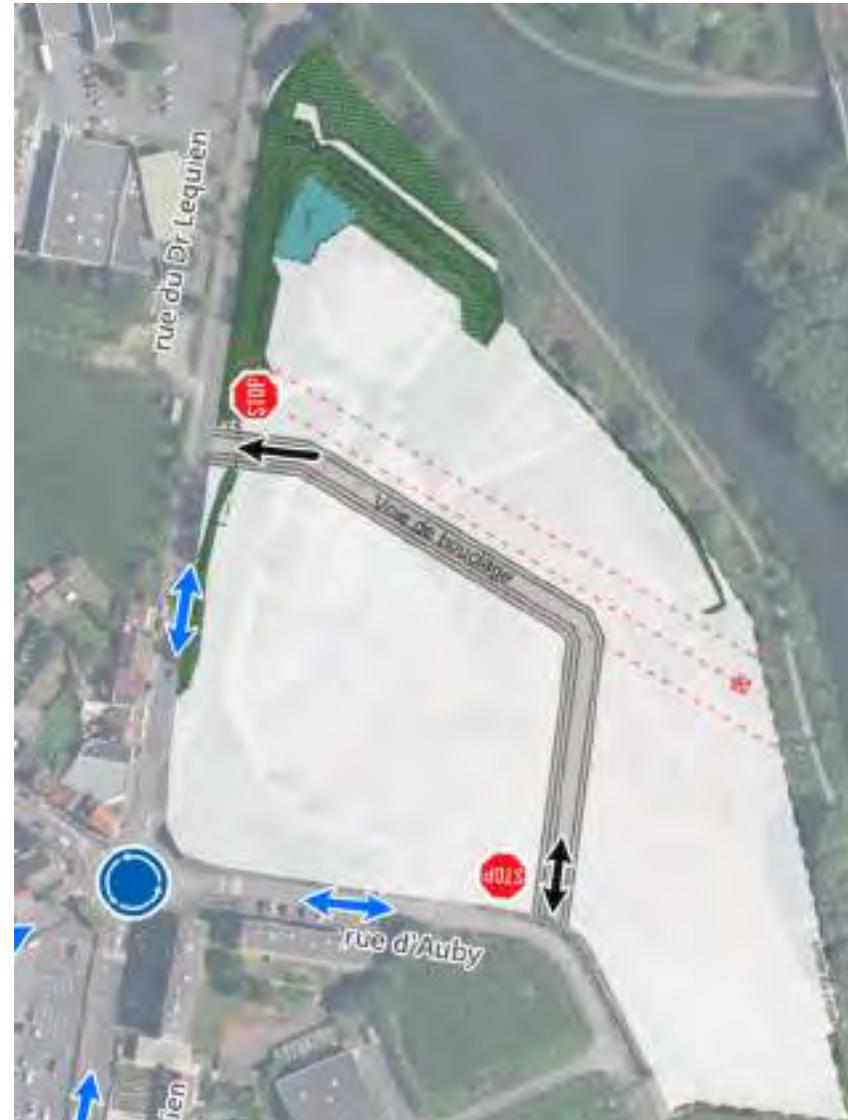
SCÉNARIO 2 : SORTIE SUR RUE DU DR. LEQUIEN

- Sortie rue du Dr. Lequien
- Entrée / sortie rue d'Auby

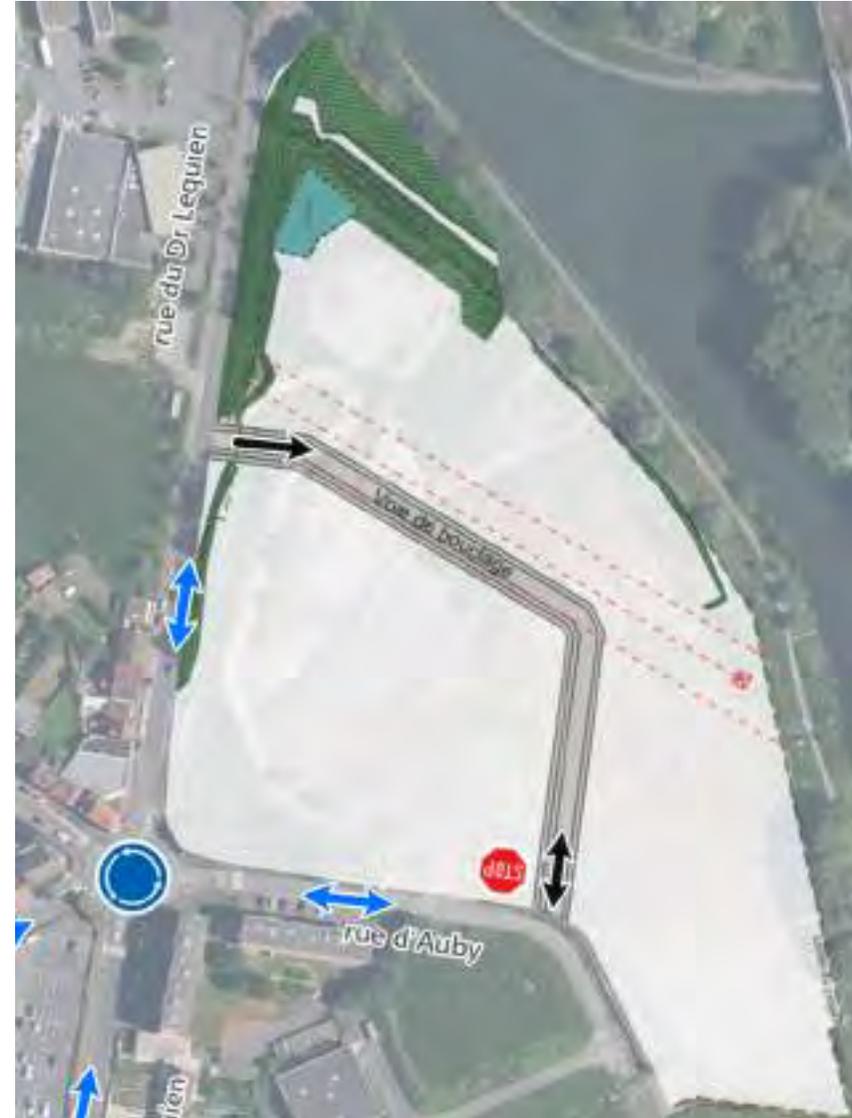
SCÉNARIO 3 : ENTRÉE SUR RUE DU DR. LEQUIEN

- Entrée rue du Dr. Lequien
- Entrée / sortie rue d'Auby

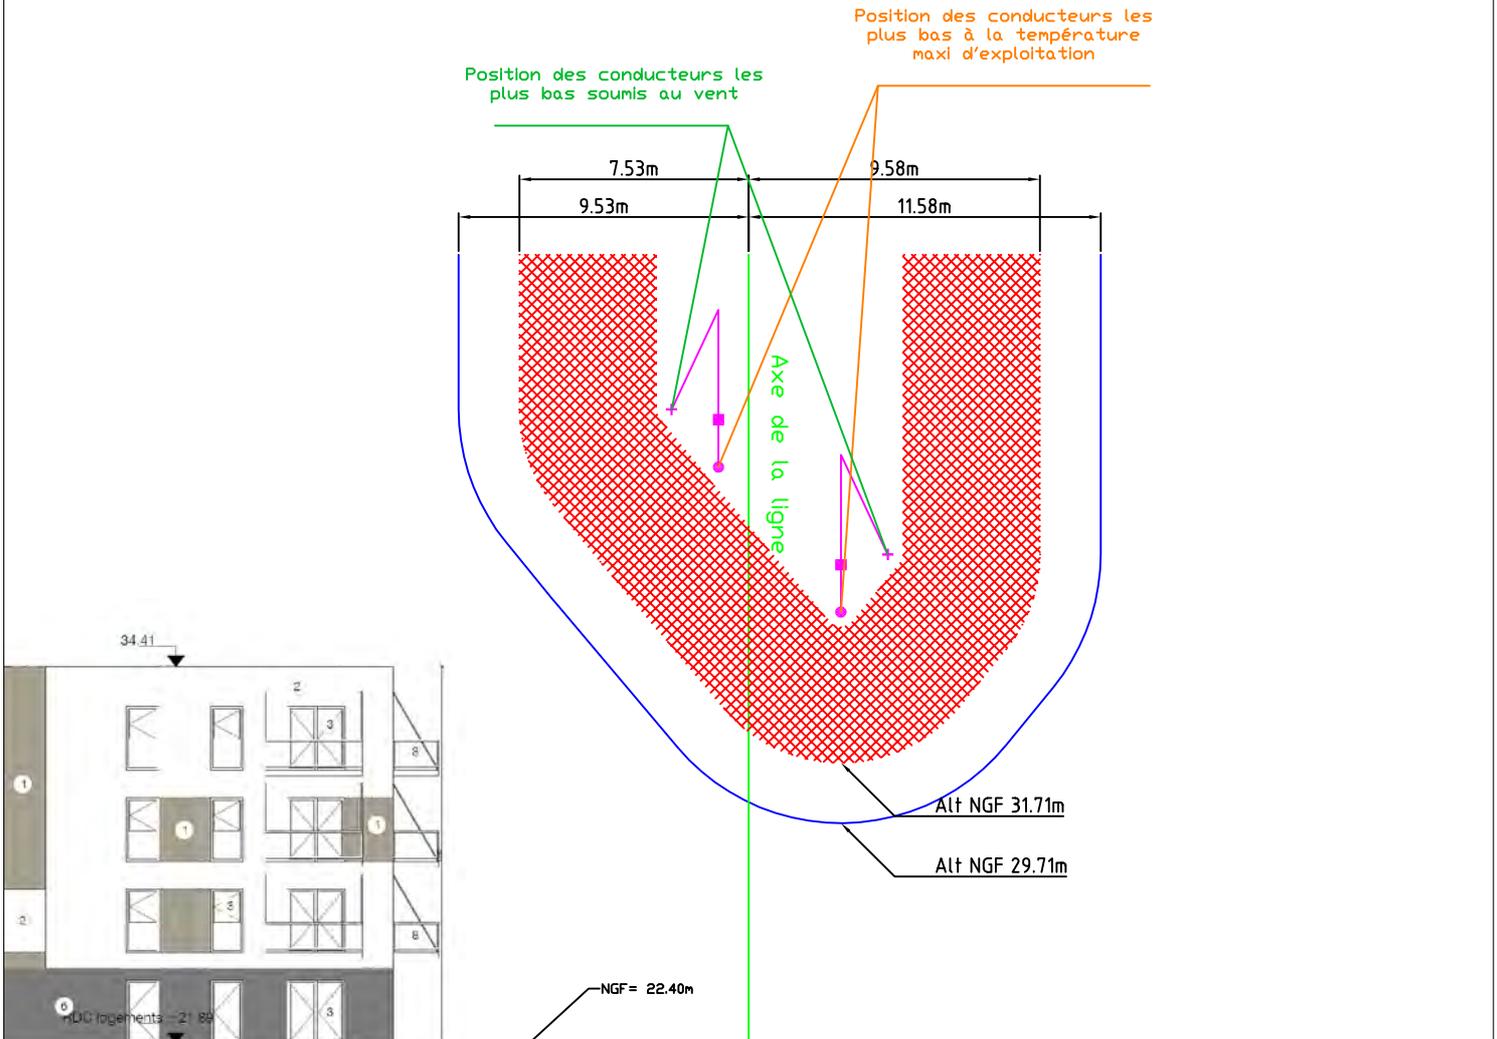
Altitude du conducteur bas à 75 degrés sans vent : 36.71m
Altitude du conducteur bas à 15 degrés sans vent : 38.28m
Altitude du sol naturel à l'aplomb de l'axe de la ligne : 22.40m

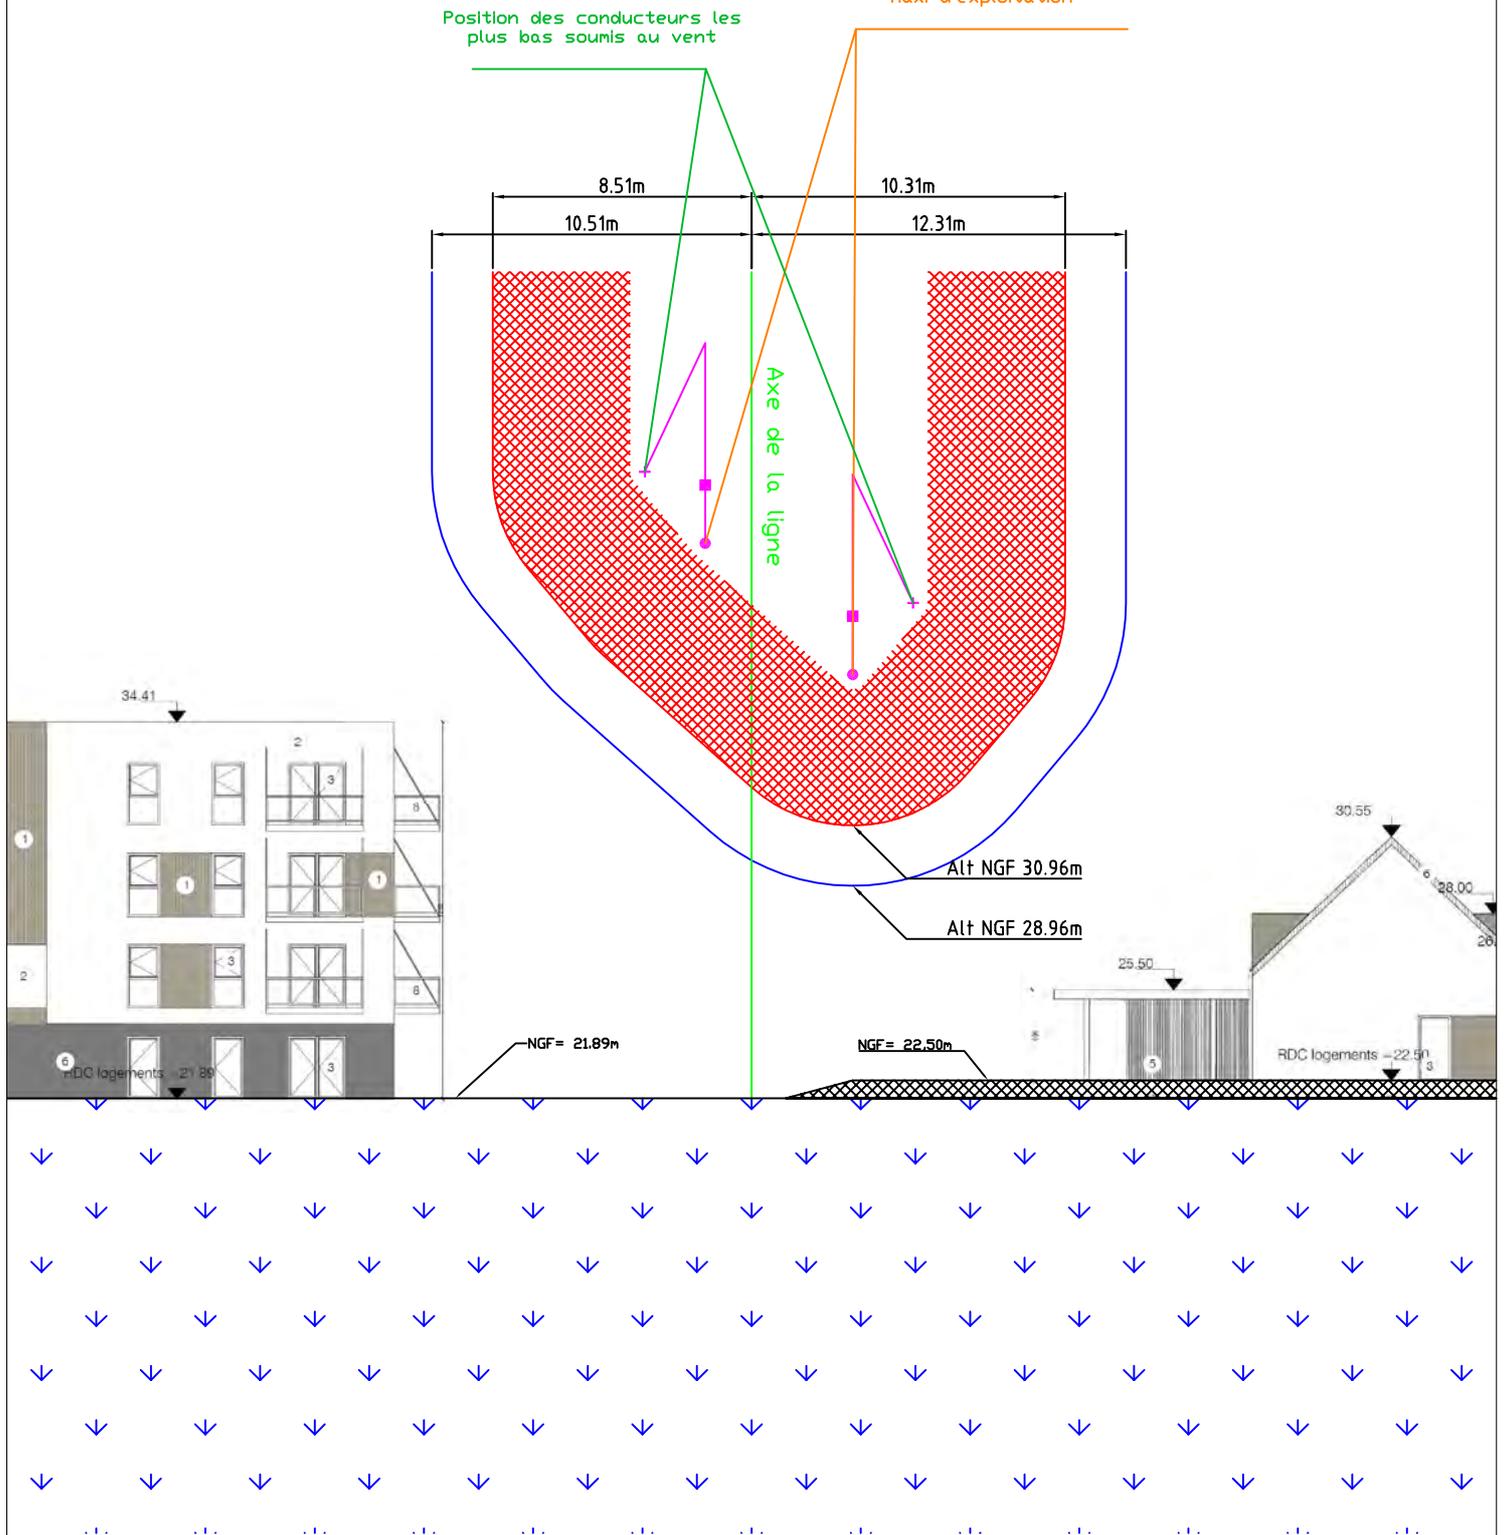
Altitude du conducteur bas à 75 degrés sans vent : 35.96m
Altitude du conducteur bas à 15 degrés sans vent : 37.89m
Altitude du sol naturel à l'aplomb de l'axe de la ligne : 21.89m

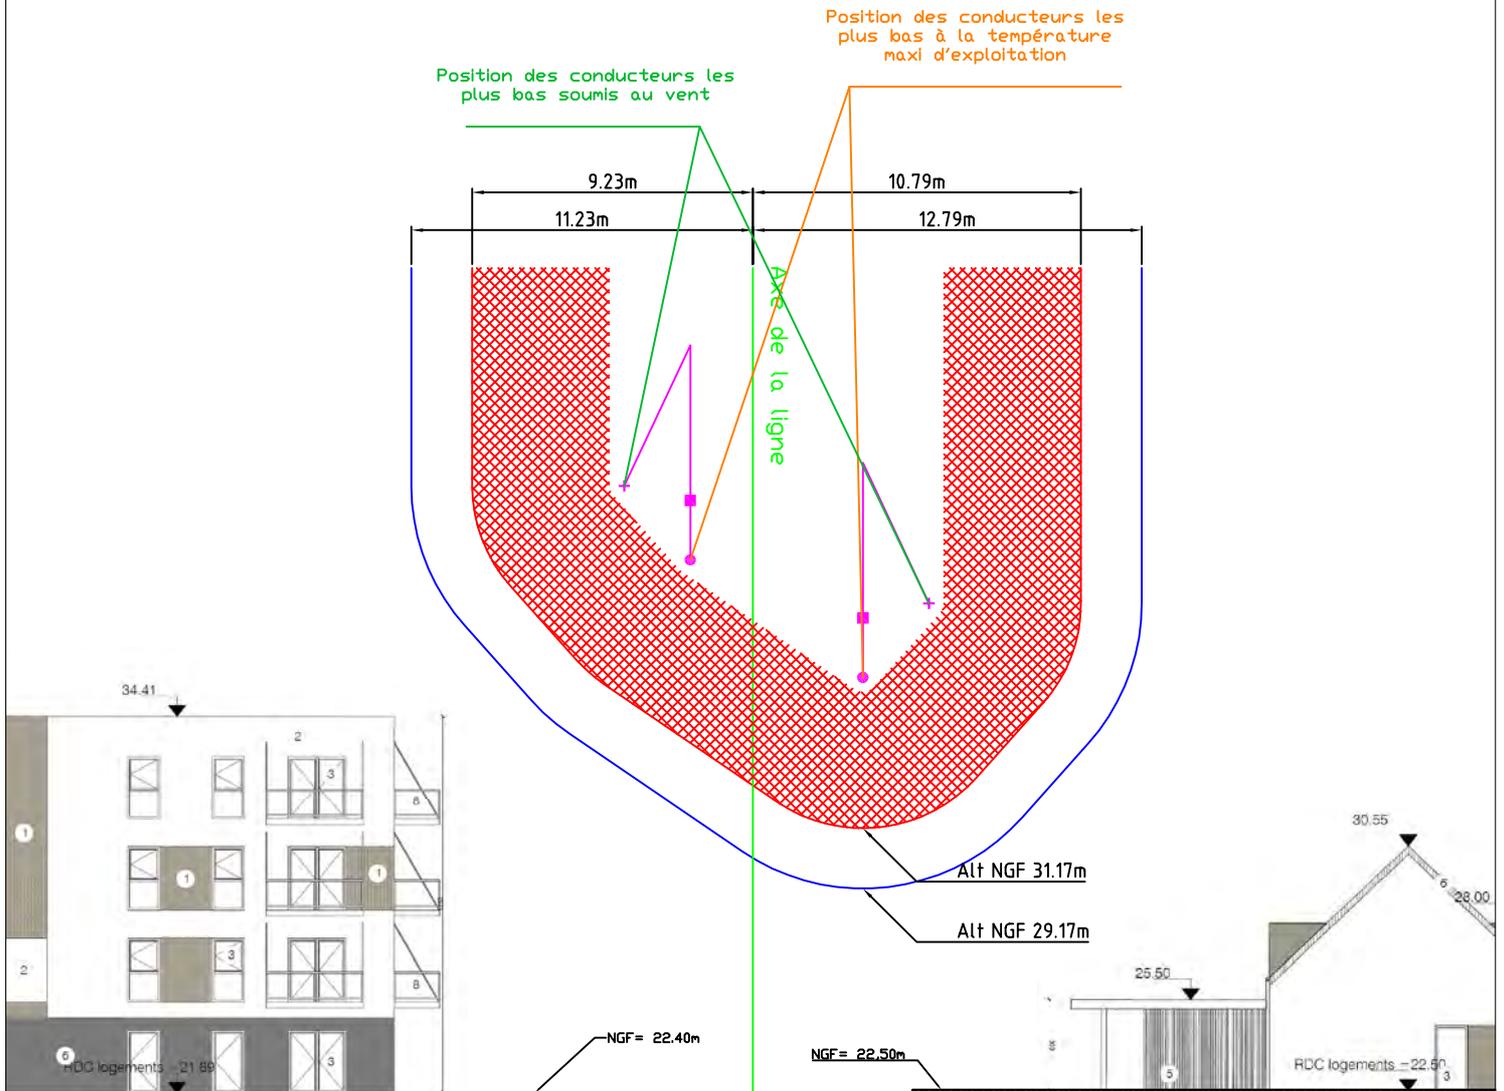
Altitude du conducteur bas à 75 degrés sans vent : 36.17m
 Altitude du conducteur bas à 15 degrés sans vent : 38.14m
 Altitude du sol naturel à l'aplomb de l'axe de la ligne : 22.40m

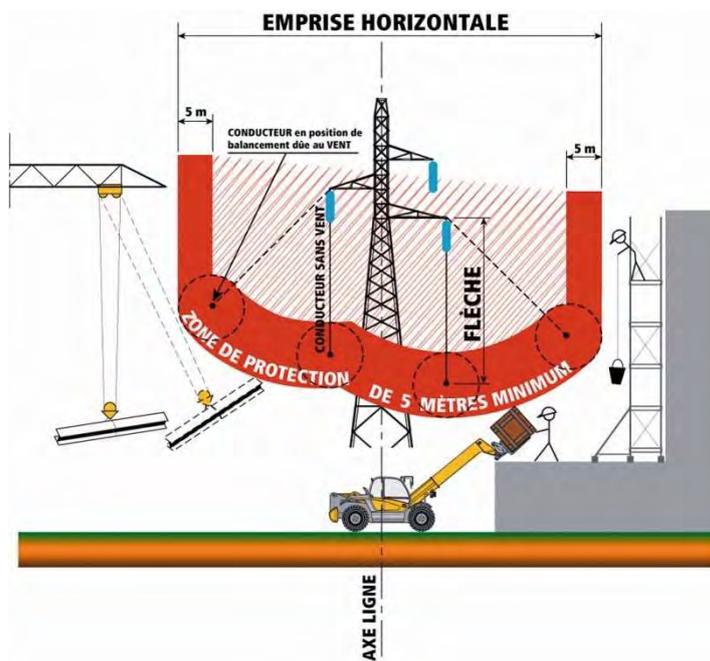
Zone de protection de la ligne dans le plan horizontal

Dans le plan horizontal, cette distance sera calculée en tenant compte du balancement des conducteurs dans les conditions de vent les plus défavorables.
