Demande d'examen au cas par cas préalable à la réalisation éventuelle d'une évaluation environnementale

1 Intitulé du projet

Suppression d'une barrière levante et ajout de 12 places de stationnement dans le cadre d'un projet initial de construction de 47 logements comprenant 48 places de parkings (dont 10 devant garages) accessibles via une barrière levante sur un site localisé Avenue Henri Barbusse à HARNES (62)

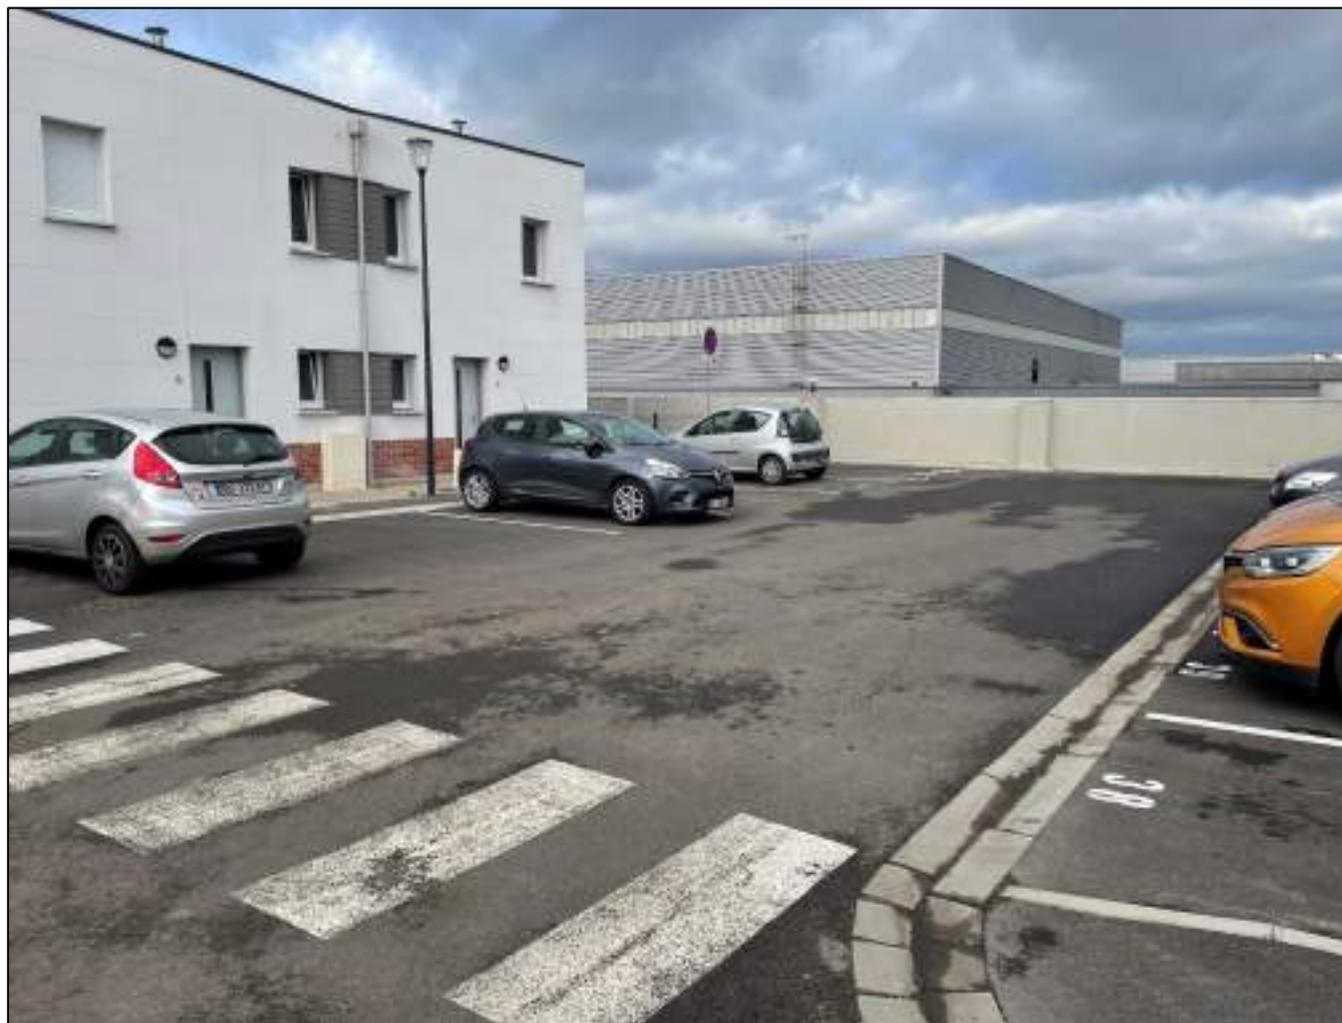
Photographie 1 : Vue sur la zone ayant fait l'objet d'un ajout de places de stationnement

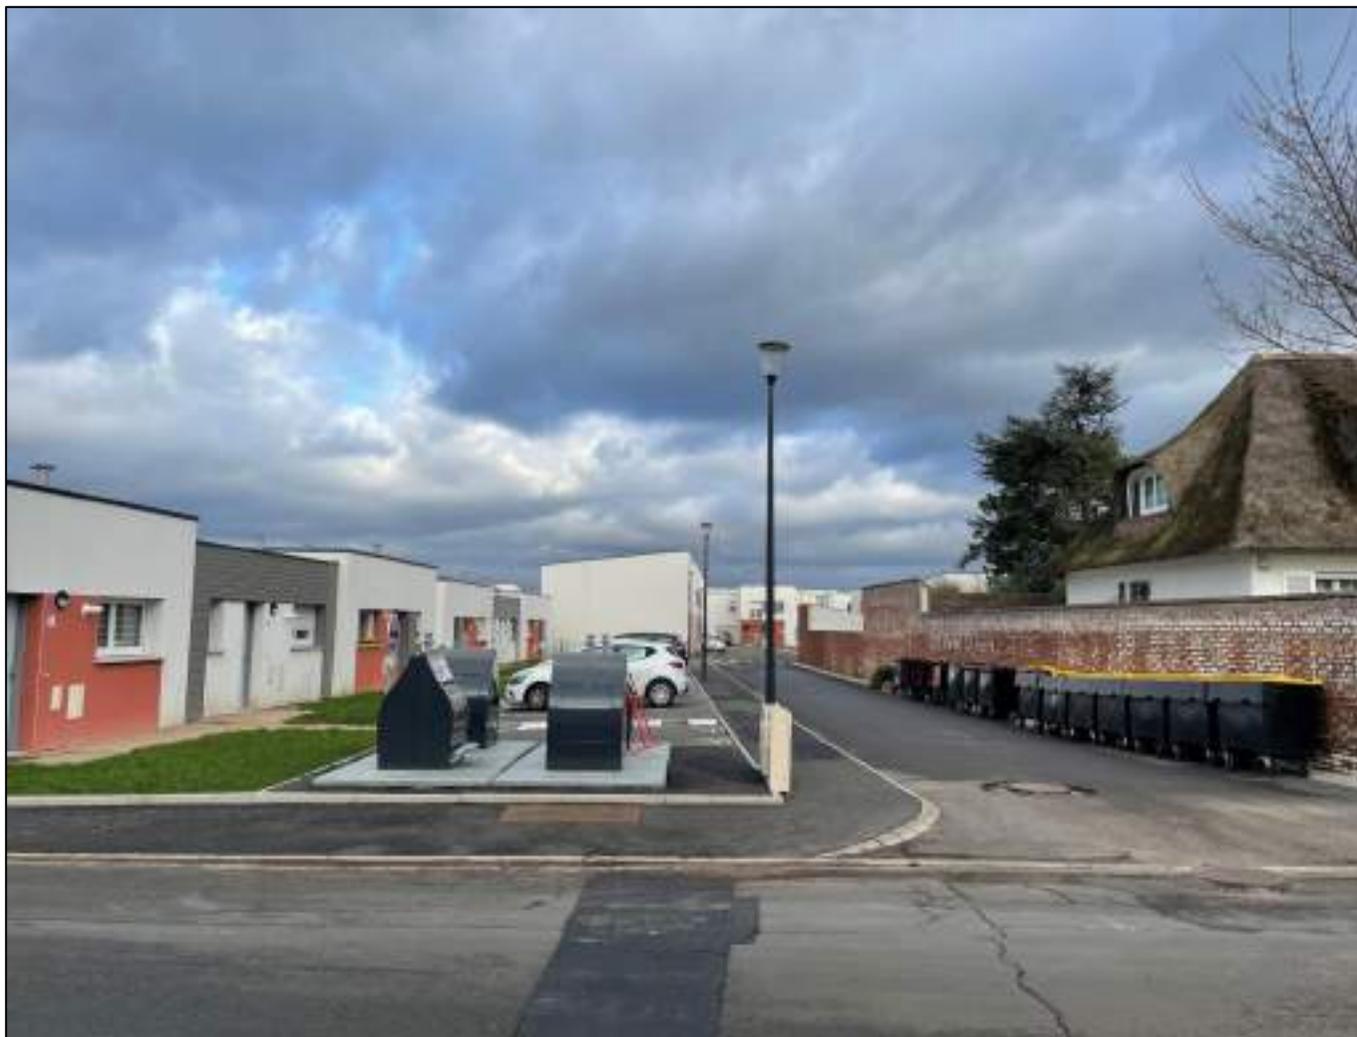
Photographie 4 : Vue de l'entrée de la zone résidentielle devant accueillir initialement une barrière levante

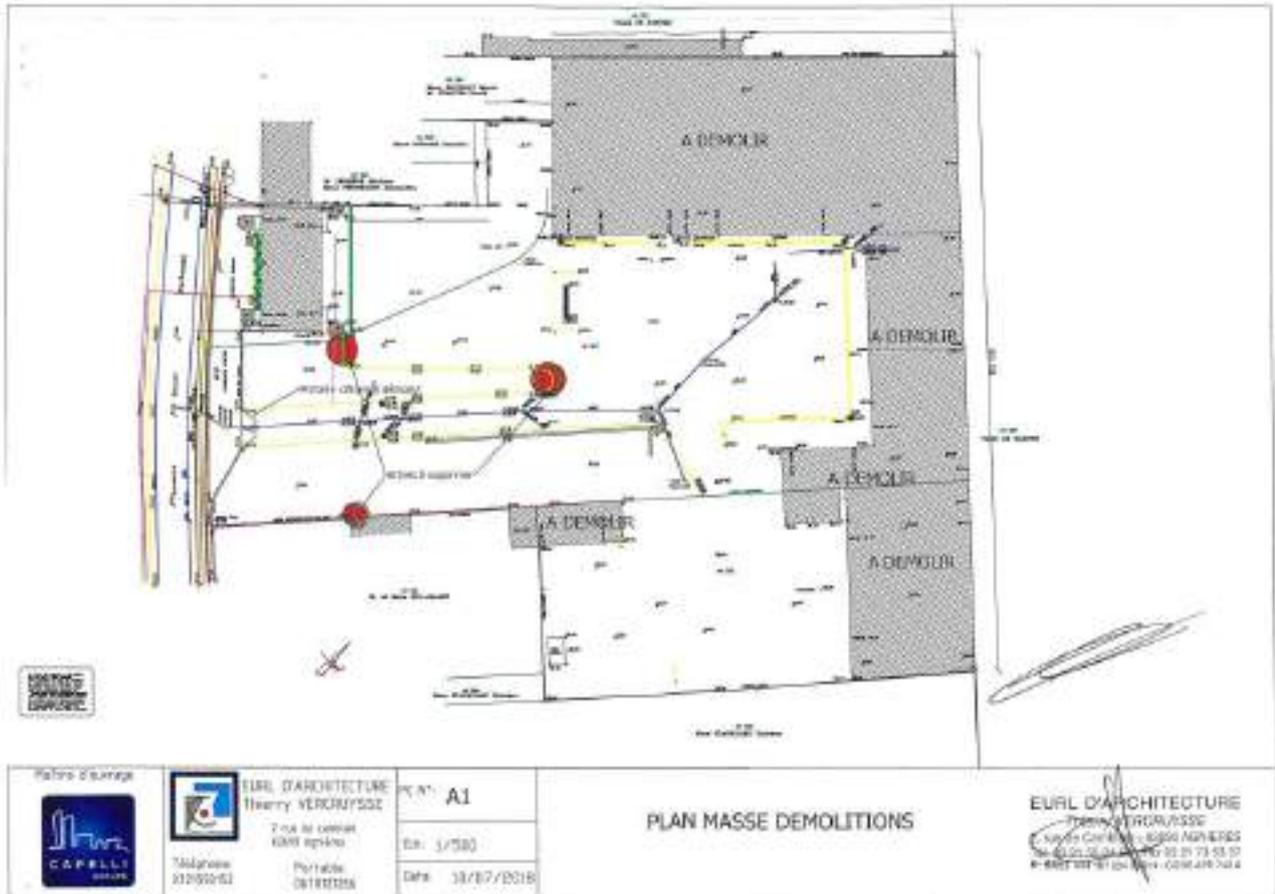
Figure 5 : Plan de masse des démolitions daté du 10/07/2018 (source : EURL D'ARCHITECTURE Thierry VERCRUYSSE/CAPELLI)

La **Figure 5** présente le plan de masse des démolitions réalisées.

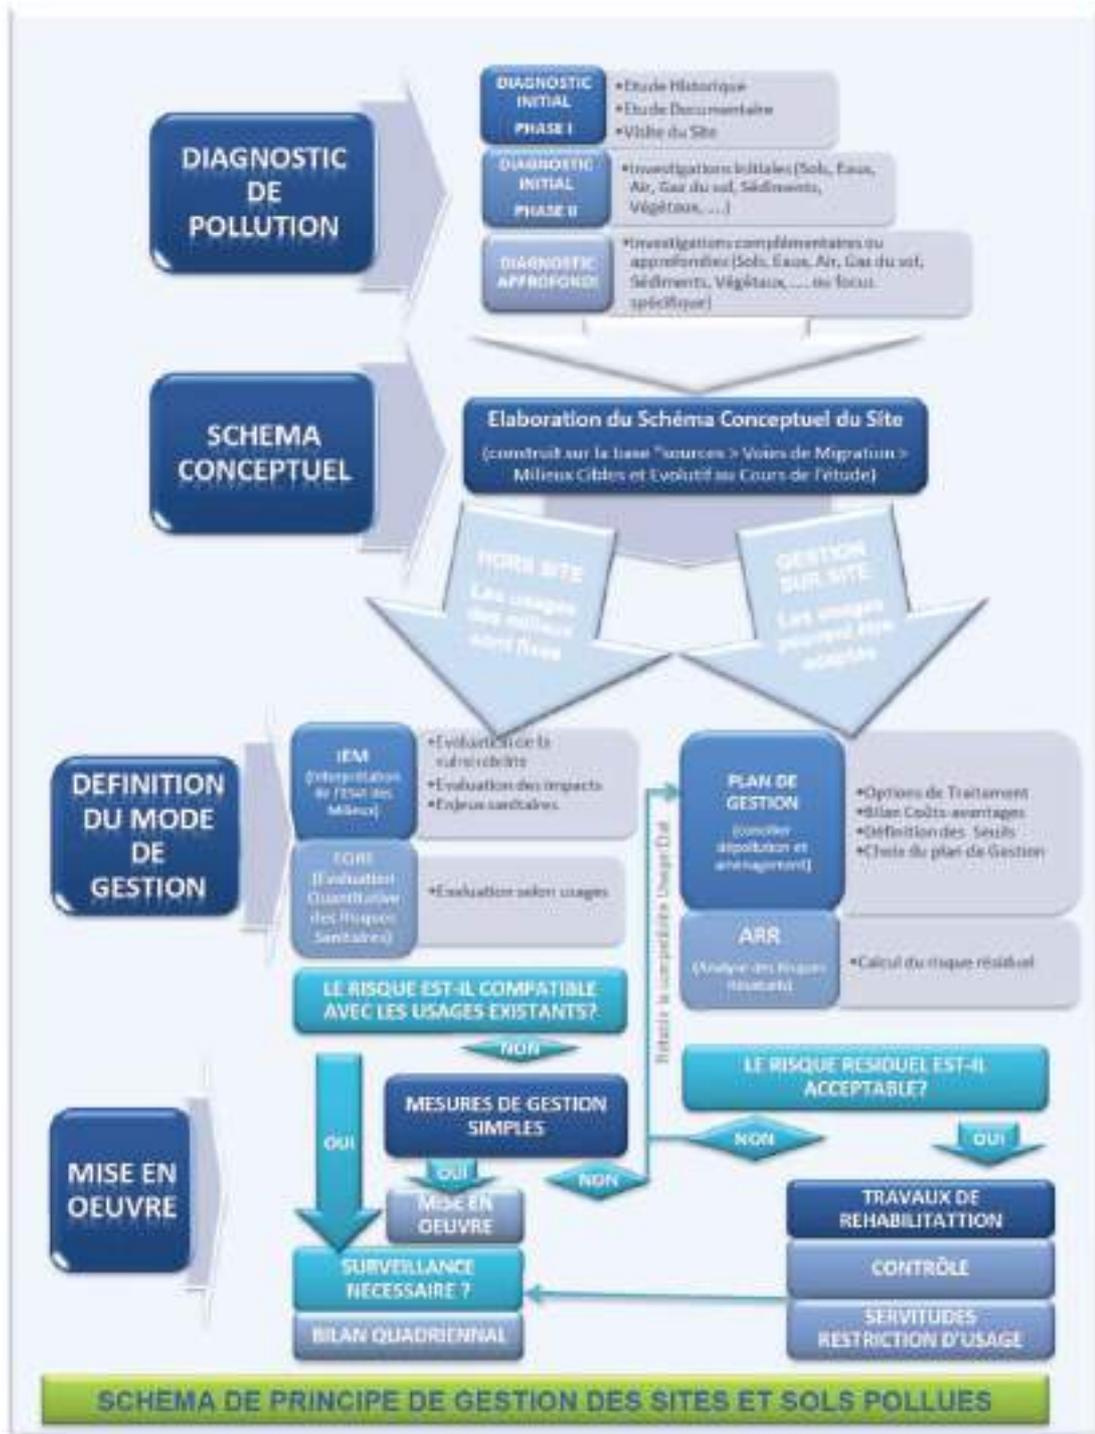
L'approche française en matière de gestion des sites et sols pollués est détaillée dans les textes de référence cités ci-dessus. Néanmoins, le processus s'appuie sur une approche par étape peut-être résumé par le schéma présenté ci-après :

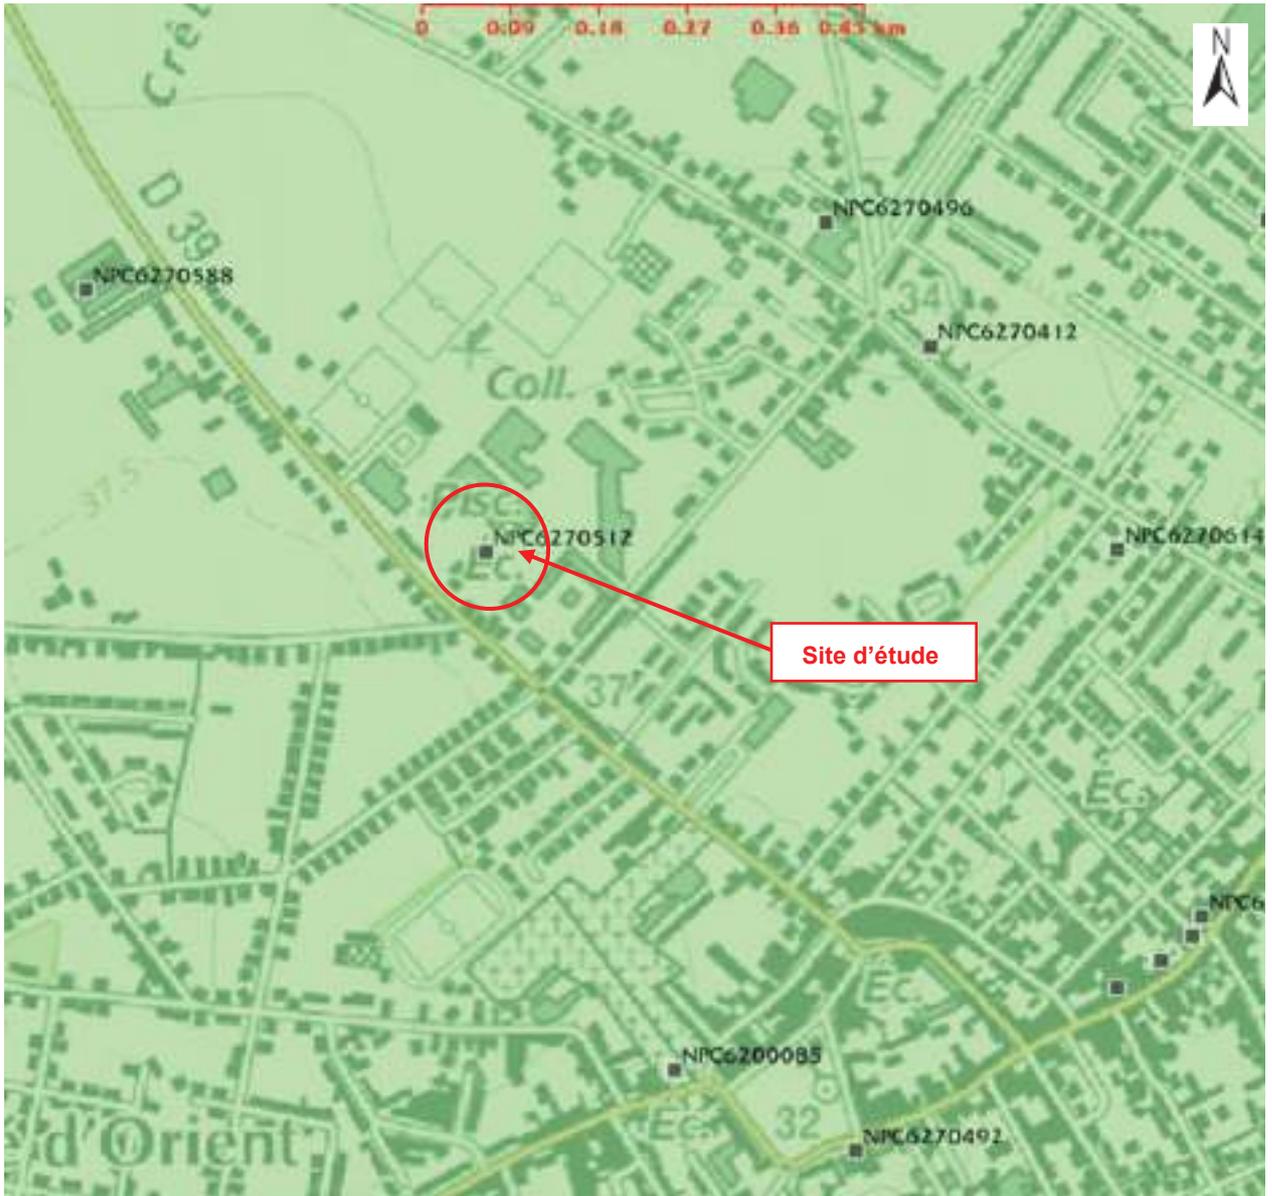
Figure 4 : Localisation des sites recensés sur BASIAS dans le voisinage immédiat (800 m environ autour du site) du site (basias.brgm.fr)

Le site même est référencé BASIAS sous l'identifiant NPC6270512 pour l'activité de la société FICOB (ex Entreprise Charles MIROUX), société de bâtiment. La fiche est présentée en **annexe**.

Les sites BASIAS sont localisés sur le plan ci-dessous.

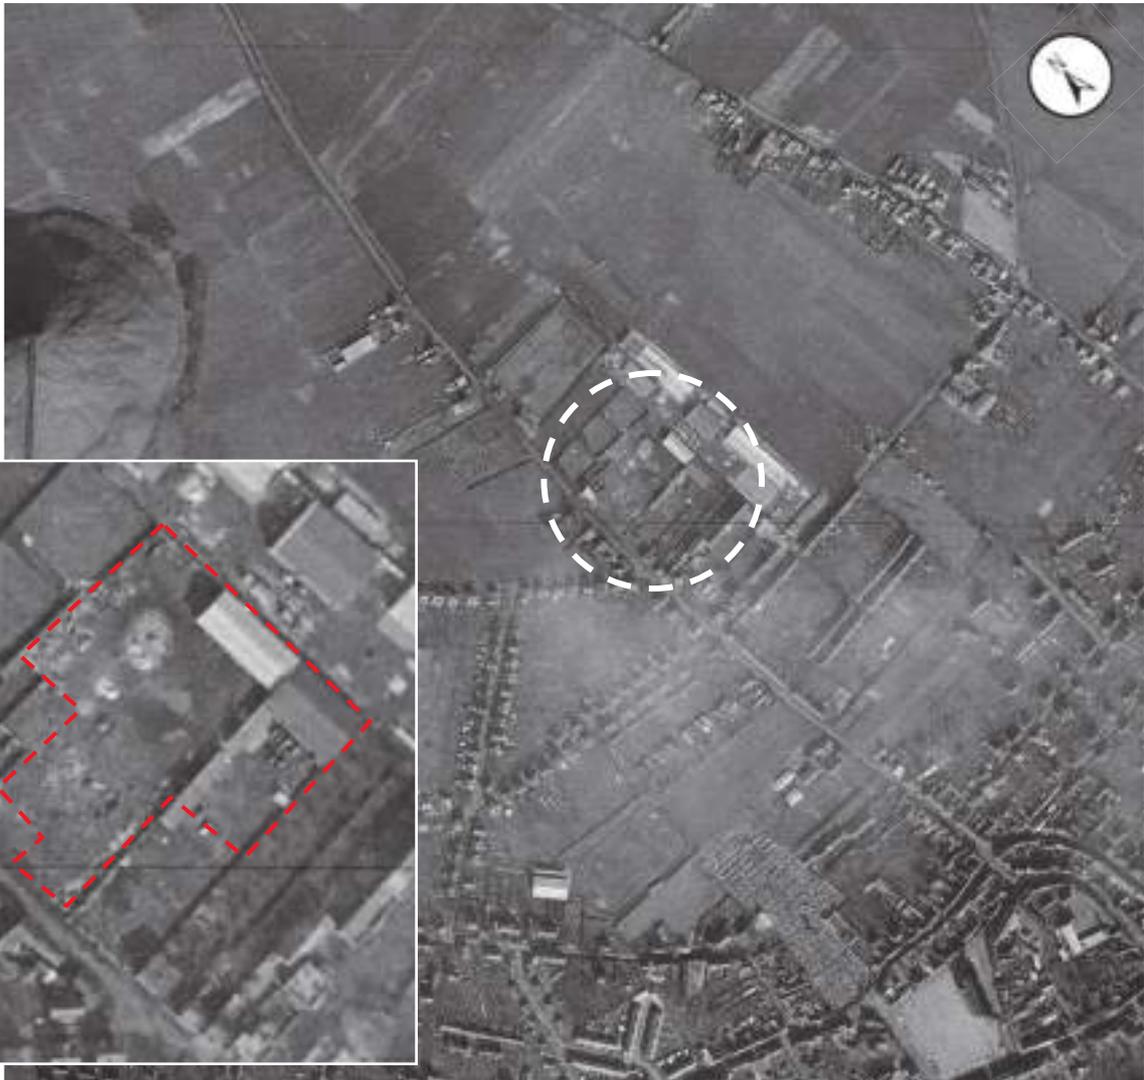
Cliché : 1058

Des bâtiments ont été construits sur le site. Des dépôts sont visibles également sur la vue aérienne.

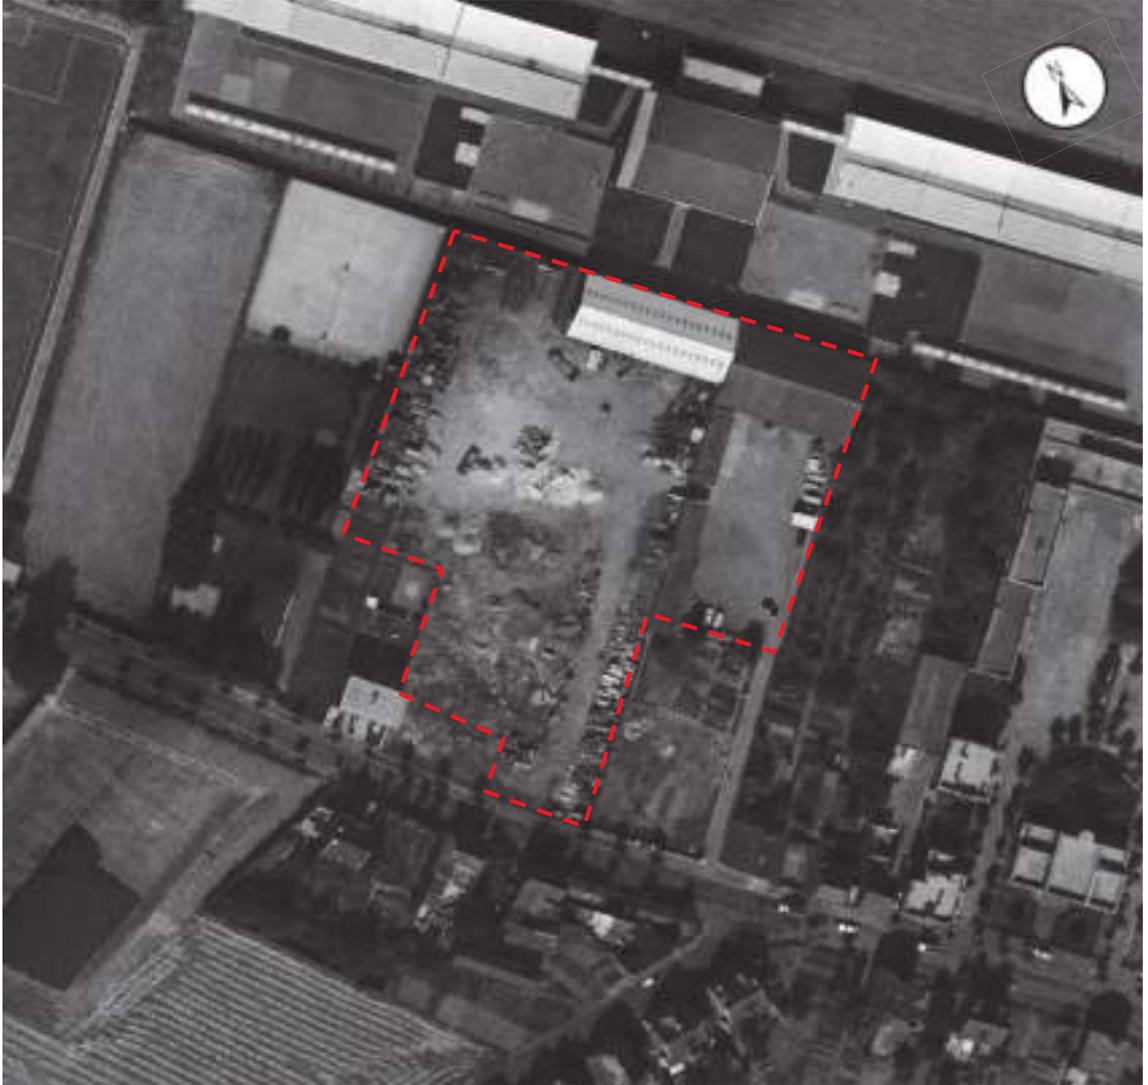
Cliché : 9403

On retrouve les bâtiments et zones de dépôt visibles sur la photographie précédente.

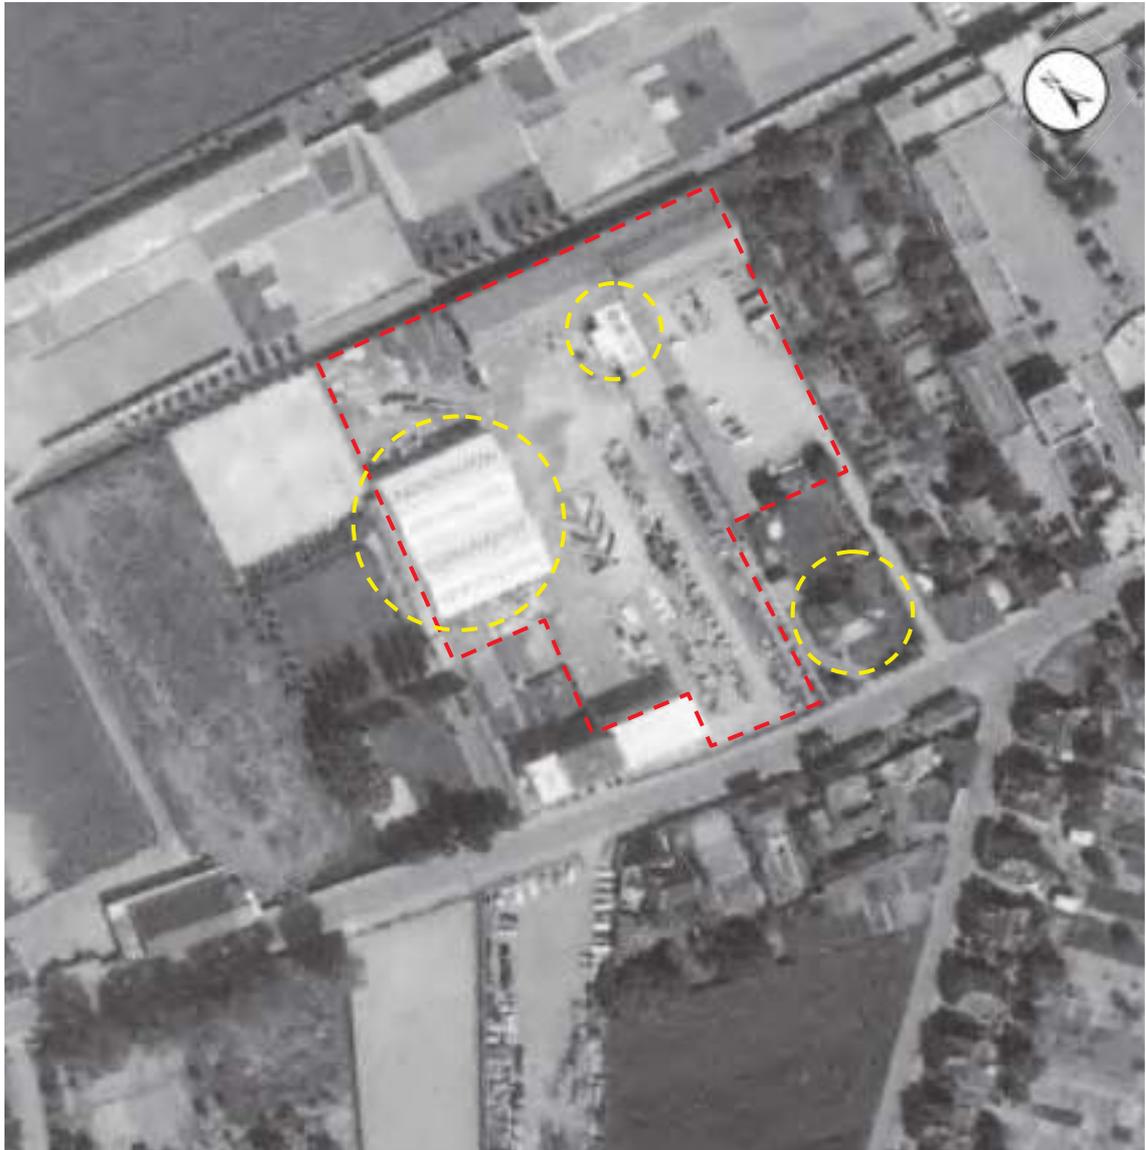
Cliché : 66

Deux nouveaux bâtiments sont construits sur le site

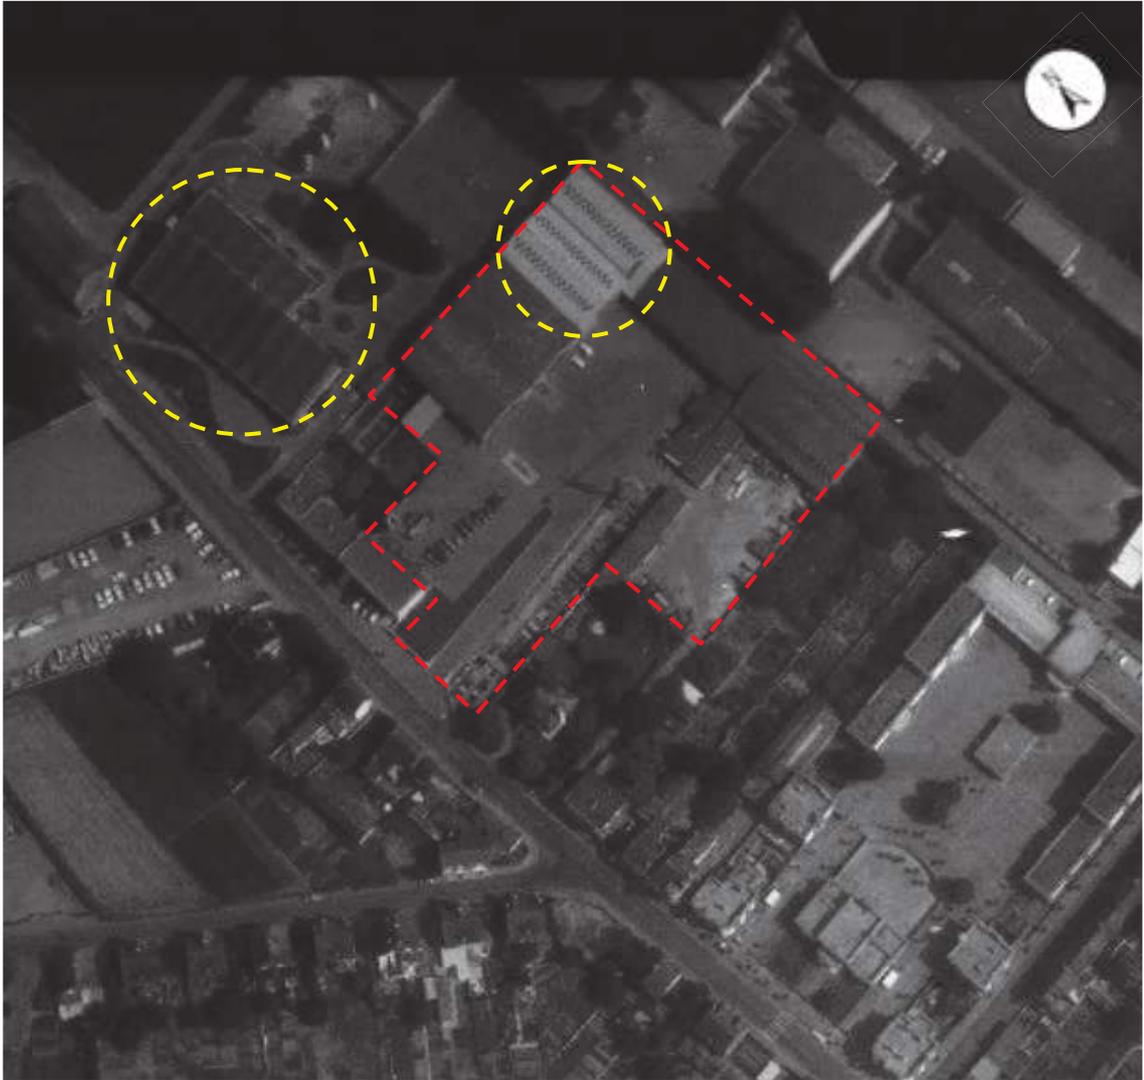
Cliché : 5596

Un nouveau bâtiment est construit sur le site

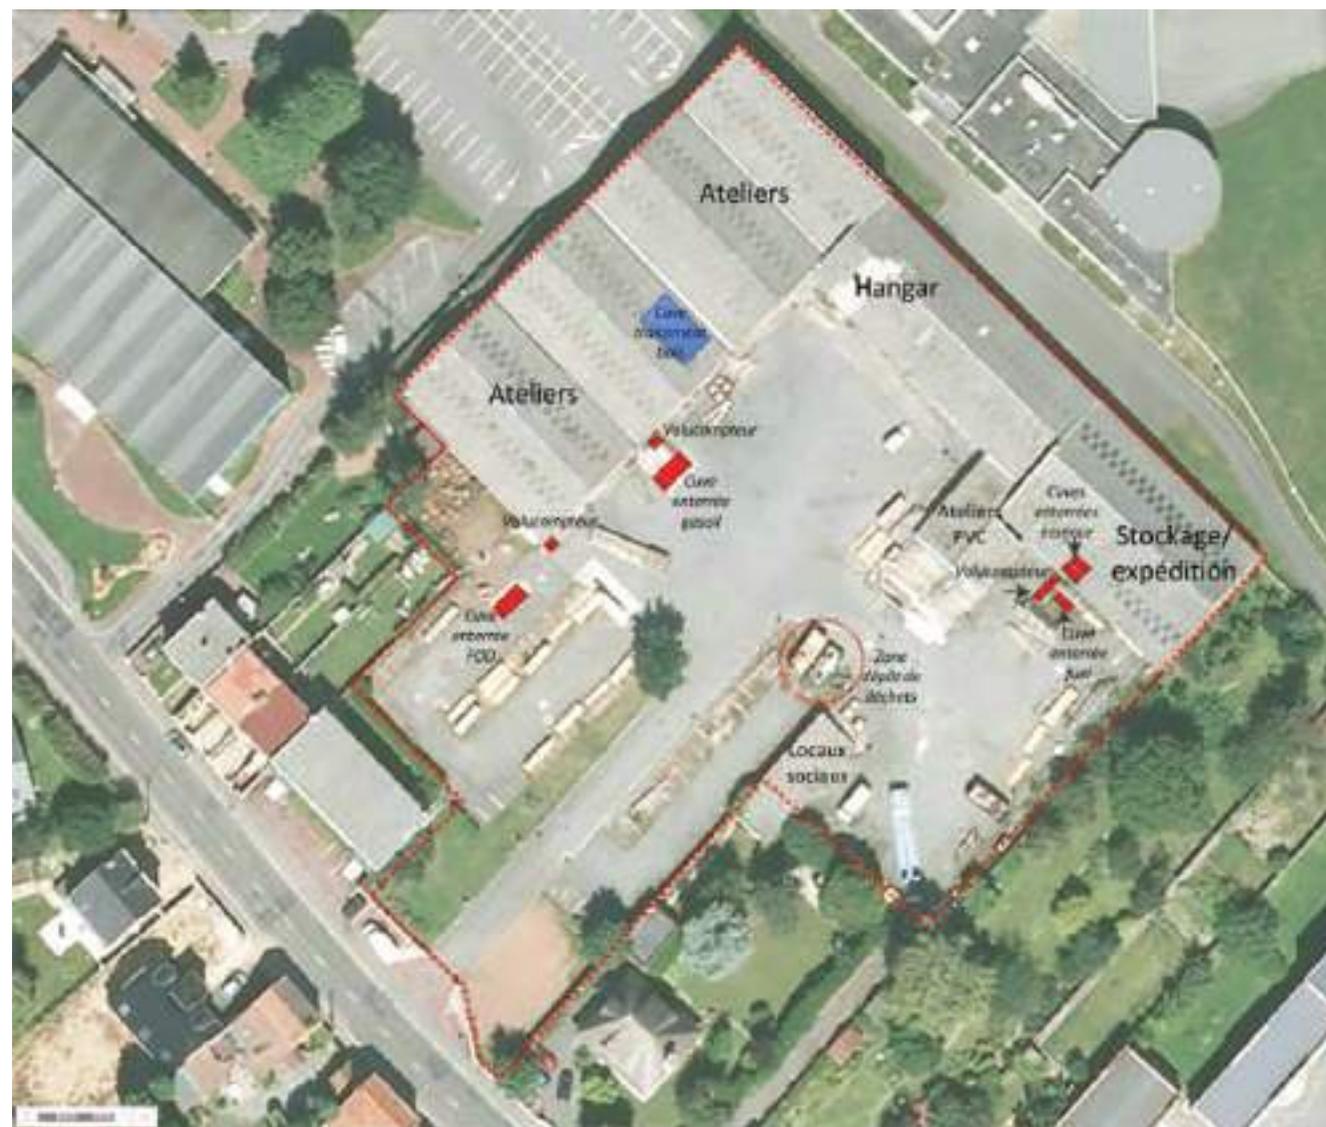
SOURCE POTENTIELLE	LOCALISATION	ORIGINE DE LA POLLUTION POTENTIELLE/AVEREE	TYPLOGIE DES POLLUANTS POTENTIELS
Autour des 2 volucompteurs et 5 cuves enterrées de carburant	Extérieur	Fuite/Déversement de produits pétroliers	Hydrocarbures
Cuve de traitement du bois	Ateliers	Fuite/Déversement de pesticides	Produits de traitement du bois (fongicides)
Ateliers menuiserie / entrepôt stockage	Ateliers	Remblais, infiltration d'huile de machine	Métaux, hydrocarbures
Ateliers PVC (ancienne marbrerie)	Ateliers	Remblais, infiltration produits chimiques divers	Métaux, hydrocarbures, solvants
Hangar	Hangar	Remblais, infiltration, déversement de produits chimiques	Métaux, hydrocarbures
Zone extérieure dépôt de déchets	Extérieur	Remblais, infiltration, déversement de produits chimiques	Métaux, hydrocarbures
Aires de stockages extérieures	Extérieur	Remblais, infiltration, ruissellement	Métaux, hydrocarbures

Figure 8 : localisation des principales sources potentielles de pollution sur le site

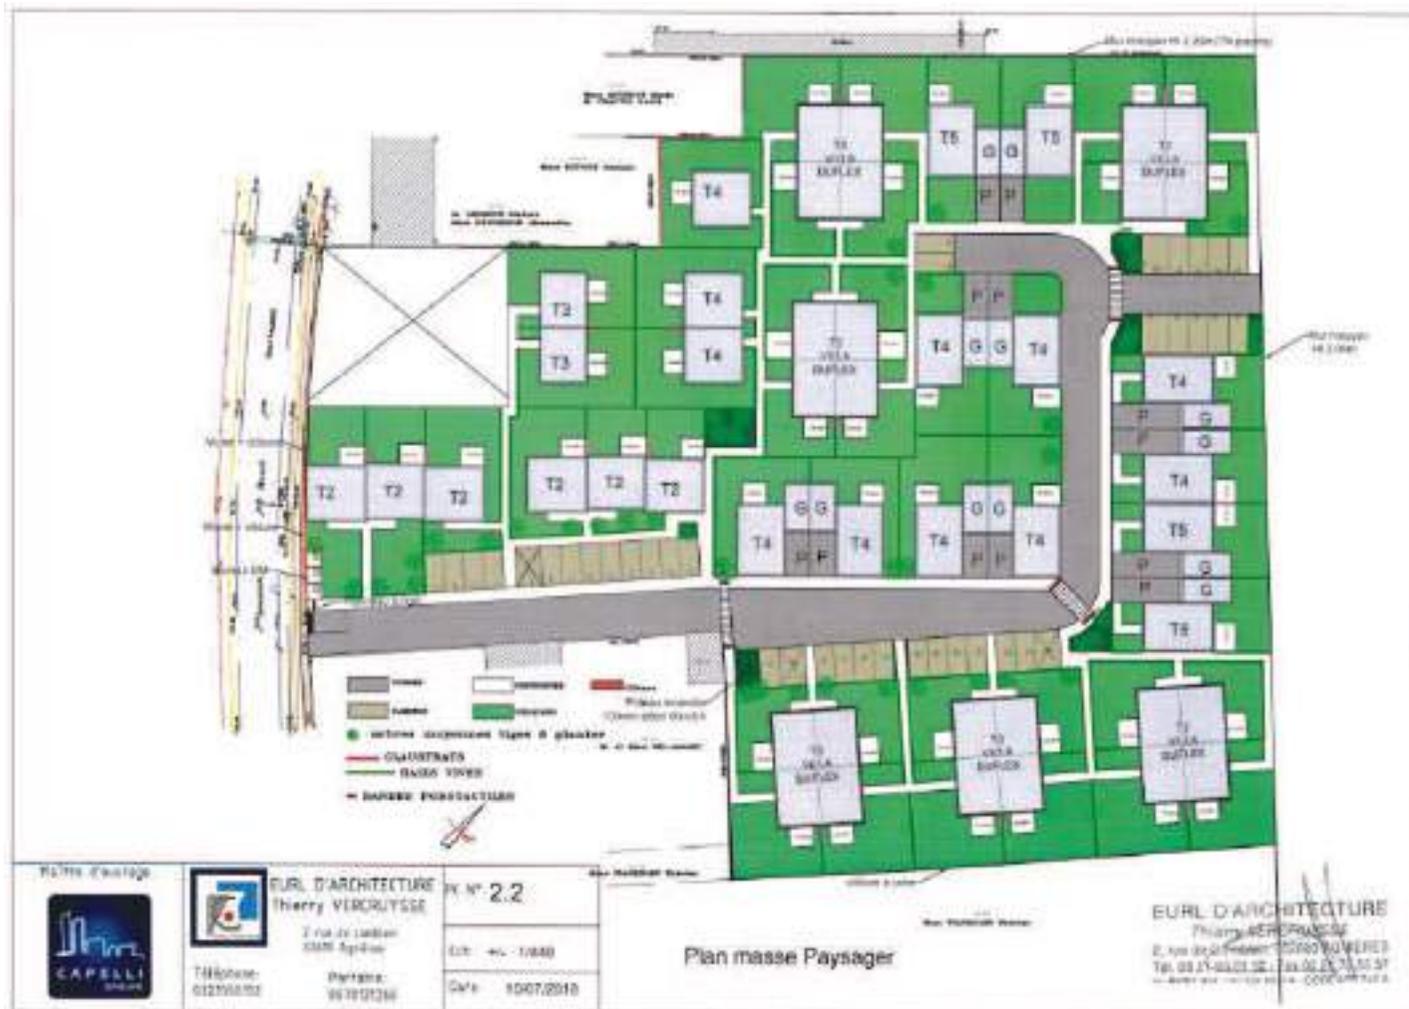
Figure 9 : plan d'aménagement du site (source : CAPELLI / EURL D'ARCHITECTURE Thierry VERCRUYSE)

Le projet ne prévoit pas de niveau de sous-sol.

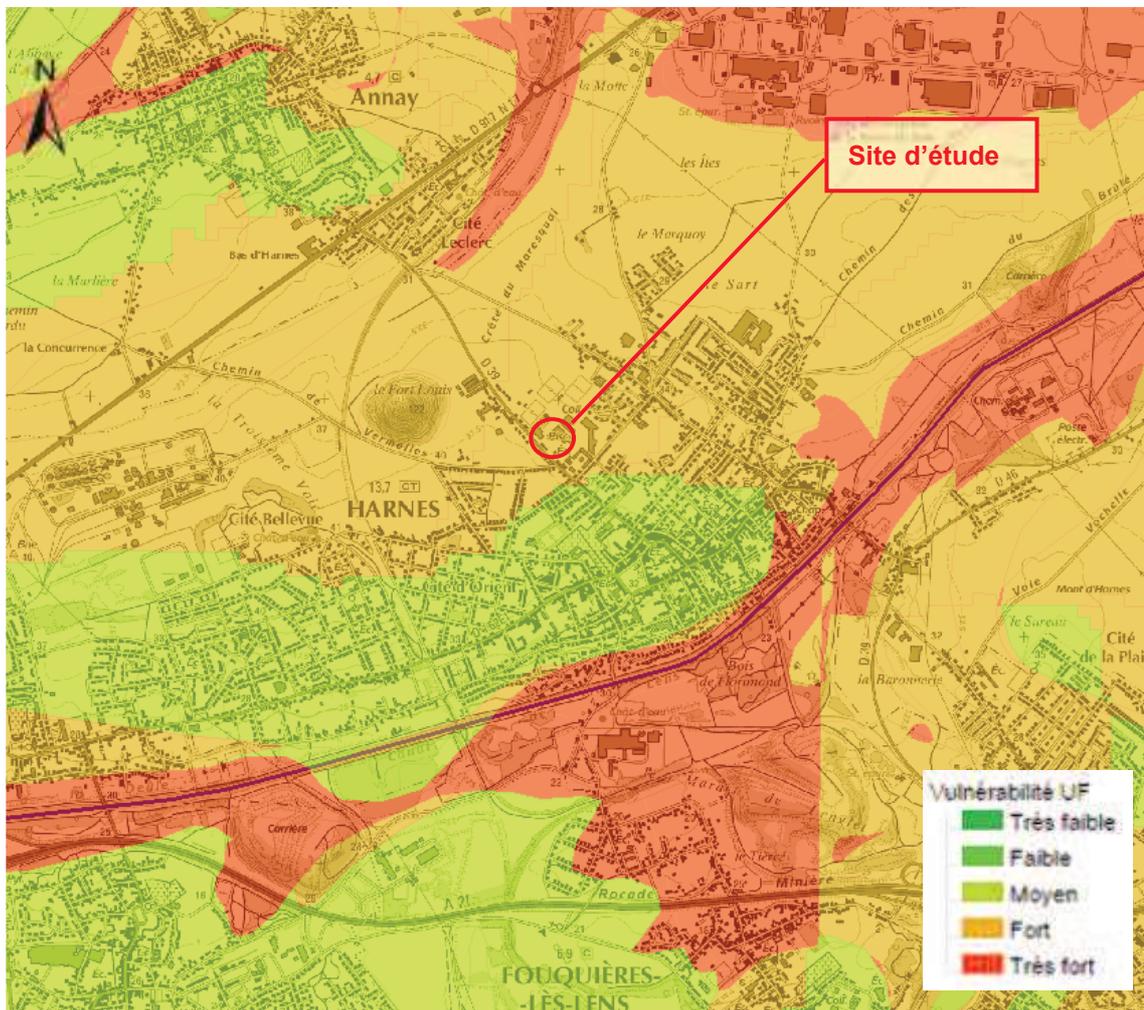
Selon la carte « Vulnérabilité des eaux souterraines », le site est localisé sur une zone de sensibilité forte.

Figure 15 : Carte de vulnérabilité de la nappe de la craie – hors échelle (source Carmen)

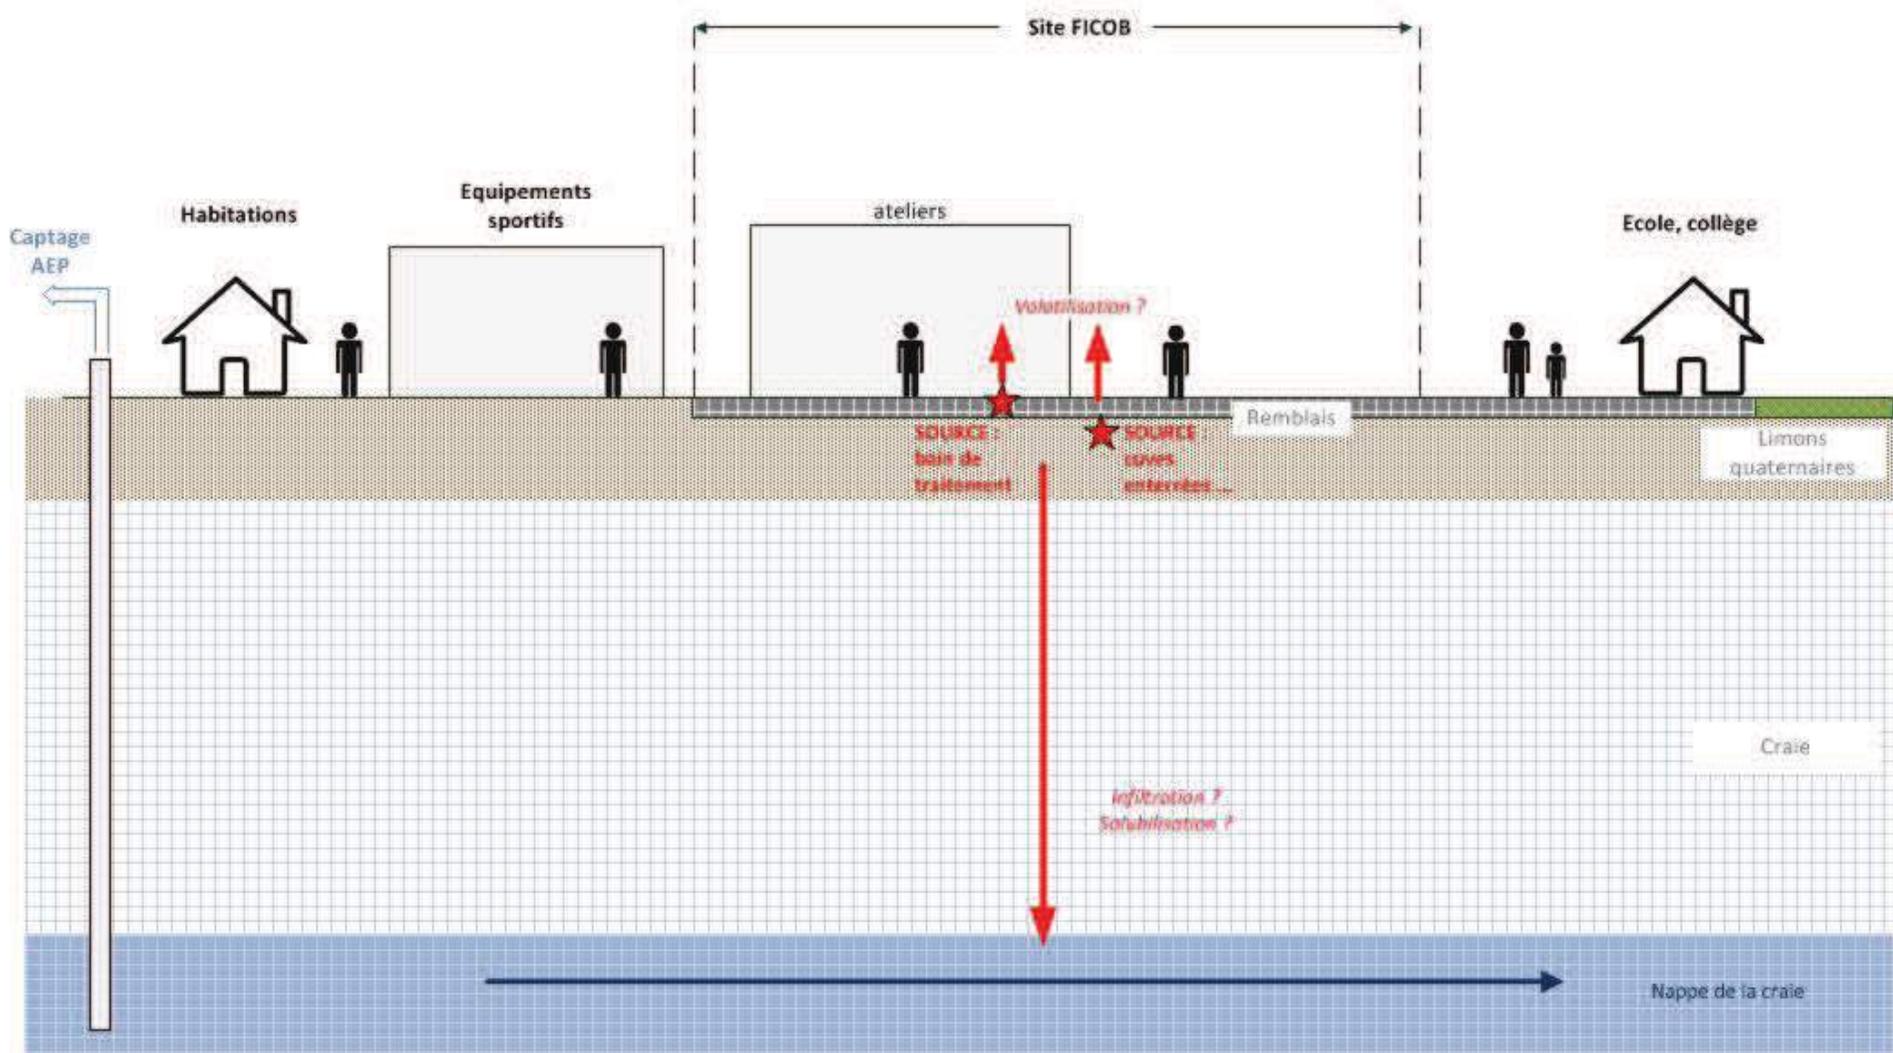
Figure 21 : Schéma conceptuel initial proposé (échelles verticale et horizontale non respectées)

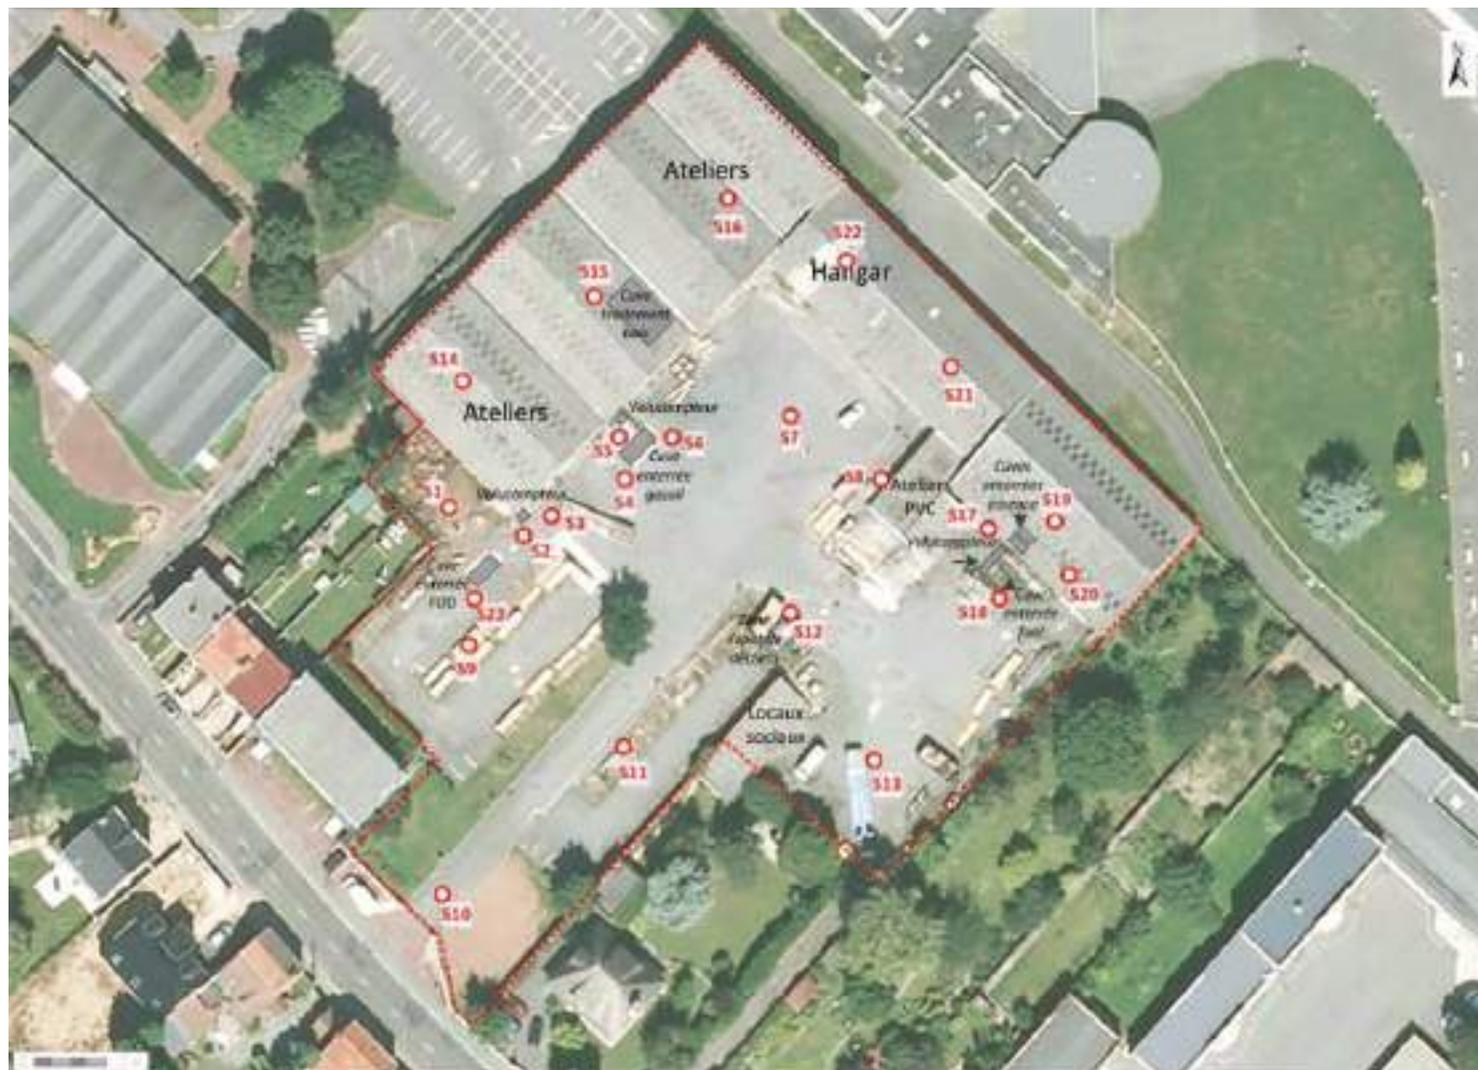
SONDAGE	SOURCE POTENTIELLE	PRONFONDEUR	Lambert 93 (m) X	Lambert 93 (m) Y	NGF (m) Z
S14	Atelier / fuite huile / remblais	1,5 m	692 832	7 039 207	36
S15	Zone traitement du bois	2 m	692 848	7 039 221	36
S16	Atelier / fuite huile / remblais	1,5 m	692 868	7 039 234	36
S17	volucompteur et cuves enterrées	4 m	692 907	7 039 185	36
S17	volucompteur et cuves enterrées	4 m	692 907	7 039 185	36
S18	volucompteur et cuves enterrées	4 m	692 909	7 039 175	36
S18	volucompteur et cuves enterrées	4 m	692 909	7 039 175	36
S19	volucompteur et cuves enterrées	4 m	692 916	7 039 186	37
S19	volucompteur et cuves enterrées	4 m	692 916	7 039 186	37
S20	volucompteur et cuves enterrées	4 m	692 920	7 039 179	36
S21	Atelier / fuite huile / remblais	1,5 m	692 904	7 039 207	36
S22	Hangar / fuite huile / remblais	1,5 m	692 889	7 039 222	36
S23	volucompteur et cuve enterrée	4 m	692 833	7 039 176	37

Figure 22 : Localisation des sondages

Au total, 23 sondages ont été réalisés et 28 échantillons de sol ont été prélevés en prenant en compte la lithologie des terrains et les observations organoleptiques.

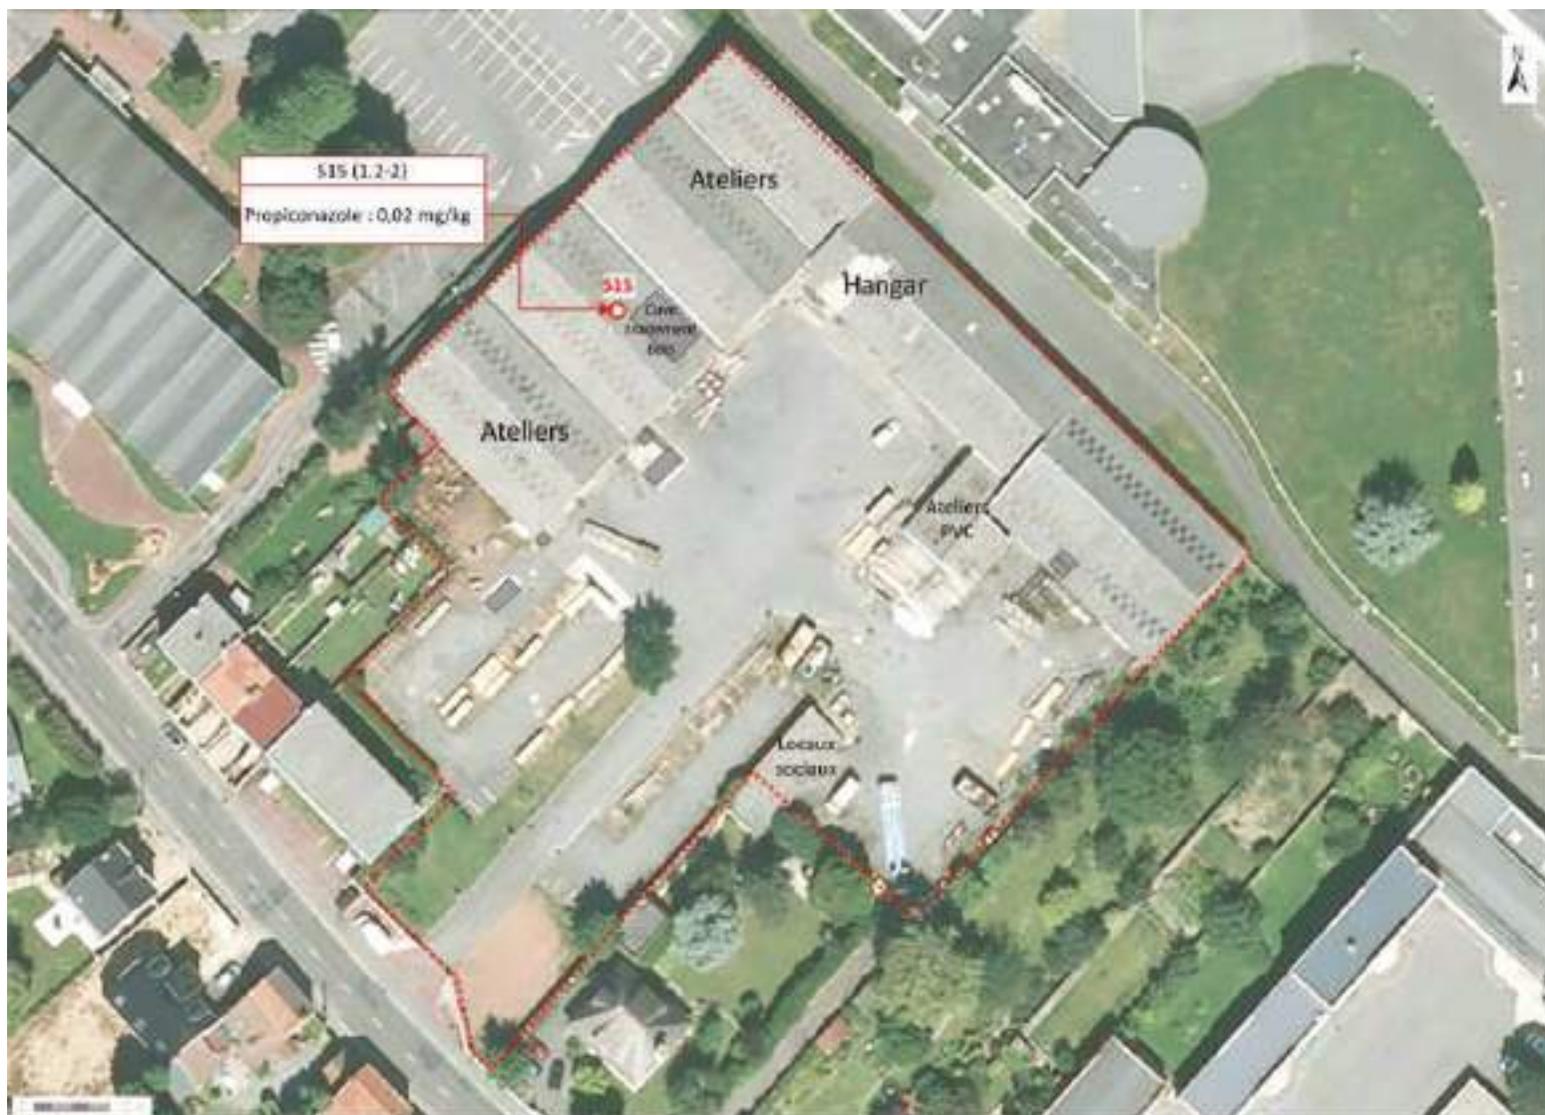
Figure 23 : Localisation des contaminations détectées
