Demande d'examen au cas par cas préalable à la réalisation éventuelle d'une évaluation environnementale

1 Intitulé du projet

Suppression d'une barrière levante et ajout de 12 places de stationnement dans le cadre d'un projet initial de construction de 47 logements comprenant 48 places de parkings (dont 10 devant garages) accessibles via une barrière levante sur un site localisé Avenue Henri Barbusse à HARNES (62)

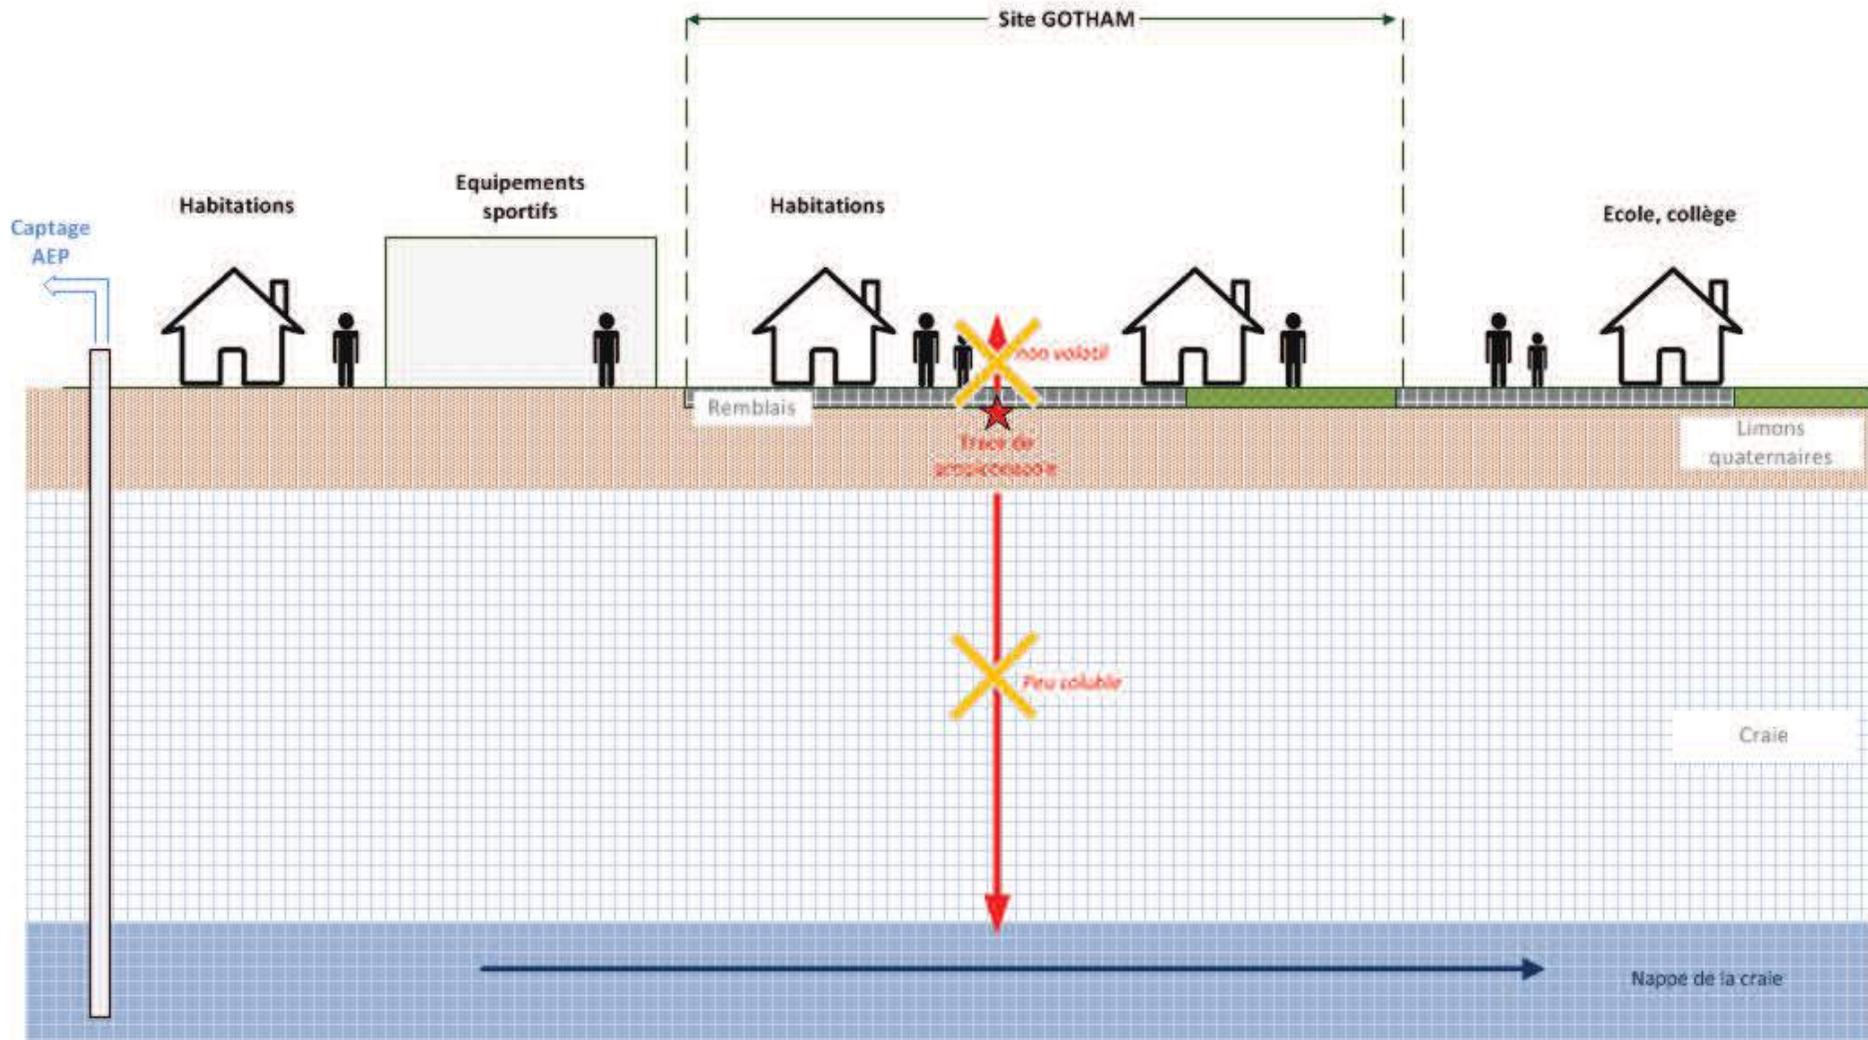
Figure 24 : Schéma conceptuel final proposé (échelles verticale et horizontale non respectées)

La nappe aquifère principale sur le secteur, circule dans le réseau de fissures de la craie du Sénonien et du Turonien supérieur. Elle n'est pas protégée par des formations géologiques peu perméables. Elle est donc vulnérable aux pollutions de surface. L'eau n'a pas été détectée dans le piézomètre de 15 m de profondeur présent sur le site.
