Demande d'examen au cas par cas préalable à la réalisation éventuelle d'une évaluation environnementale

CARLIER AUTOMOBILES (Volkswagen)
Lambres-lez-Douai (59)
Diagnostic de pollution des sols (DIAG)

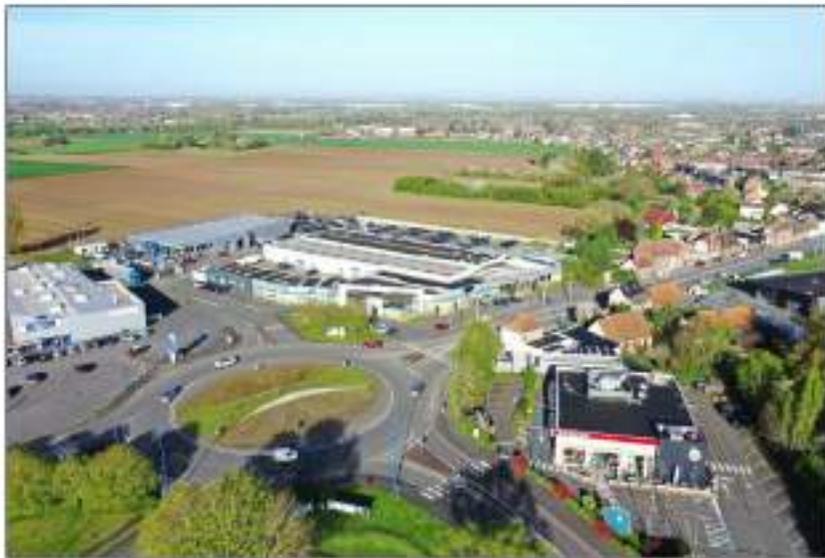
PHOTO 1 - Vue drone / Orientation Est

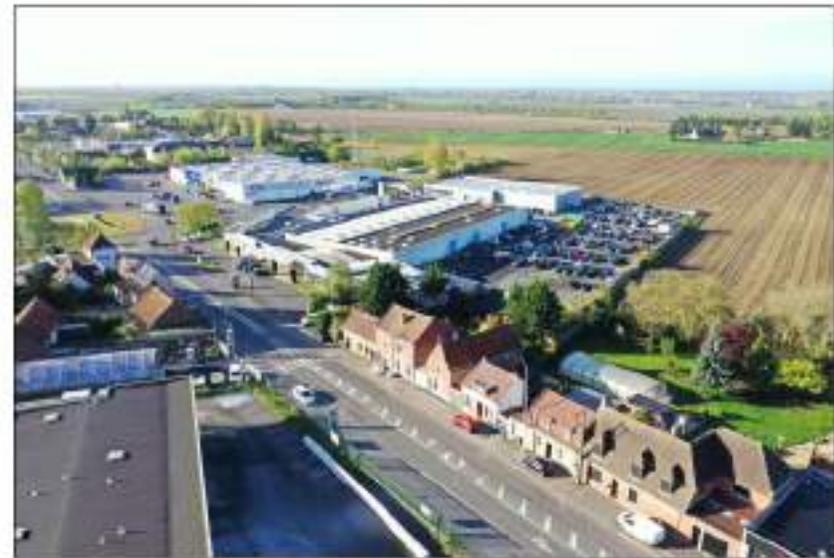
PHOTO 2 - Vue drone / Orientation Nord

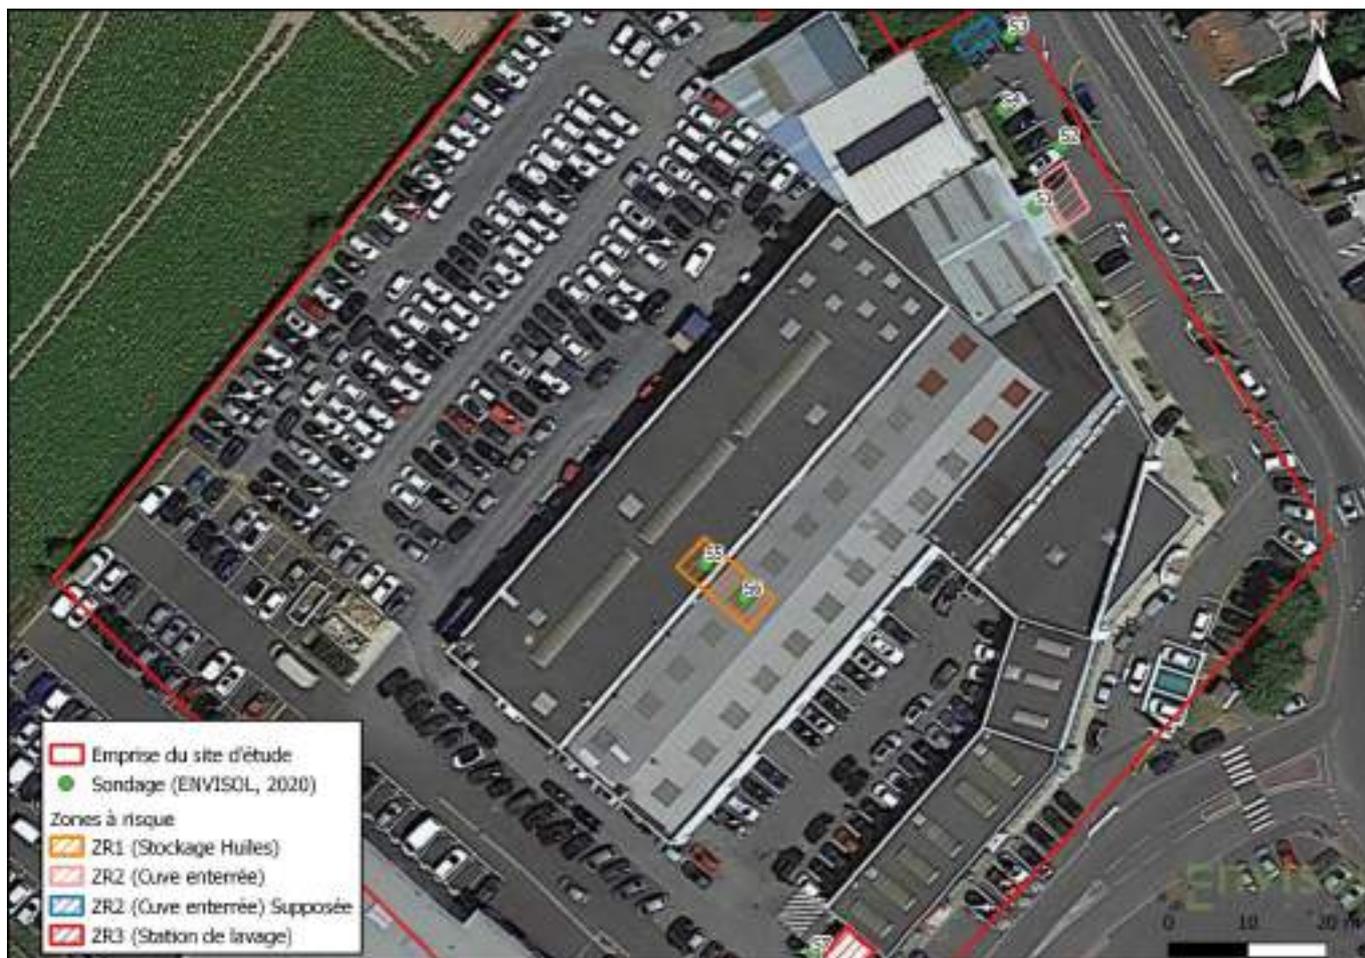
ZR2 supposé : Zone supposée de la cuve 4.

ZR3 : La zone qui regroupe la station de lavage et le séparateur à hydrocarbures.

Figure 2 : Localisation des zones à risque sur le site de Lambres-lez-Douai

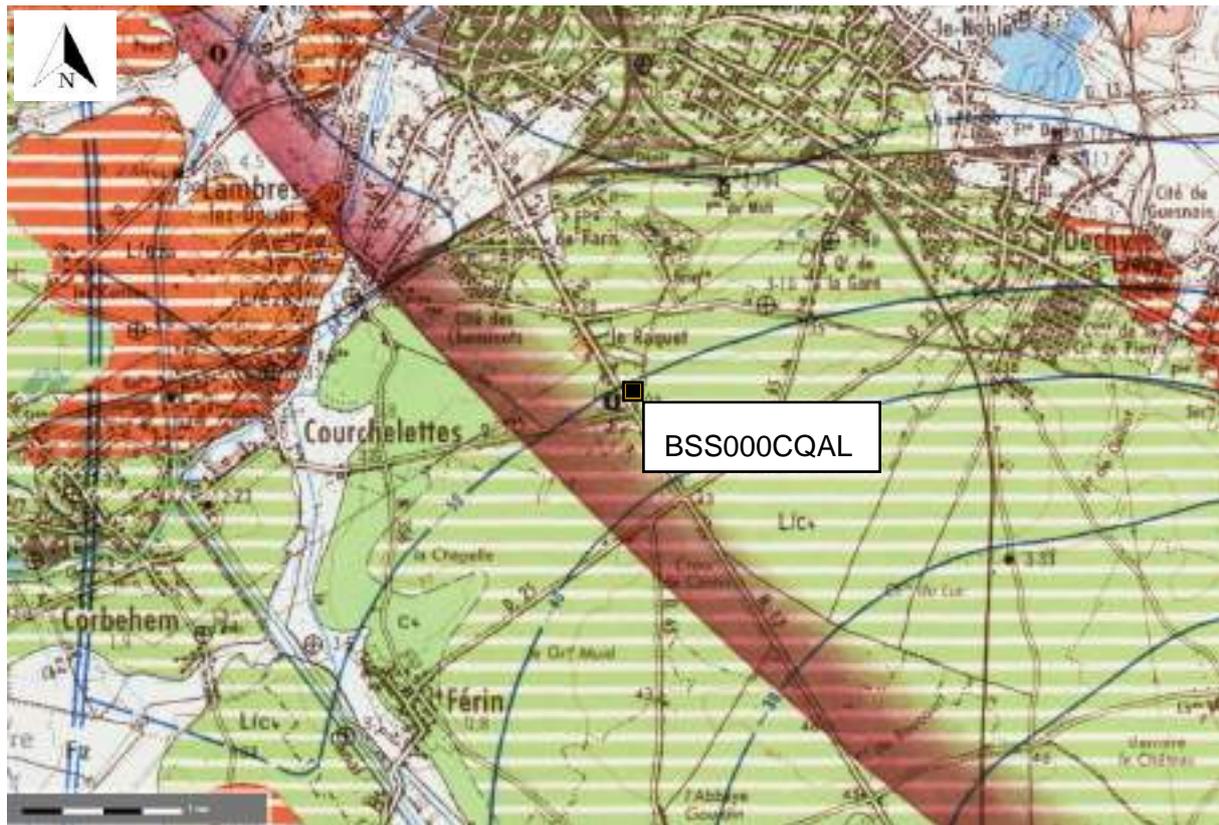
Feuille N°27 - DOUAI

X Terrils
Fz Alluvions modernes
L/e2b Limons de lavage ou limons quaternaires sur sables de Grandglise
L/e2a Limons de lavage ou limons quaternaires sur argile de Louvil du Landénien
L/c4 Limons de lavage ou limons quaternaires sur craie blanche du Sénonien
e2b Landénien, Sables de Grandglise
c4 Sénonien, Craie blanche
hydro Réseau hydrographique

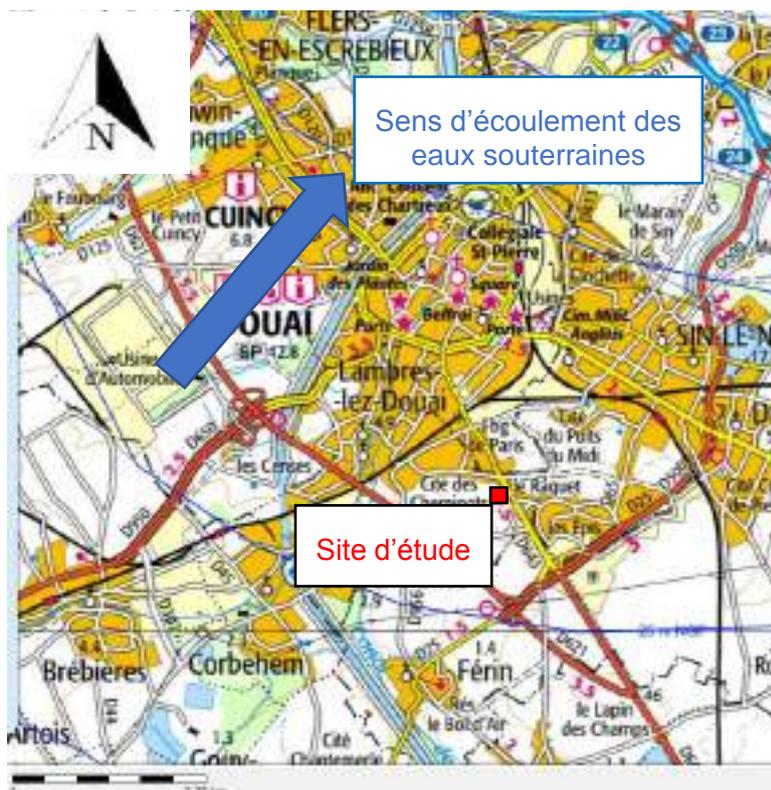
Figure 4. Sens d'écoulement prévisionnel de la nappe de la craie au droit du site d'étude

Les puits BSS000CQAP, BSS000CQAN, BSS000CQAQ réalisés dans un rayon de moins de 300 m du site confirment les informations du BRGM sur le captage en profondeur de la nappe phréatique de la craie situé entre 18 et 22 mètres de profondeur. Aucune information sur la nappe à la base de limons n'a pu être obtenue en analysant les ouvrages aux alentours des installations investiguées. Le sens d'écoulement local de la nappe crayeuse est du Sud-Ouest vers le Nord-Est.

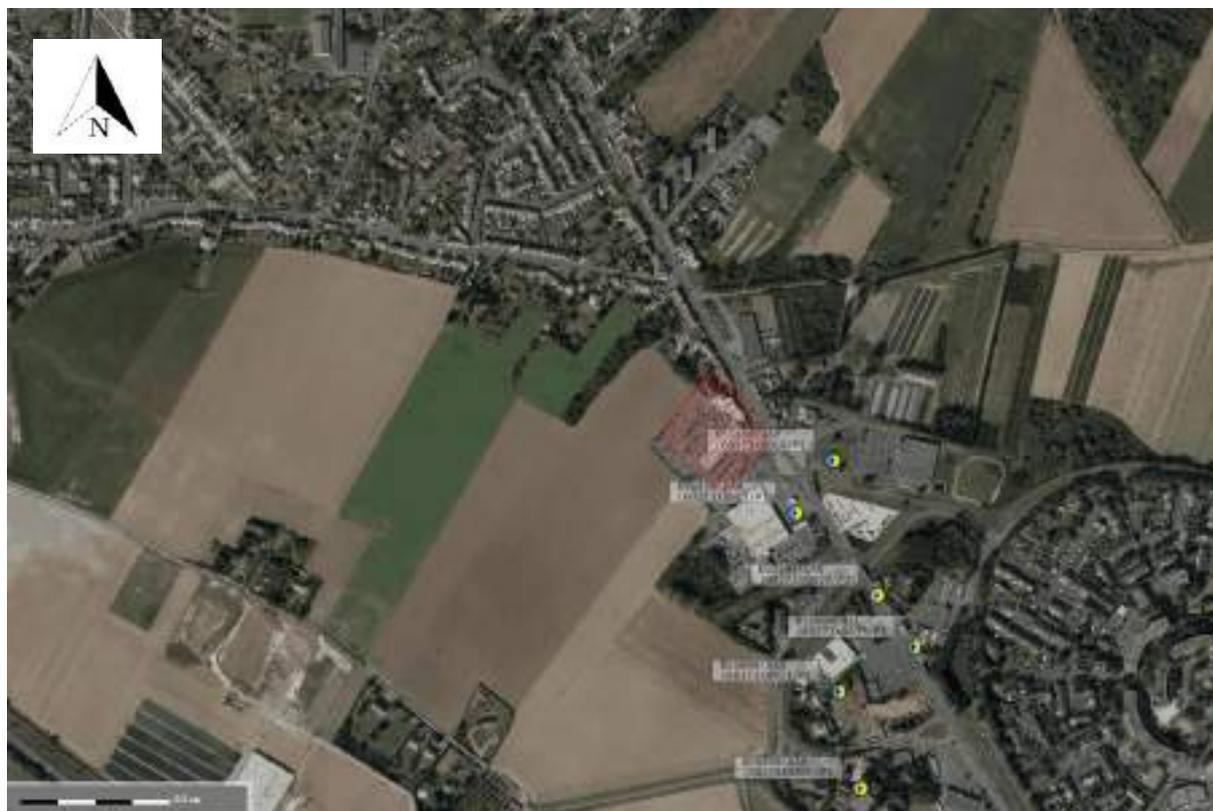
**Figure 5. Localisation du point d'eau référencé à proximité immédiate du site d'étude
(Source : BSS Info terre)**

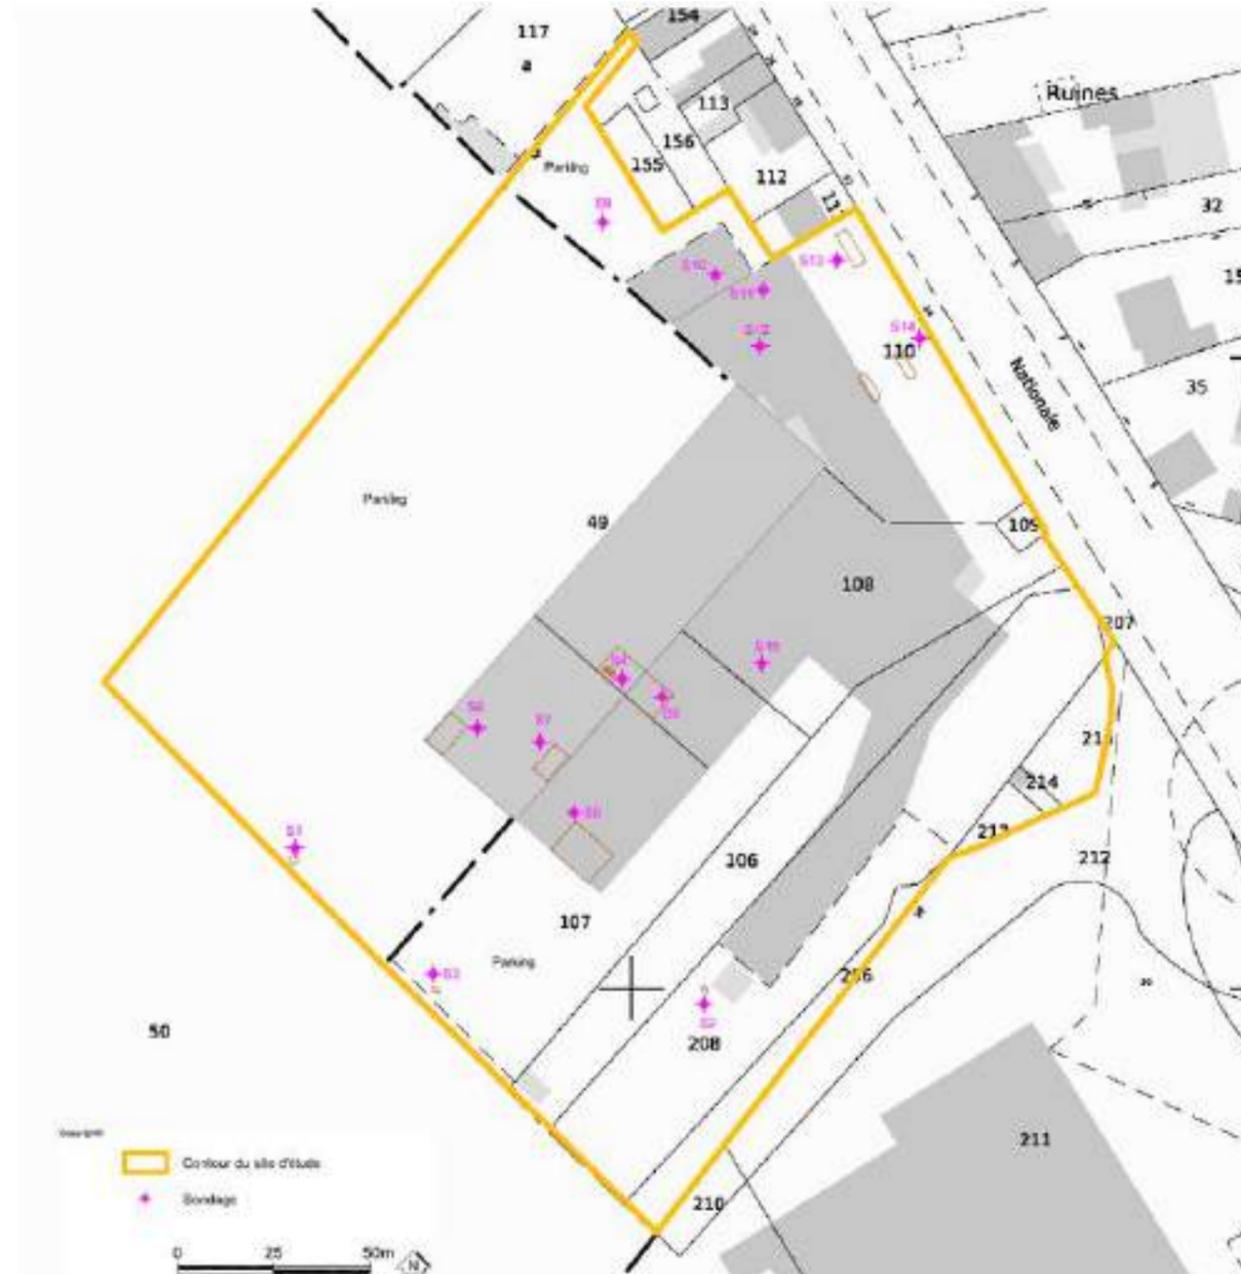
Figure 7. Plan d'investigation de la campagne du 28/09/2011 réalisé par la société TAUW

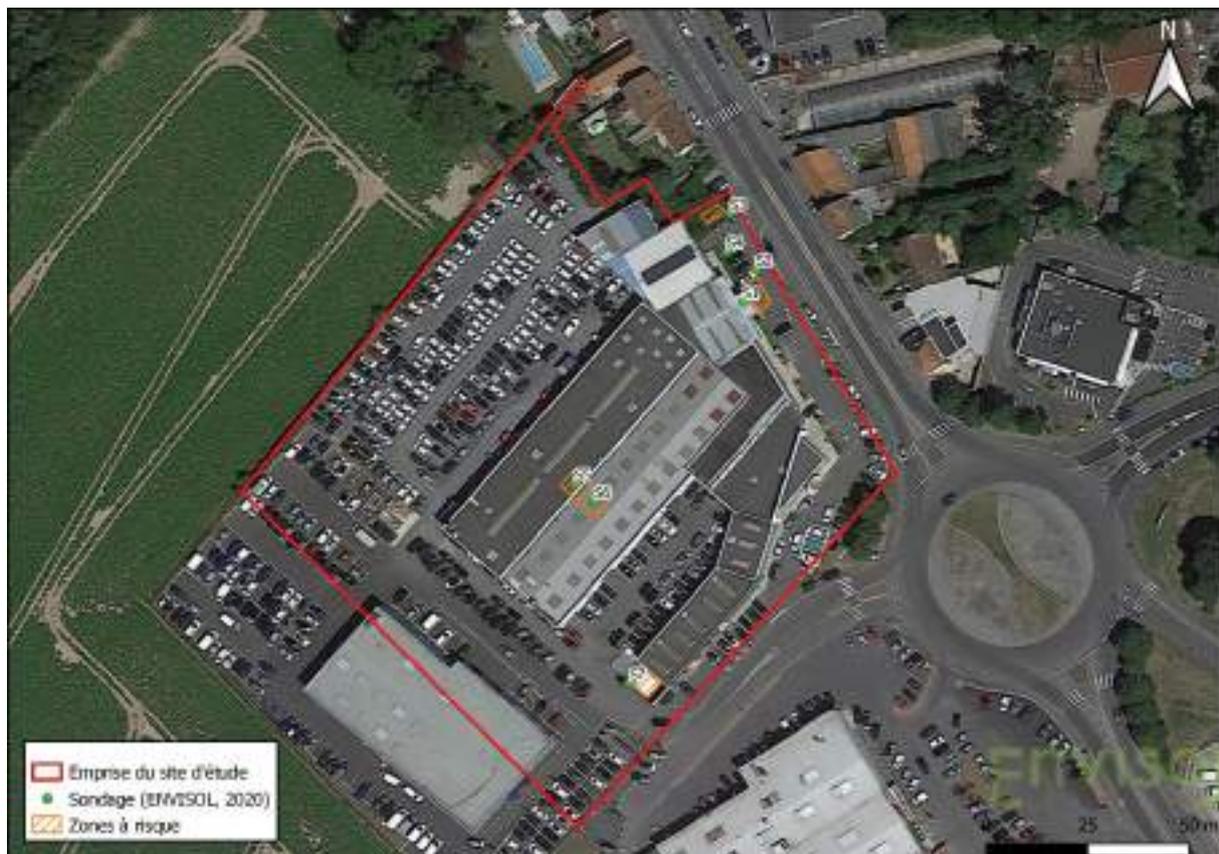
Figure 8. Localisation de sondages des sols

La localisation des sondages réalisés au cours de la campagne d'investigations est présentée sur la figure ci-dessous.

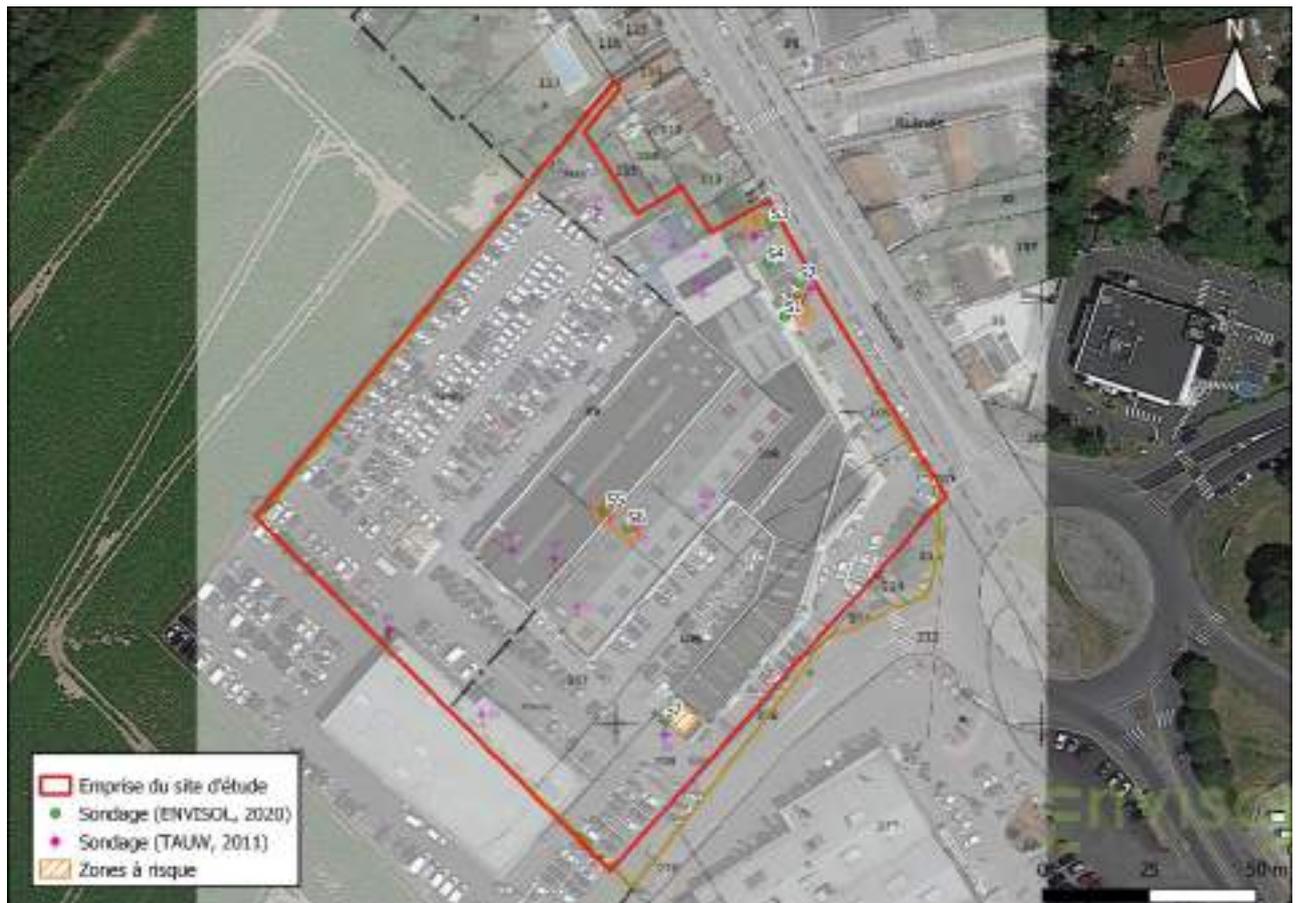
Figure 9. Plan de recellement des sondages réalisés par TAUW en 2011 et des sondages réalisés par ENVISOL en 2020

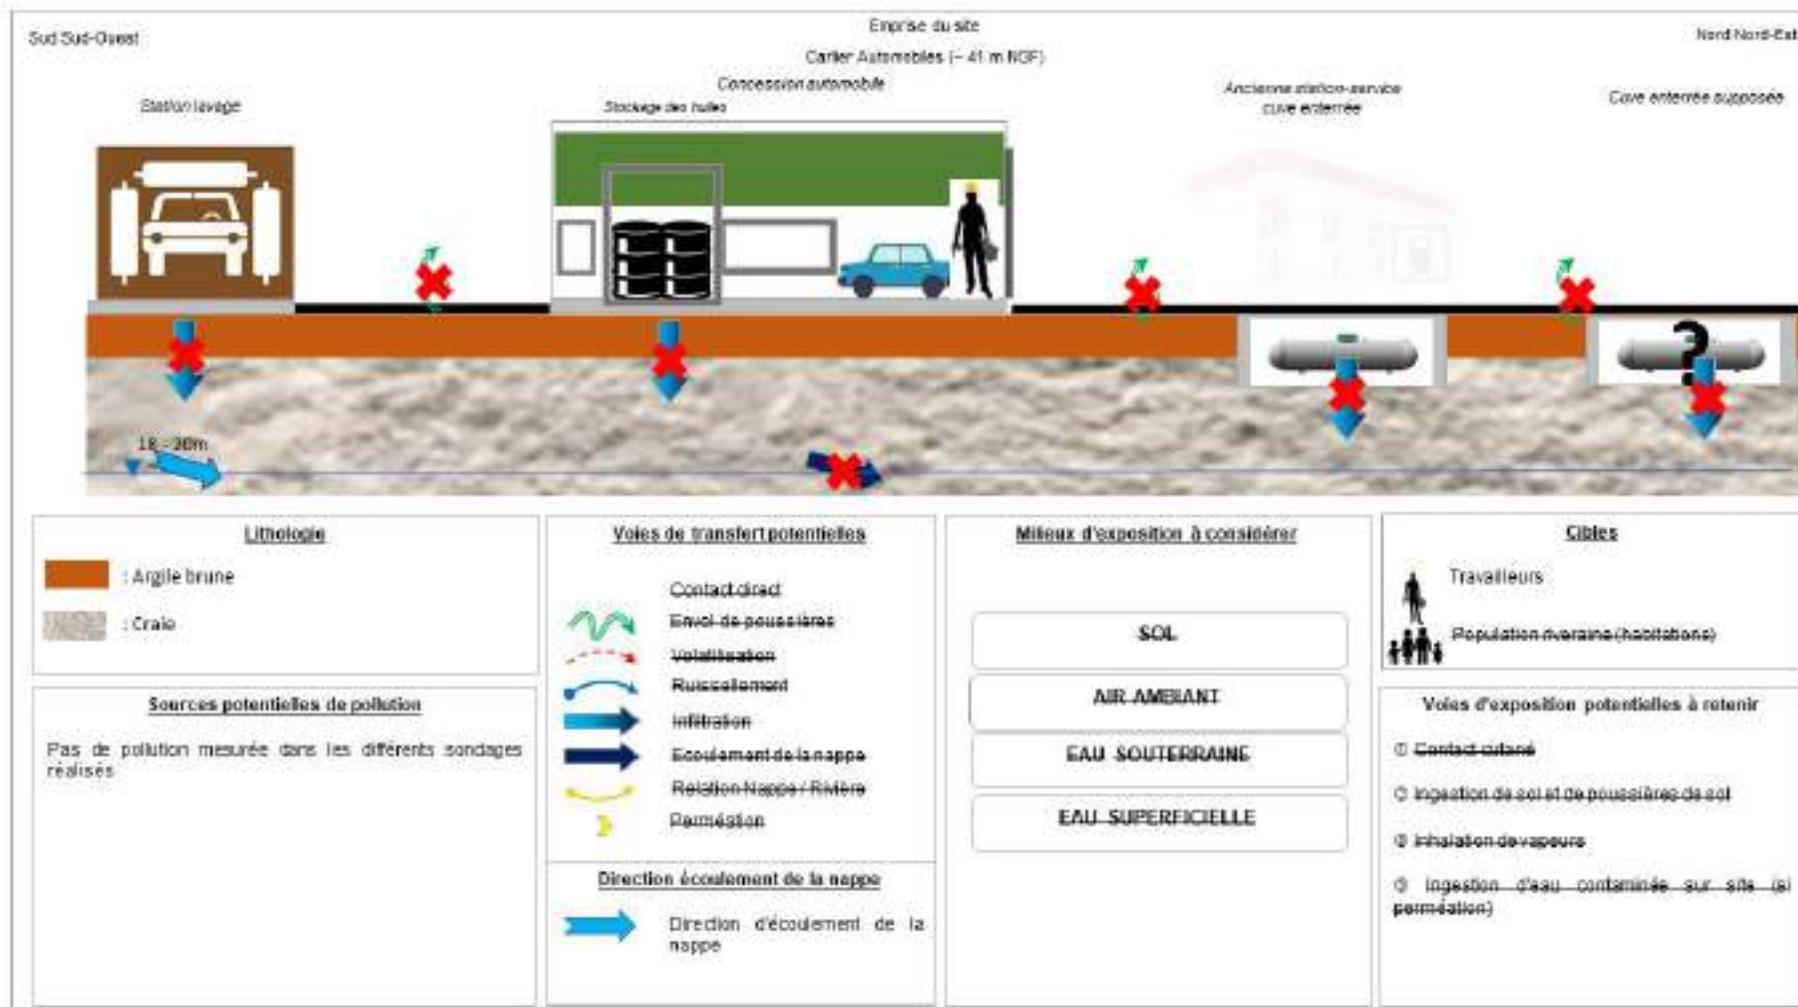
Figure 10. Schéma conceptuel

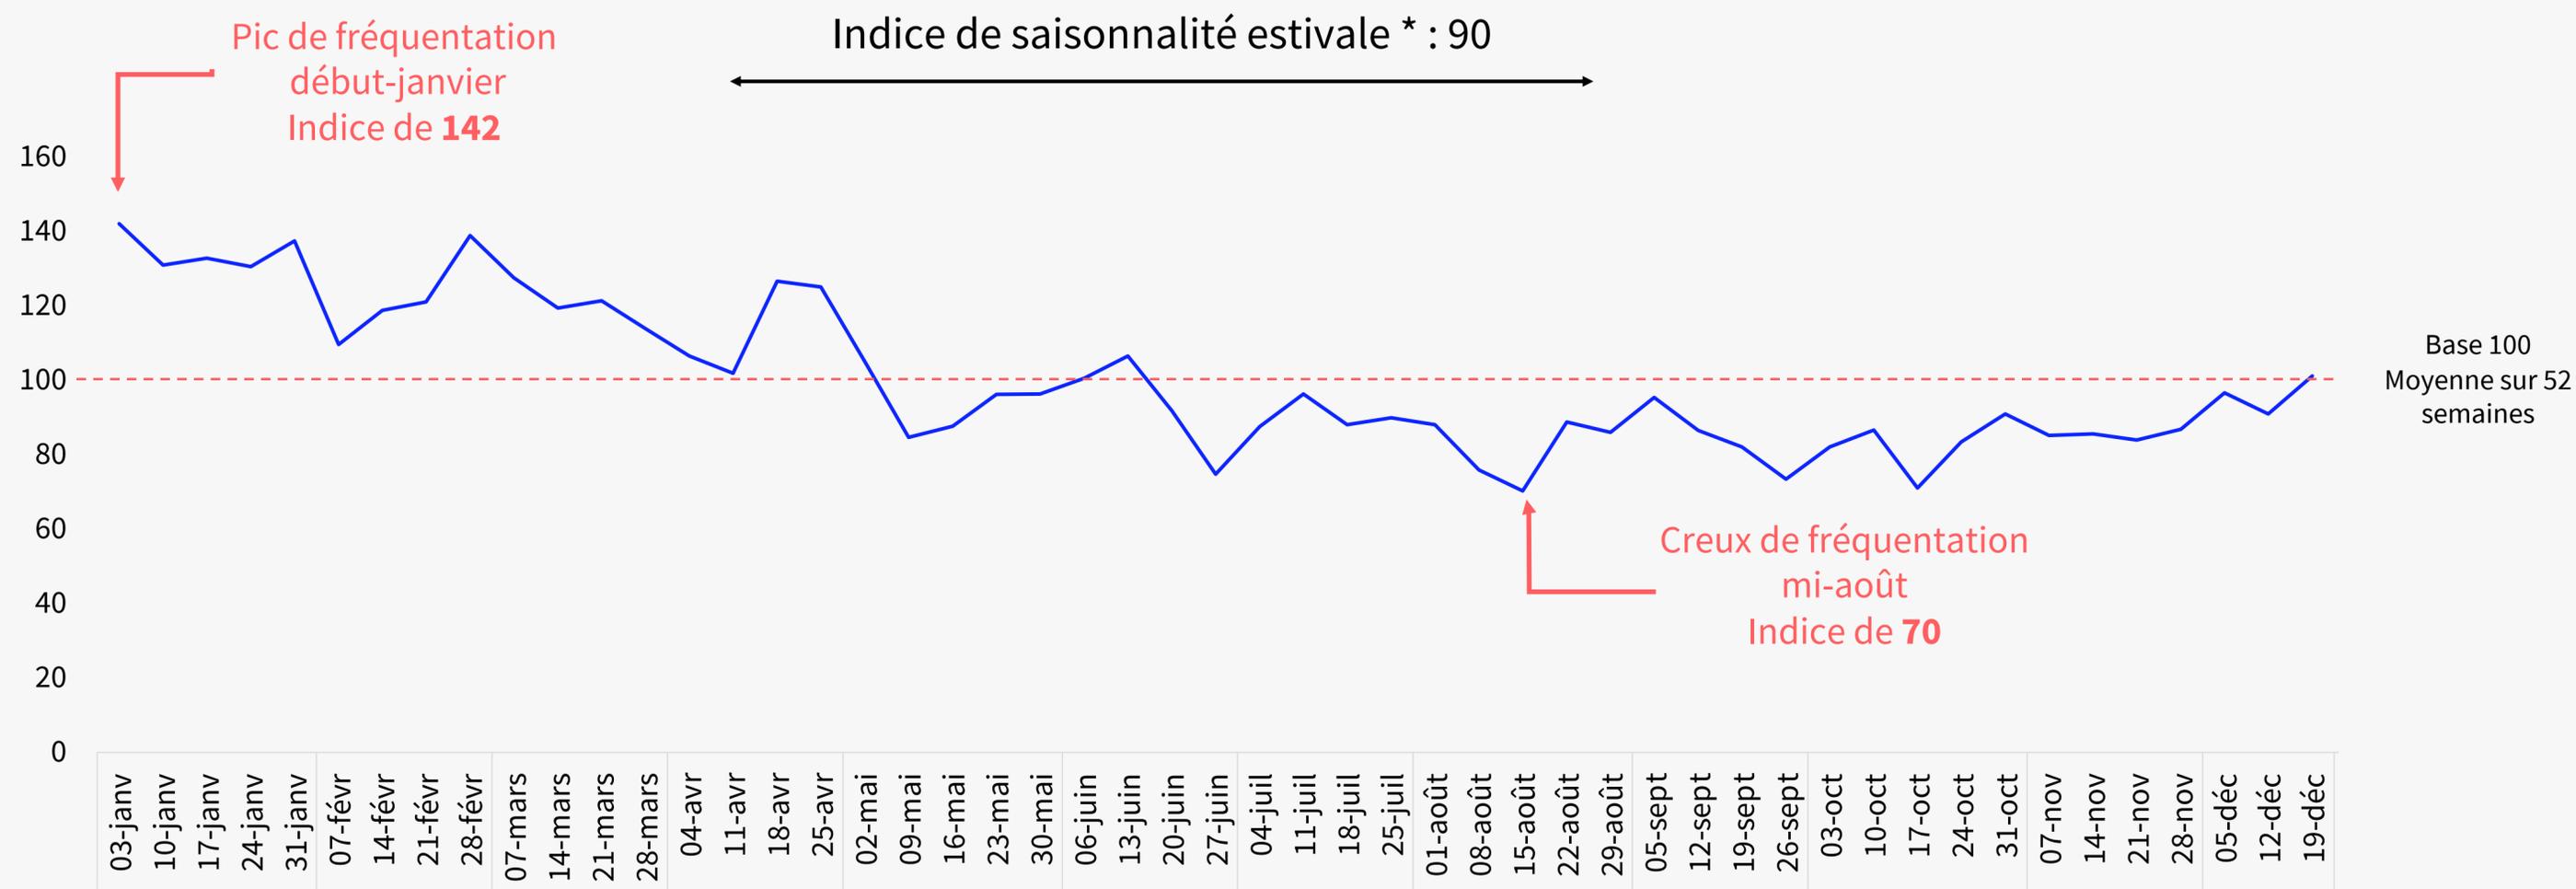
Saisonnalité du trafic routier à l'IRIS

La zone ciblée pour le projet présente **un trafic véhicule au-dessus de la moyenne annuelle de janvier à fin-avril.**

A l'inverse, le **trafic est plutôt calme pendant les vacances estivales**, avec des baisses de fréquentation véhicule de 30% à mi-août par rapport à la moyenne annuelle.
