# **Commission de Suivi de Site de l'Installation de Stockage de Déchets Non Dangereux de VILLENEUVE SUR VERBERIE**

**Rapport d'activité 2014 et 2015  
Présentation de la demande de modification d'AP**

9 mai 2016

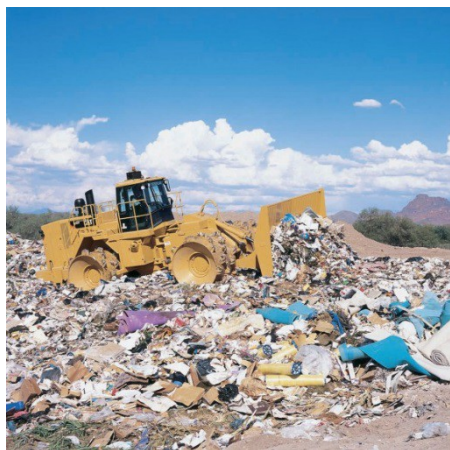
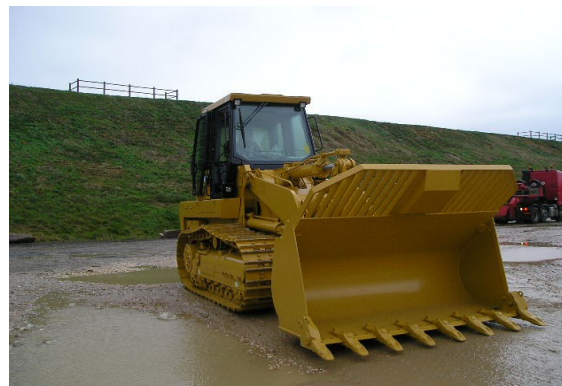
Matériel d'exploitation : 2 engins principaux

Compacteur à déchets – CAT 836 - 55 tonnes Chargeur à chenilles - CAT 963C

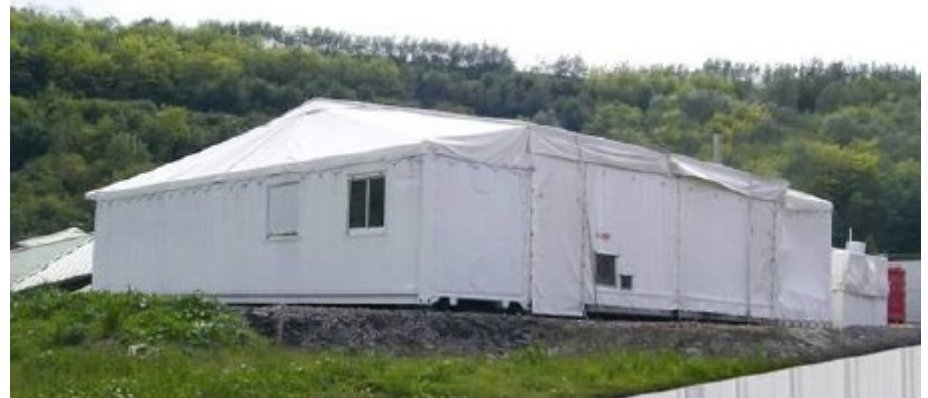
Les perméats sont évaporés dans l'installation de valorisation thermique du biogaz = vapo-therm situé au dessus de la torchère

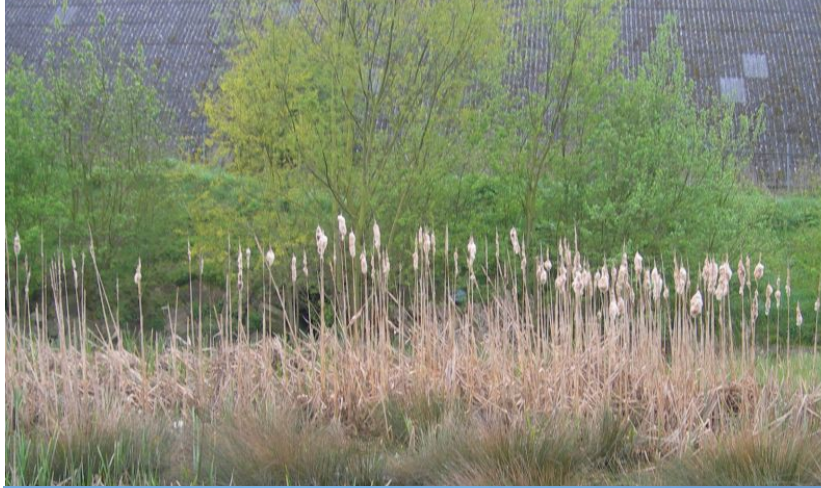
# Bilan d'activité 2014 2015 - Les actions biodiversité réalisées sur le site

Préservation de zones  
en friche pour le refuge  
de la faune

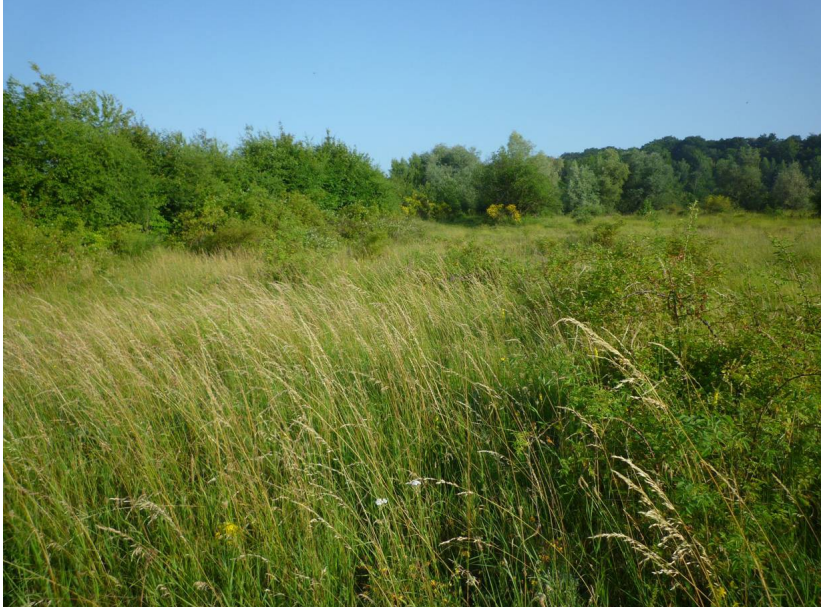
Maintien des prairies  
ouvertes intéressantes  
pour les oiseaux

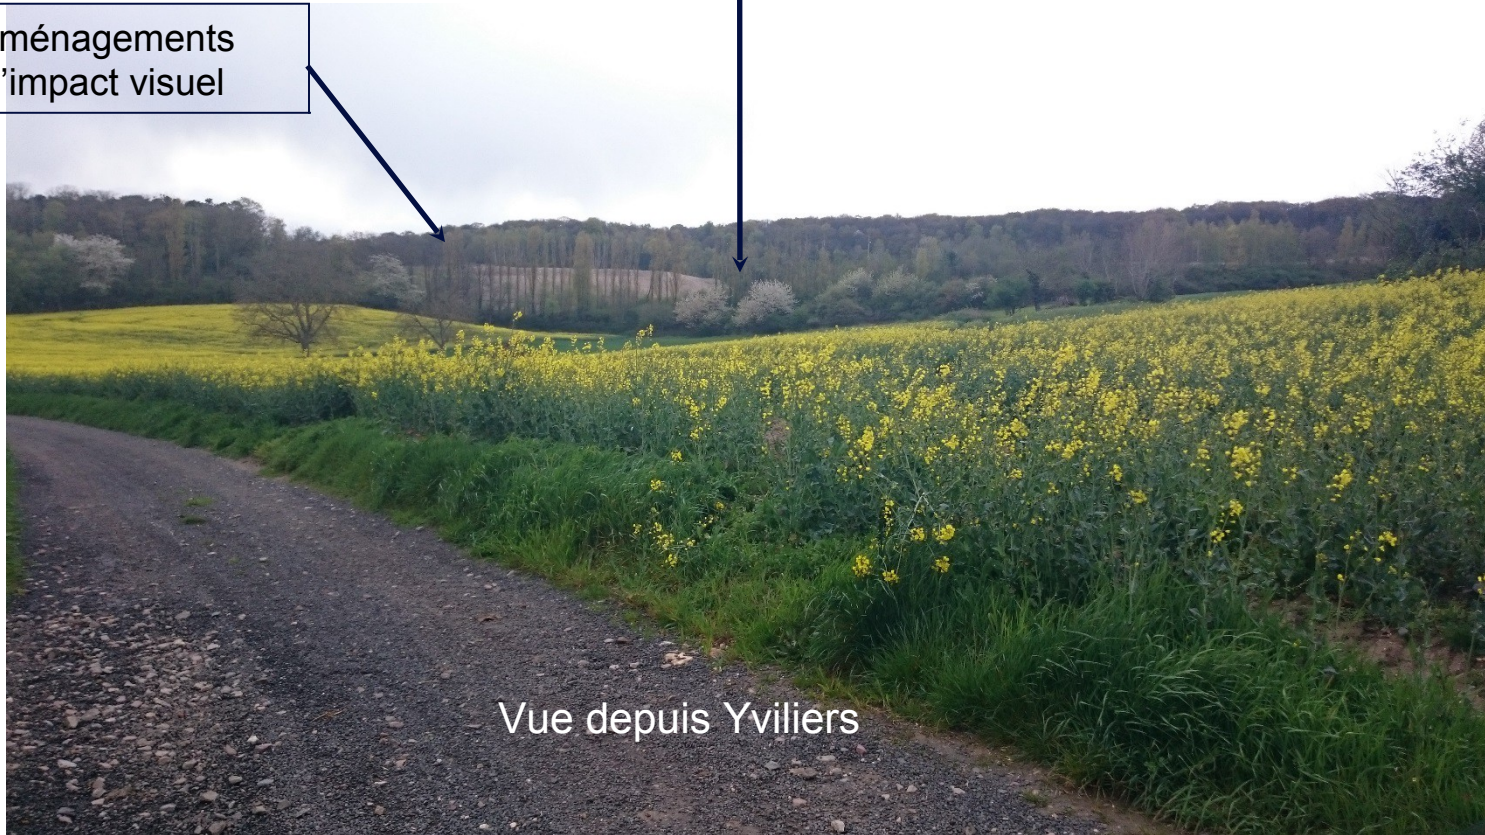
Vue depuis Yviliers

Talweg entre V3 et V4

Bois et aménagements  
limitant l'impact visuel

Les bois naturels et les digues permettent de **limiter l'impact visuel.**
