**Bassin houiller du Nord Pas-de-Calais
Zone 5
Modification des aléas
au niveau du Puits Marchiennes 2,
commune de Marchiennes**

RAPPORT E2013/206DE – 13NPC3309

Date : 10/12/2013

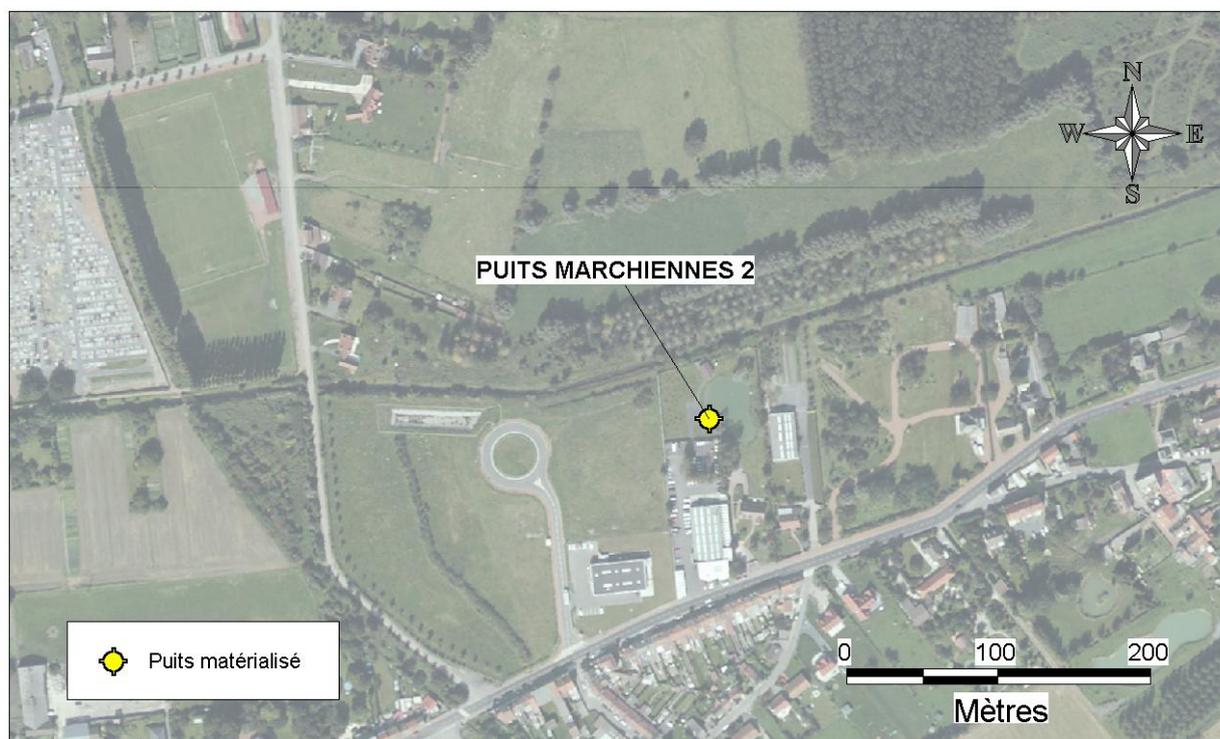
Figure 1 : Localisation du puits Marchiennes 2 dans le rapport GEODERIS [1]

Dans ce rapport [1], le puits Marchiennes 2 est localisé tel qu'indiqué sur la Figure 1 ci-dessous :

Coordonnées	Lambert 1 Nord (m)	Lambert 93 NGF (m)
X	667750	720617,5
Y	301740	7034847,5

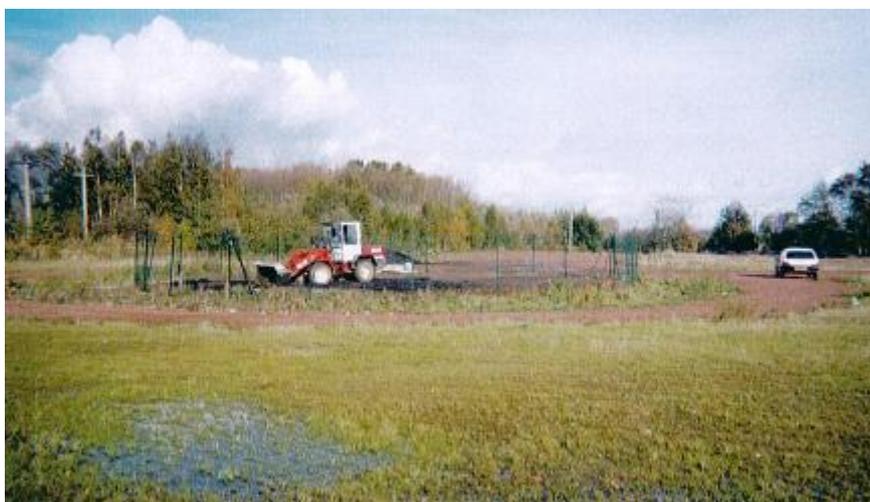
Figure 2 : Photographie du remblaiement du puits suite aux travaux de mise en sécurité du puits en octobre 1998 [3]

Cette nouvelle localisation du puits est pertinente au vu des informations et explications fournies : ce puits est effectivement matérialisé et situé au centre d'un rond-point (une plaque « DRIRE » est située au centre de ce giratoire) [3]. La Figure 2 montre les travaux effectués sur ce puits au niveau du giratoire.

Le puits a été constaté remblayé à partir de 40 mètres de profondeur. Nous n'avons pas d'éléments supplémentaires sur ce remblaiement. La partie supérieure du puits a fait l'objet d'une mise en sécurité en octobre 1998 [3]. Les travaux ont consisté en :

- un remblayage depuis le fond vasard du puits par un bouchon d'argile de 15 mètres de hauteur, puis la mise en place d'un bouchon de schistes concassés de 14,50 mètres de hauteur environ ;
- la mise en place d'un bouchon de béton de 8 mètres de hauteur environ (sa partie supérieure est à 1,30 mètre en dessous du niveau du sol) ;
- la pose d'une dalle en béton supportant un regard en fonte surmontant la cheminée métallique du bouchon.

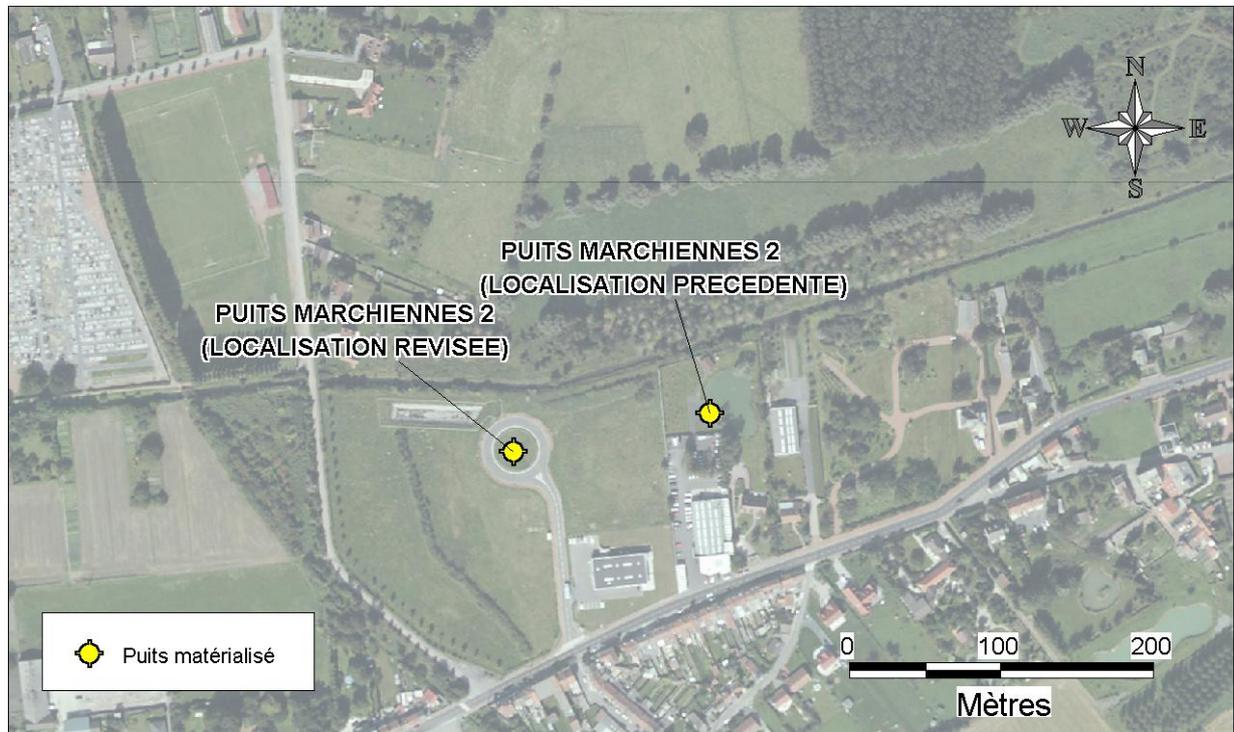
Figure 3 : Localisation précédente et localisation révisée du puits Marchiennes 2

Coordonnées	Anciennes coordonnées Source : CdF		Nouvelles coordonnées Source : DPSM	
	Lambert 1 Nord (m)	Lambert 93 NGF (m)	Lambert 1 Nord (m)	Lambert 93 NGF (m)
X	667750	720617,5	667621	720488,2
Y	301740	7034847,5	301714	7034822,1

La Figure 3 présente la localisation actuelle du puits (telle qu'elle apparaît sur les cartes d'aléas de la zone 5 du bassin houiller du Nord Pas-de-Calais), ainsi que la localisation révisée du puits en prenant en compte les nouvelles coordonnées.

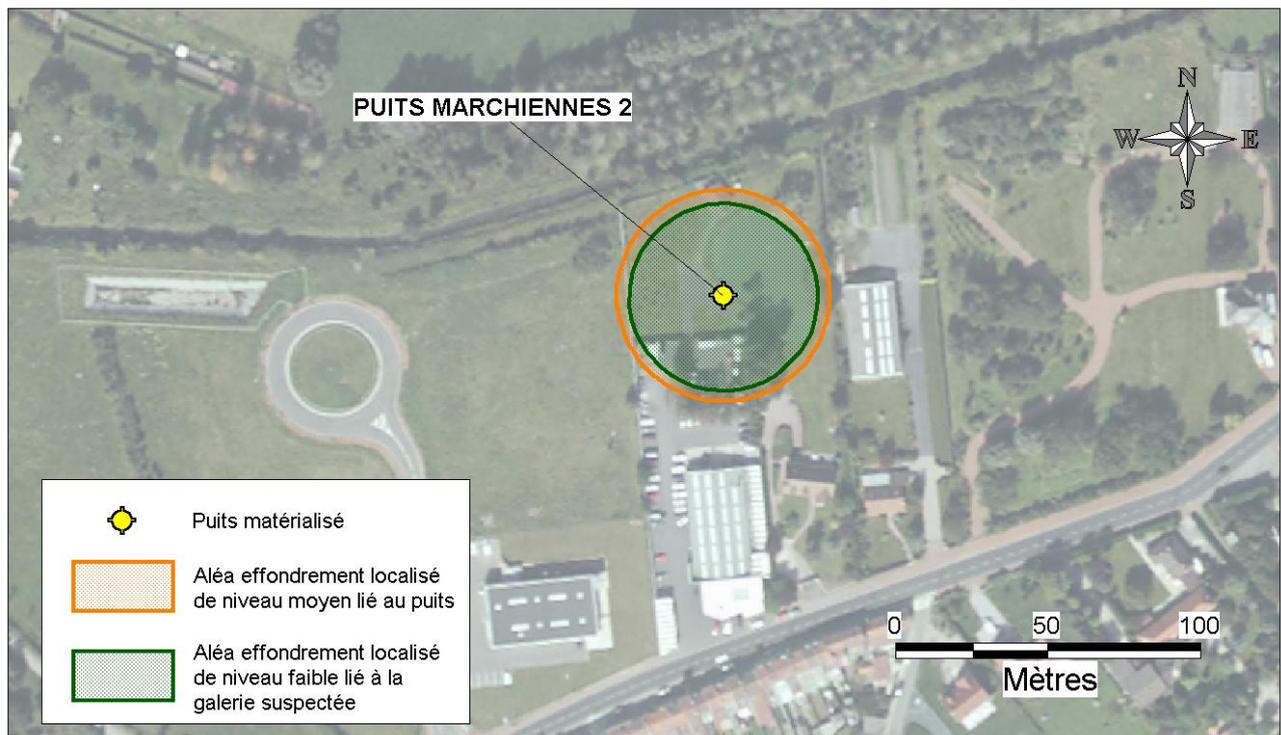
Figure 5 : Ancienne cartographie des aléas miniers mouvements de terrain au niveau du puits Marchiennes 2

Ancienne cartographie des aléas miniers « mouvements de terrain » [1] :

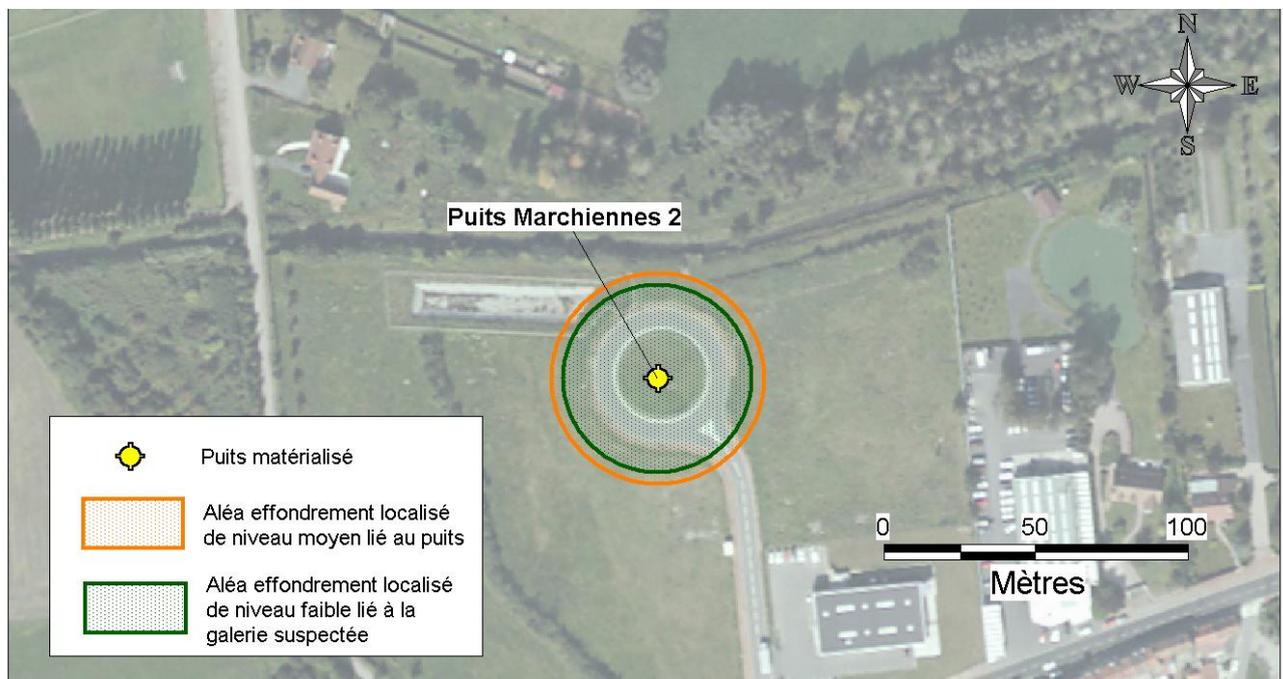
Figure 6 : Nouvelle cartographie des aléas miniers mouvements de terrain au niveau du puits Marchiennes 2 repositionné

Le zonage de l'aléa intègre le rayon de l'ouvrage (1,65 mètres), l'incertitude relative aux coordonnées de l'ouvrage de 3 mètres, l'incertitude relative au support cartographique (3 mètres) et le rayon du cône d'effondrement qui est pris égal à l'épaisseur des terrains peu cohérents de surface (27,30 mètres). Le rayon de l'aléa final retenu est de 35 mètres.

La nouvelle cartographie des aléas miniers « mouvements de terrain » est présentée à la Figure 6.

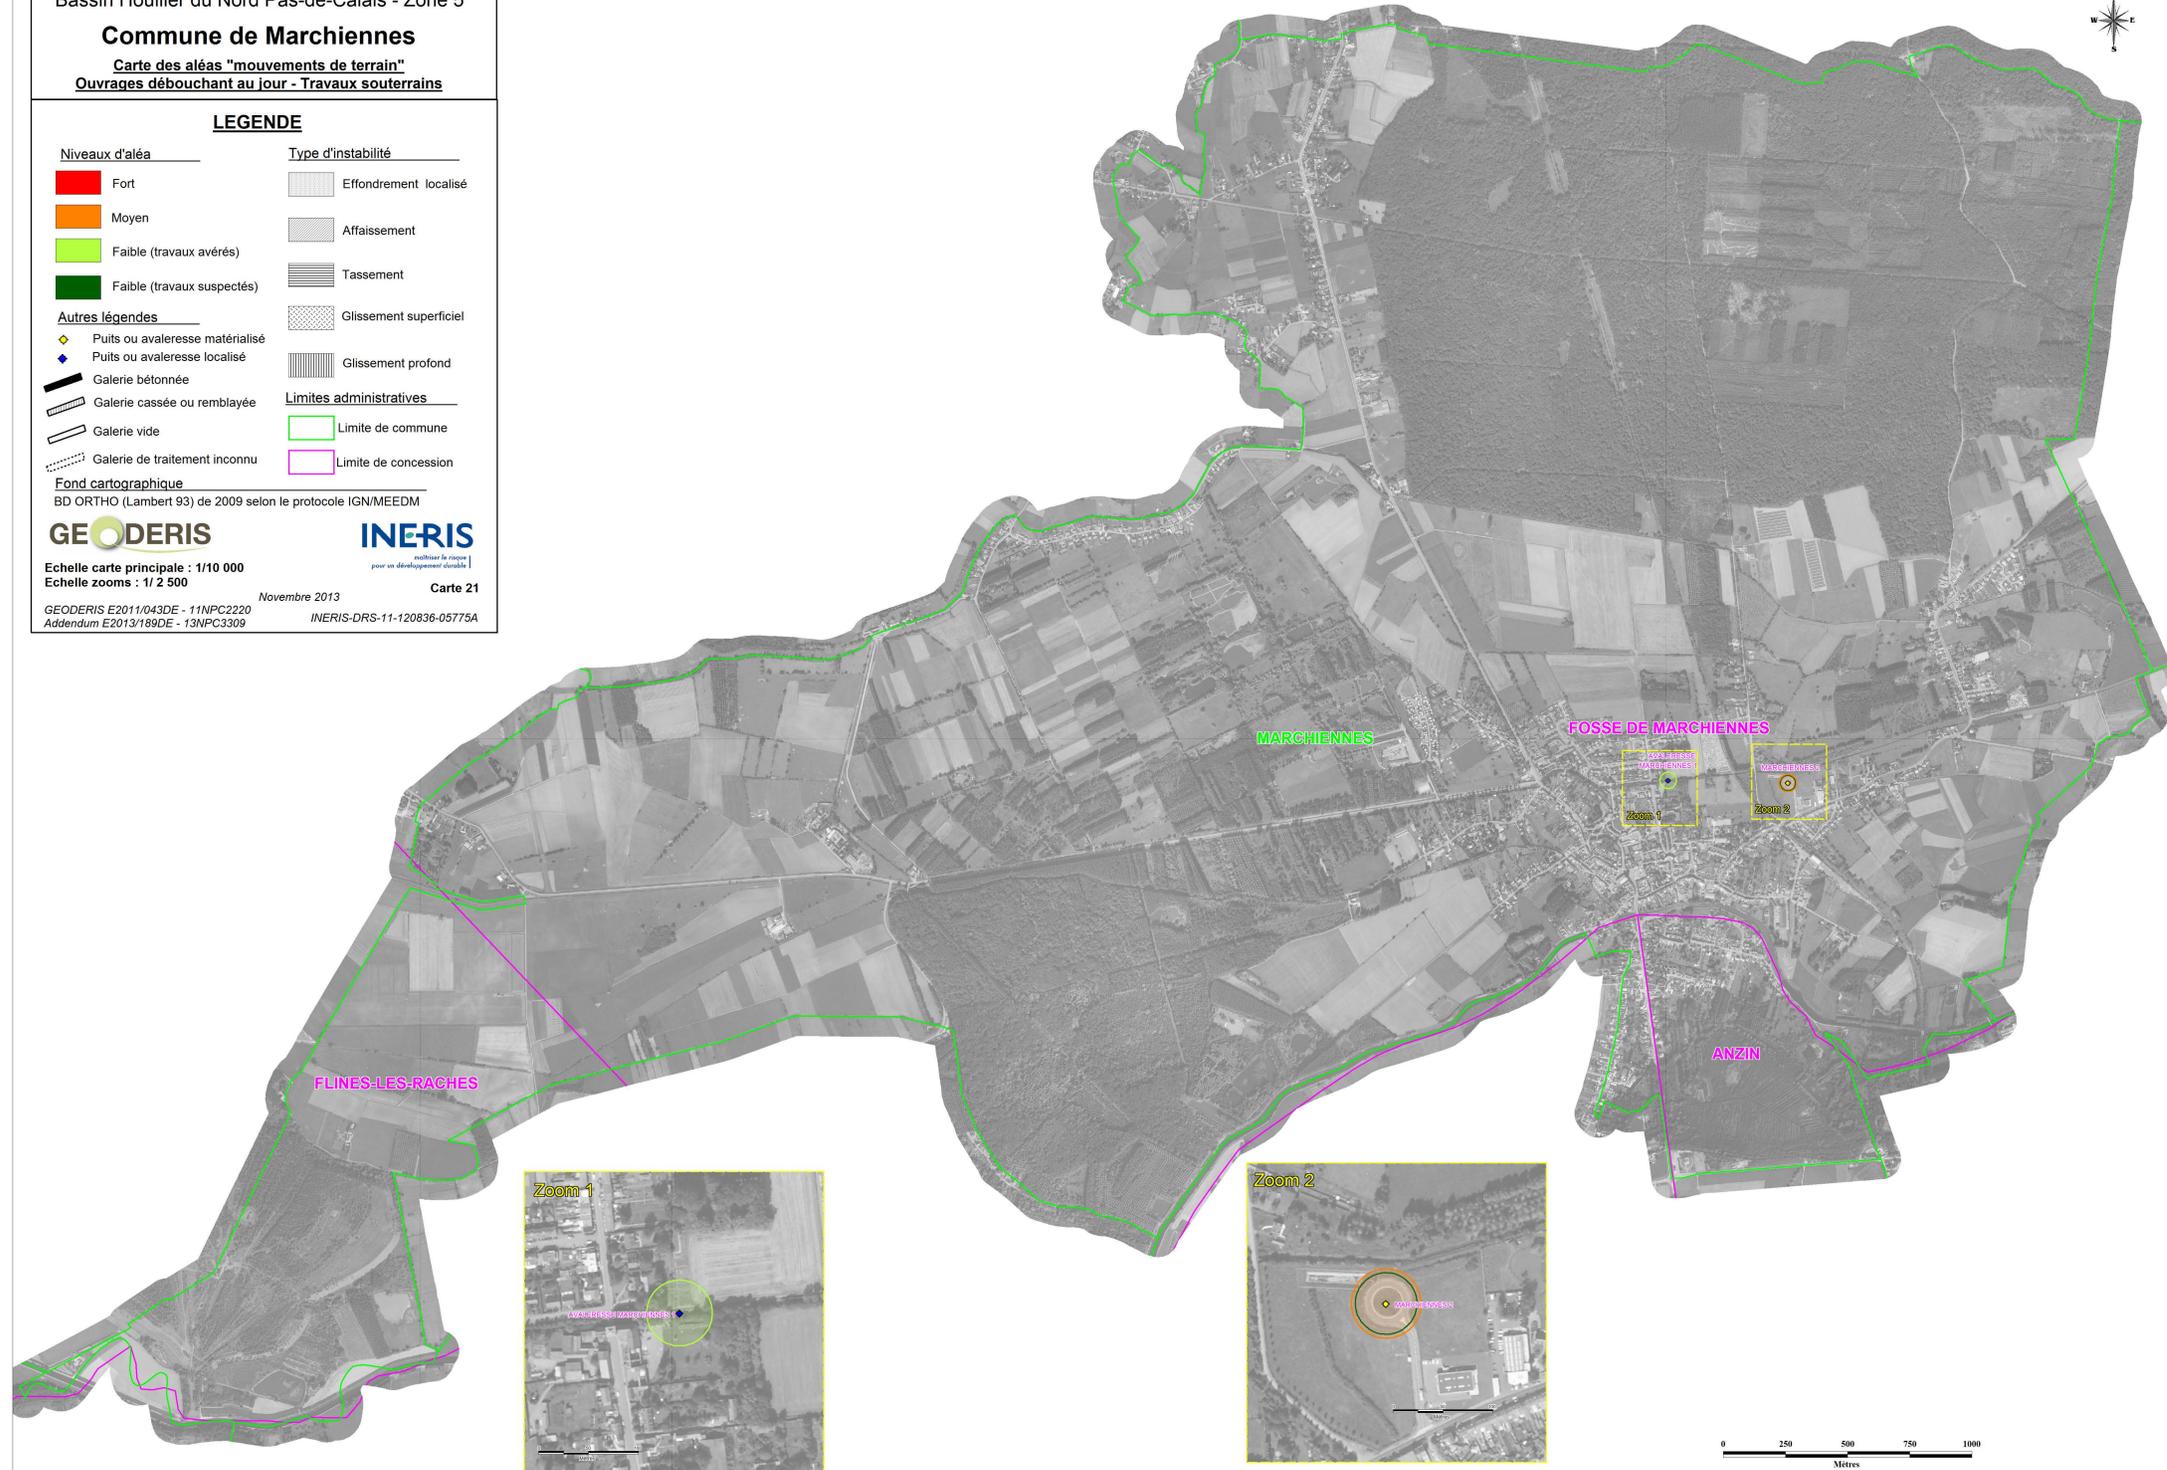
Annexe 1 :

**Carte des aléas « mouvements de terrain »
Commune de Marchiennes**

Carte des aléas "mouvements de terrain"
Ouvrages débouchant au jour - Travaux souterrains

La carte modifiée de l'aléa minier « mouvements de terrain » de la commune de Marchiennes est présentée en annexe 1. L'annexe 2 présente la carte modifiée de l'aléa minier « gaz de mine » de la commune de Marchiennes.

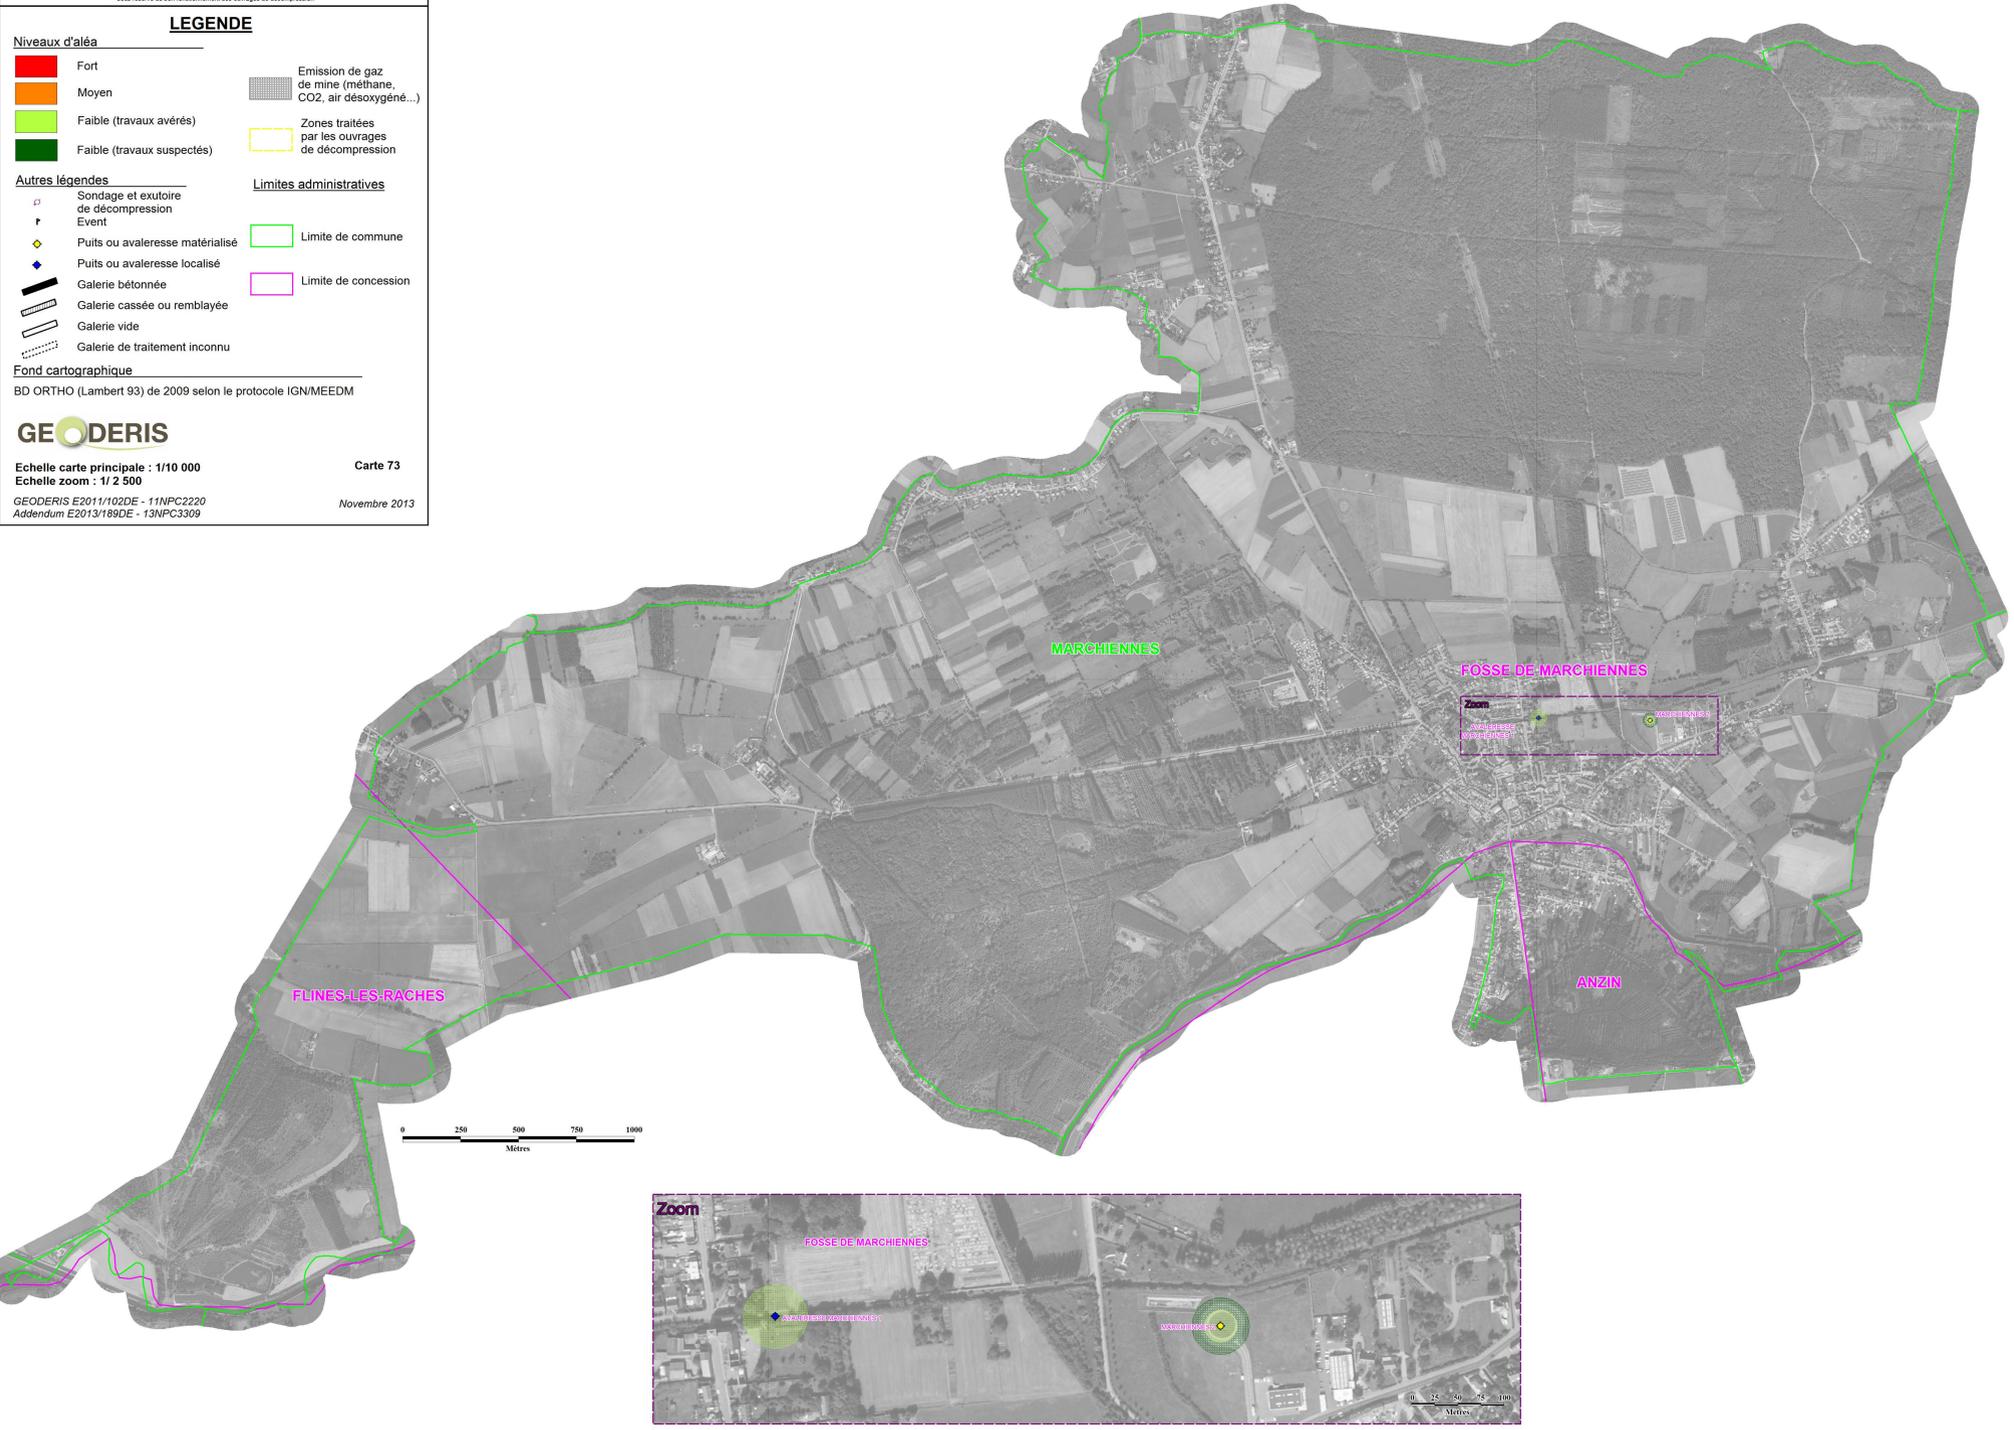
Annexe 2 :

**Carte des aléas « gaz de mine »
Commune de Marchiennes**
