**Bassin houiller du Nord Pas-de-Calais (zone 4)
Communes de Fouquières-lès-Lens et Harnes
Mise à jour des aléas miniers
au niveau des terrils 83, 95A, 100 et 260,
et des bassins 9, 12 et 13**

RAPPORT E2014/051DE – 14NPC3304

Date : 13/03/2014

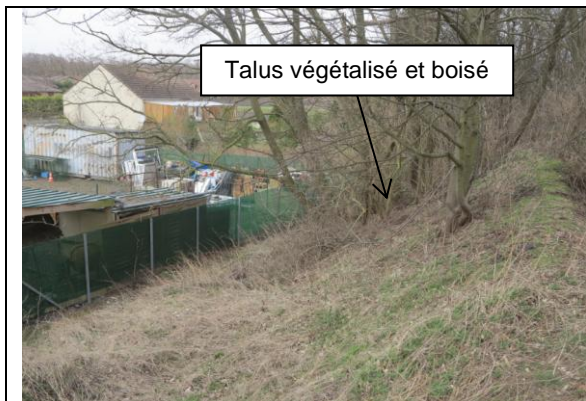
Le terril est en grande partie végétalisé. Ses talus, au niveau du contour de l'emprise du terril, sont boisés en partie ouest, derrière les parcelles des habitations (Figure 4, photographie 1), et en partie sud, au niveau de l'autoroute A21. Au niveau du talus situé à une dizaine de mètres de l'autoroute, des bouleaux ont été plantés, ainsi que des arbustes de plus petite taille (Figure 4, photographie 2). Le talus longeant l'autoroute a été aménagé avec un replat (Figure 4, photographie 3). Aucun signe de désordre n'est observable sur ce talus.

Photographie 1 : Vue du terril 83 en partie ouest, talus en limite de propriété

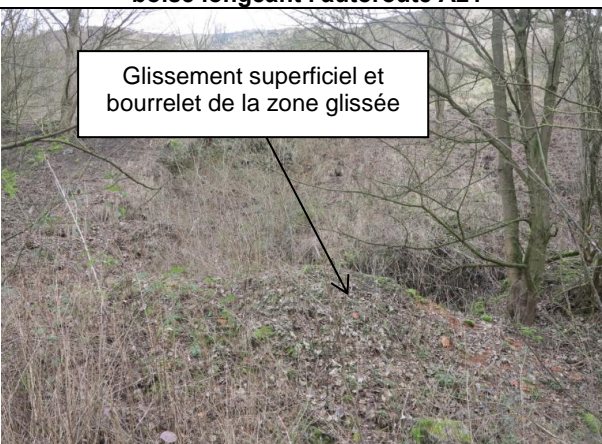
On observe sur un flan du terril des désordres de type glissements superficiels avec des niches d'arrachement localisées (Figure 4, photographies 4 et 5). Le flan y est complètement boisé et la courbure de certains troncs confirme le phénomène de glissement dont est sujet ce terril.

Photographie 4 : Vue d'un flan du terril 83 en partie ouest, signe de glissement superficiel

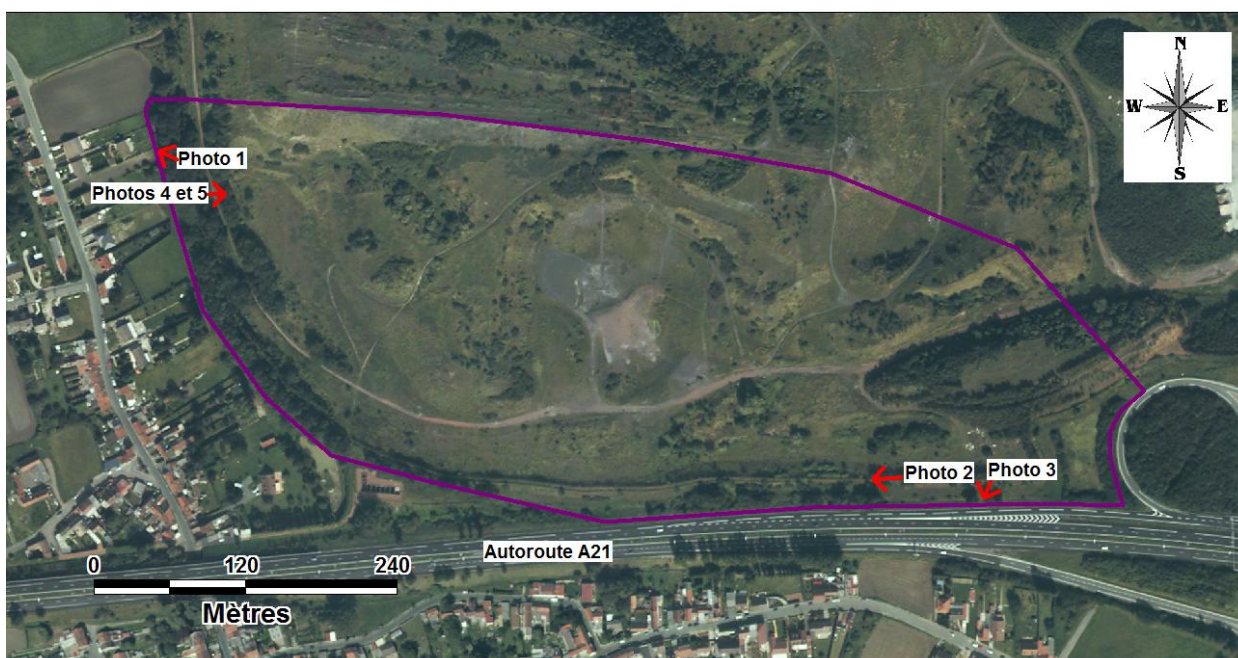
Figure 5 : Localisation des prises de vue photographiques au niveau du terril 83

La Figure 5 donne la localisation des positions où ont été prises les photographies ci-avant.

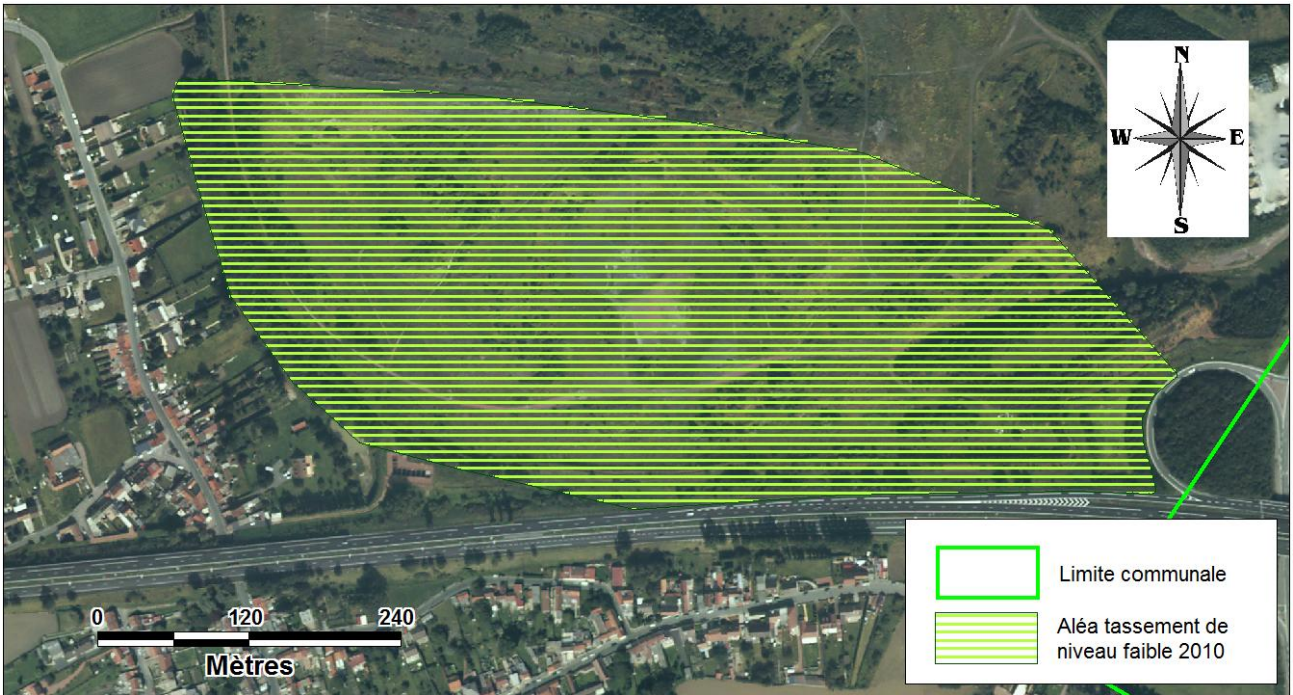
Figure 7 : Ancienne cartographie (2010) de l'aléa tassement de niveau faible sur le terriil 83

La Figure 7 et la Figure 8 représentent l'ancienne et la nouvelle cartographie de l'aléa tassement de niveau faible pour le terril 83. La Figure 9 et la Figure 10 représentent l'ancienne et la nouvelle cartographie de l'aléa glissement superficiel de niveau faible pour le terril 83. La Figure 11 et la Figure 12 représentent l'ancienne et la nouvelle cartographie de l'aléa échauffement de niveau fort (qui n'a pas été réévalué) pour le terril 83.

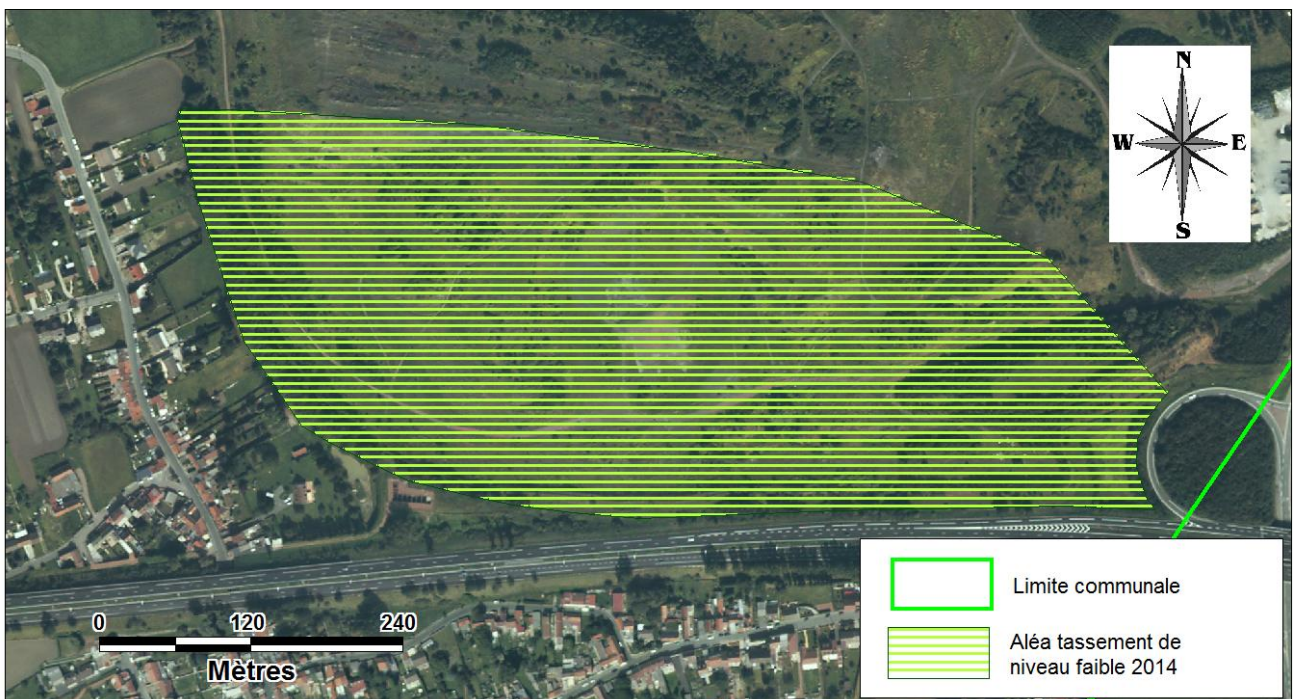
Figure 8 : Nouvelle cartographie (2014) de l'aléa tassement de niveau faible sur le terriil 83

Suite à la levée de l'emprise du terril au GPS différentiel en février 2014, l'emprise de ce terril étant changée, les emprises de ces zones d'aléas sont donc modifiées. Les emprises de la zone d'aléa tassement et de la zone d'aléa échauffement correspondent à celle de la nouvelle emprise du terril à laquelle on rajoute la marge d'incertitude de l'Orthophoto (incertitude de 3 mètres).

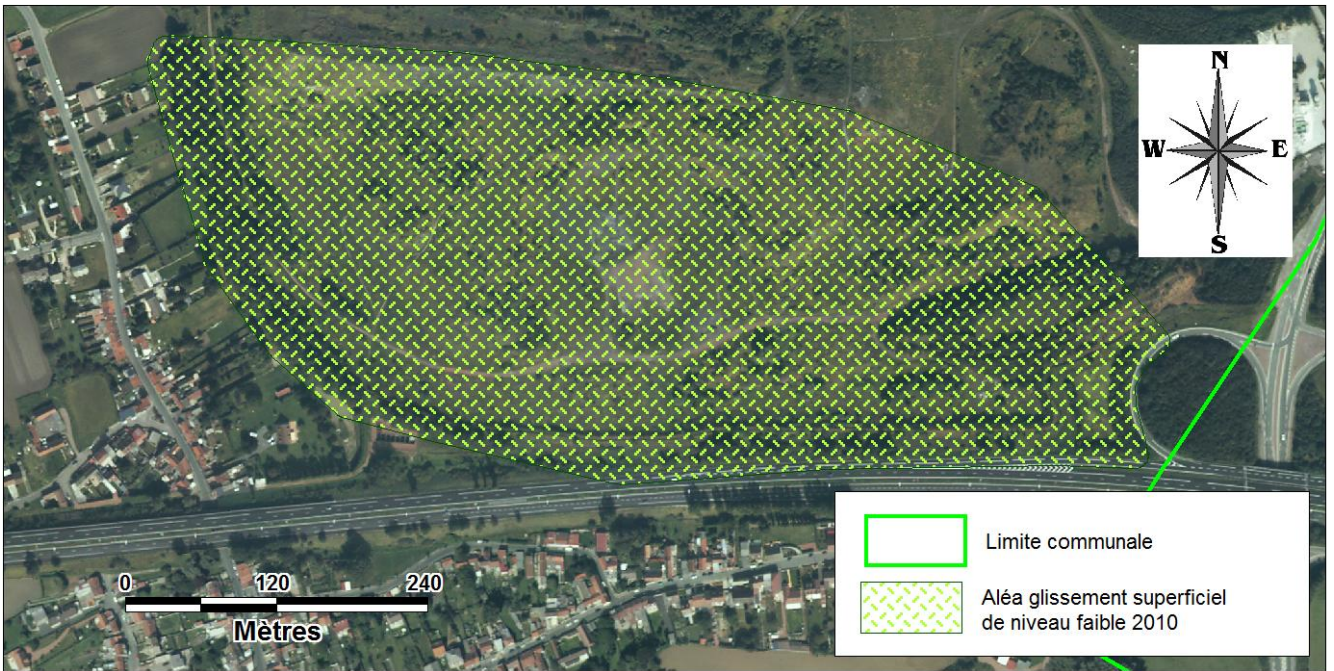
Figure 9 : Ancienne cartographie (2010) de l'aléa glissement superficiel de niveau faible sur le terril 83

L'emprise de la zone d'aléa glissement superficiel correspond à celle du terril à laquelle on ajoute une marge de propagation en pied de 10 mètres et l'incertitude de l'Orthophoto de 3 mètres. Cependant, au niveau sud de ce terril, compte tenu de la configuration géométrique des talus de l'autoroute et du terril, ainsi que la végétalisation des talus et l'absence de désordre, on peut exclure tout cas de glissement superficiel mobilisant un volume de terre qui impacterait la chaussée de l'autoroute. De ce fait, la marge de propagation en pied de 10 mètres sera réduite au niveau de la partie sud de ce terril. La zone d'aléa glissement superficiel n'impactera donc pas l'autoroute. Partout ailleurs, la marge de propagation en pied de 10 mètres est maintenue.

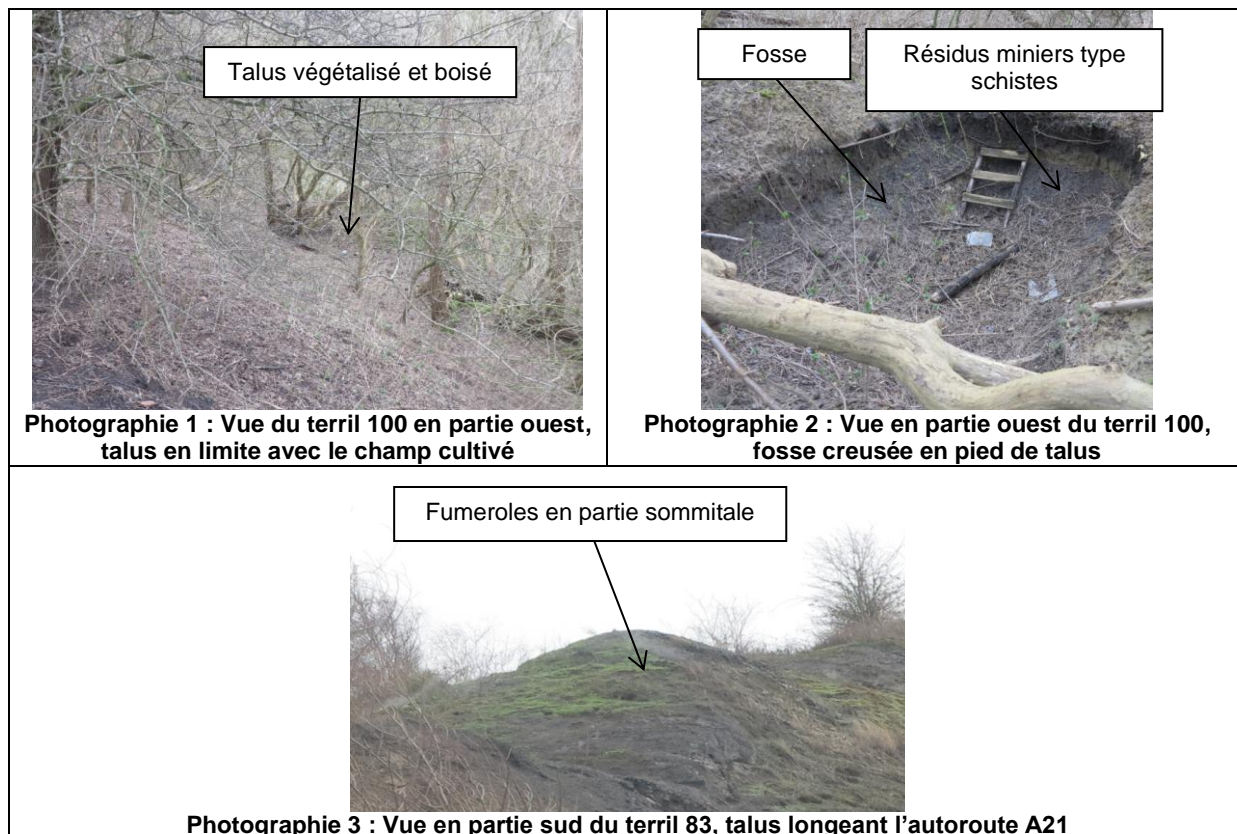
Figure 15 : Prises de vue du terril 100

Le terril est en grande partie végétalisé. Ses talus, au niveau du contour de l'emprise du terril, sont boisés en partie ouest derrière le champ cultivé (Figure 15, photographie 1). A ce niveau, en pied de talus, une « fosse » a été creusée sur un petit mètre de profondeur et sur 3 mètres de long et 2 mètres de large. Les résidus miniers de type schistes sont bien identifiables (Figure 15, photographie 2). Depuis le chemin situé au niveau ouest de ce terril, on observe des fumeroles au niveau de la crête du terril, signe d'une combustion en cours (Figure 15, photographie 3).

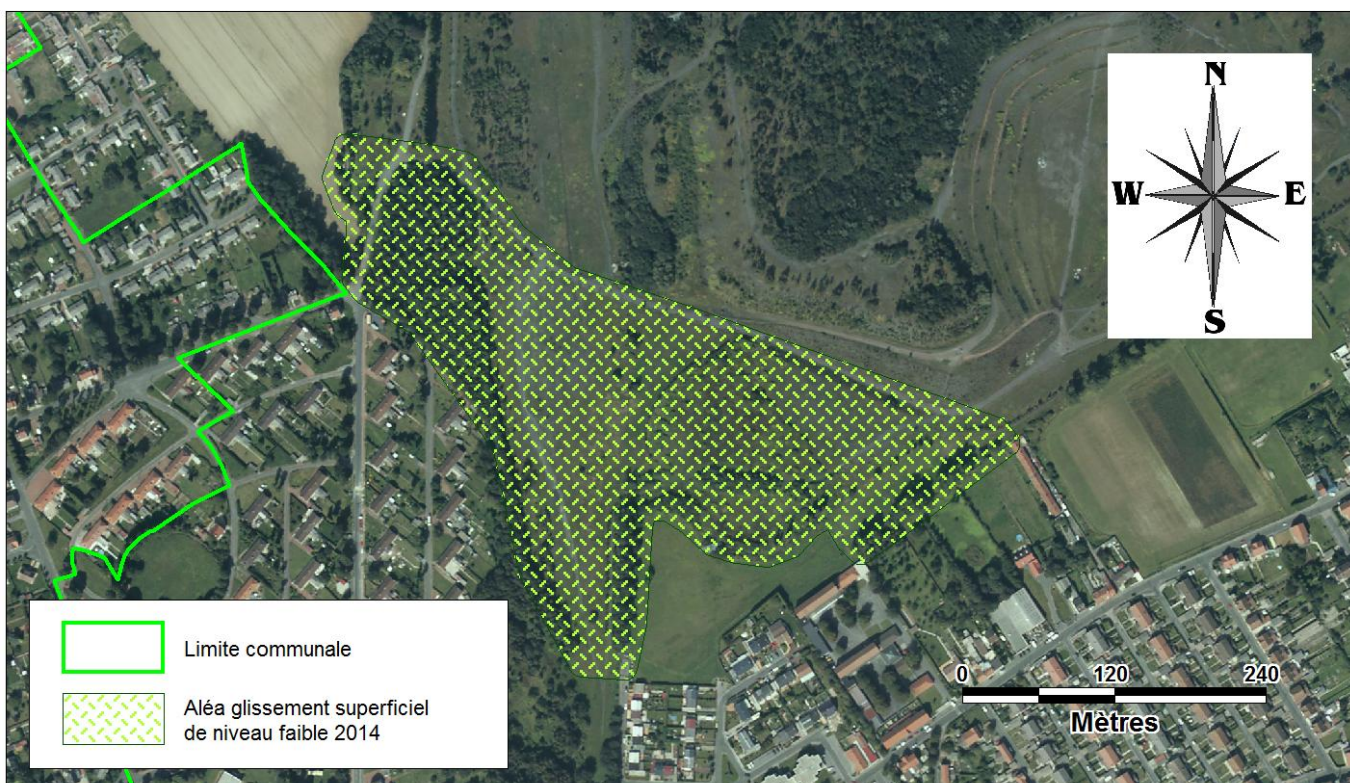
Figure 32 : Nouvelle cartographie (2014) de l'aléa glissement superficiel de niveau faible sur le terril 260

L'emprise de la zone d'aléa glissement superficiel correspond à celle du terriil à laquelle on ajoute une marge de propagation en pied de 10 mètres et l'incertitude de l'Orthophoto de 3 mètres. Cependant, au niveau sud-ouest de ce terriil, compte tenu de la configuration géométrique du terriil (partie quasi-plate enherbée, talus de moins d'un mètre de hauteur avec des pentes douces de 20°, absence de désordre), l'aléa glissement superficiel peut être considéré comme nul. La zone d'aléa glissement superficiel est repositionnée à une vingtaine de mètres au nord de l'emprise sud actuelle du terriil, au niveau des talus boisés de 4 à 5 mètres de hauteur.

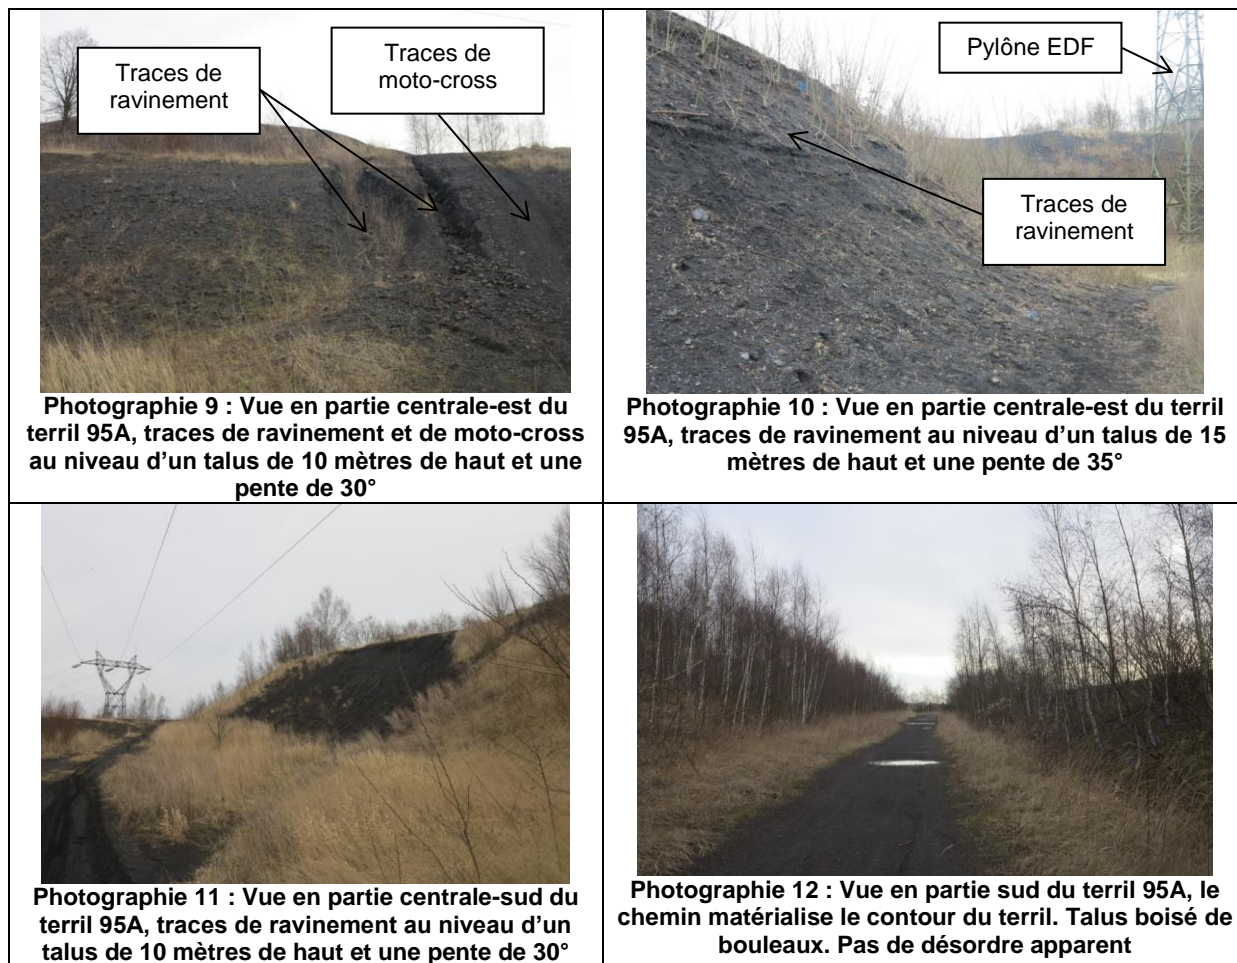
Figure 37 : Prises de vue du terril 95A

En partie sud du terril, on observe également des talus non végétalisés qui présentent des traces de ravinement de leurs flancs (Figure 37, photographie 11). Enfin, à la limite du terril 95A en partie sud, limite matérialisée par un chemin pédestre, le talus est boisé de bouleaux (Figure 37, photographie 12).

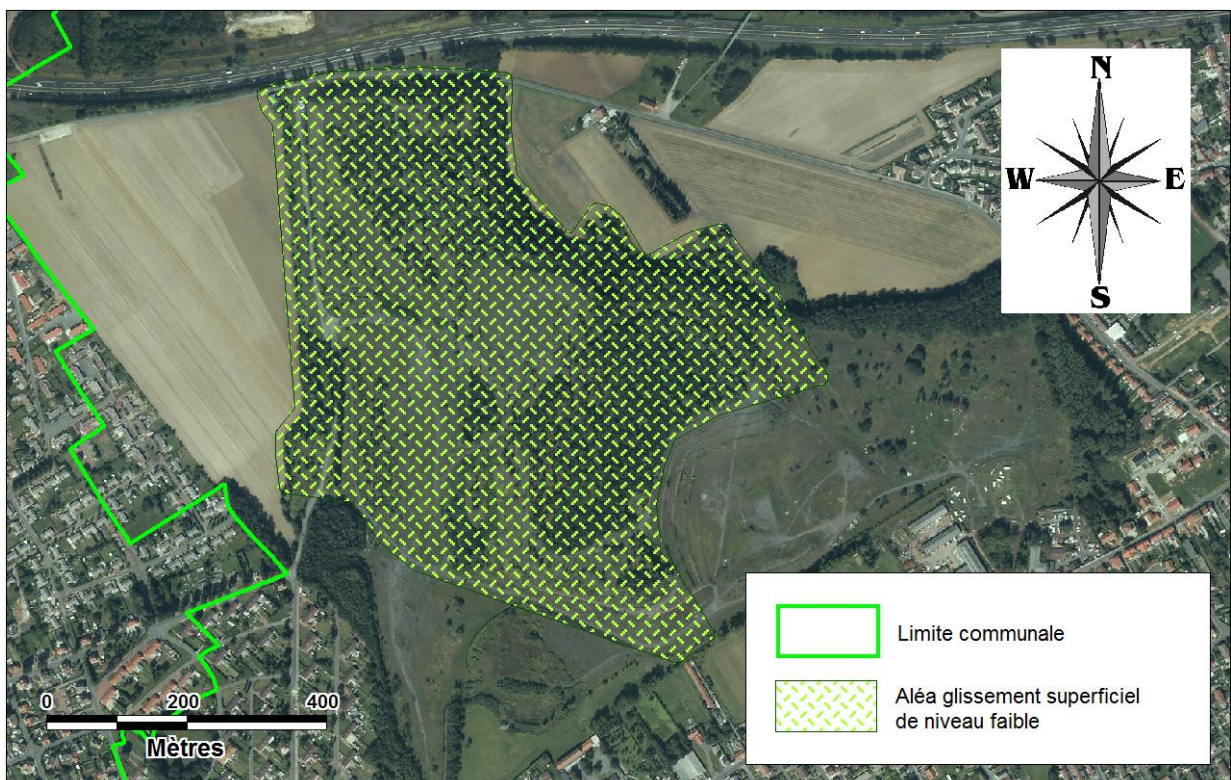
Figure 40 : Cartographie 2014 de l'aléa glissement superficiel de niveau faible sur le terri 95A et les bassins 9, 12 et 13

La Figure 39 représente la cartographie de l'aléa tassement de niveau faible pour le terril 95A et les bassins 9, 12 et 13. La Figure 40 représente la cartographie de l'aléa glissement

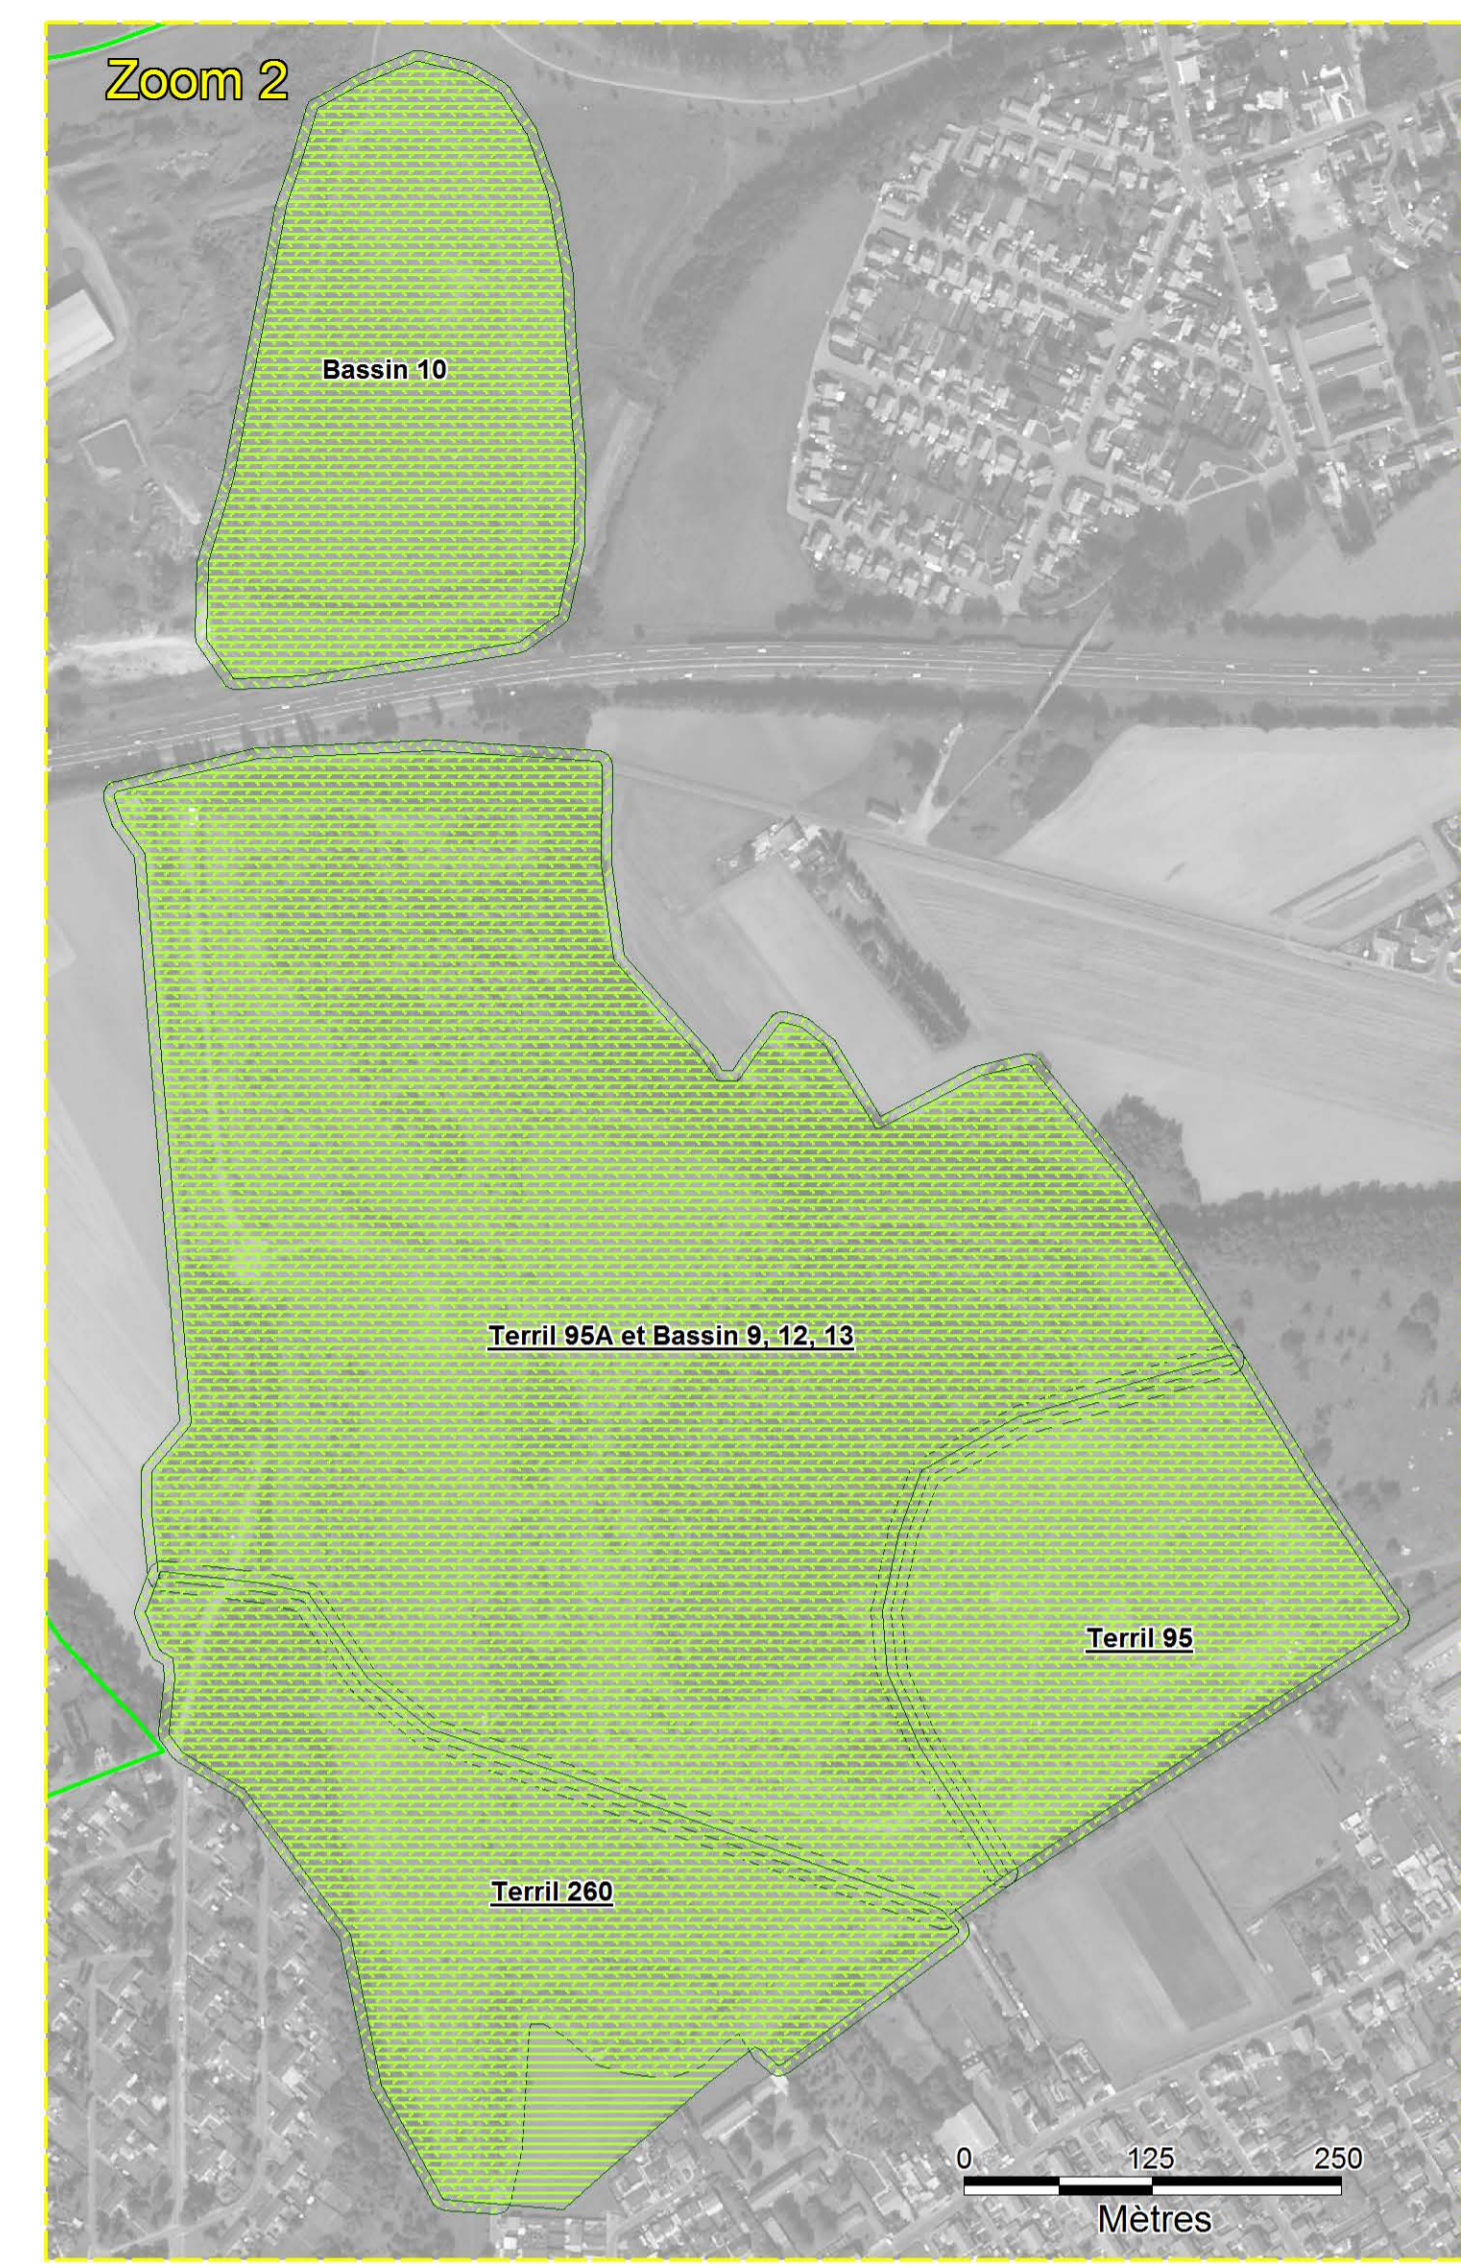
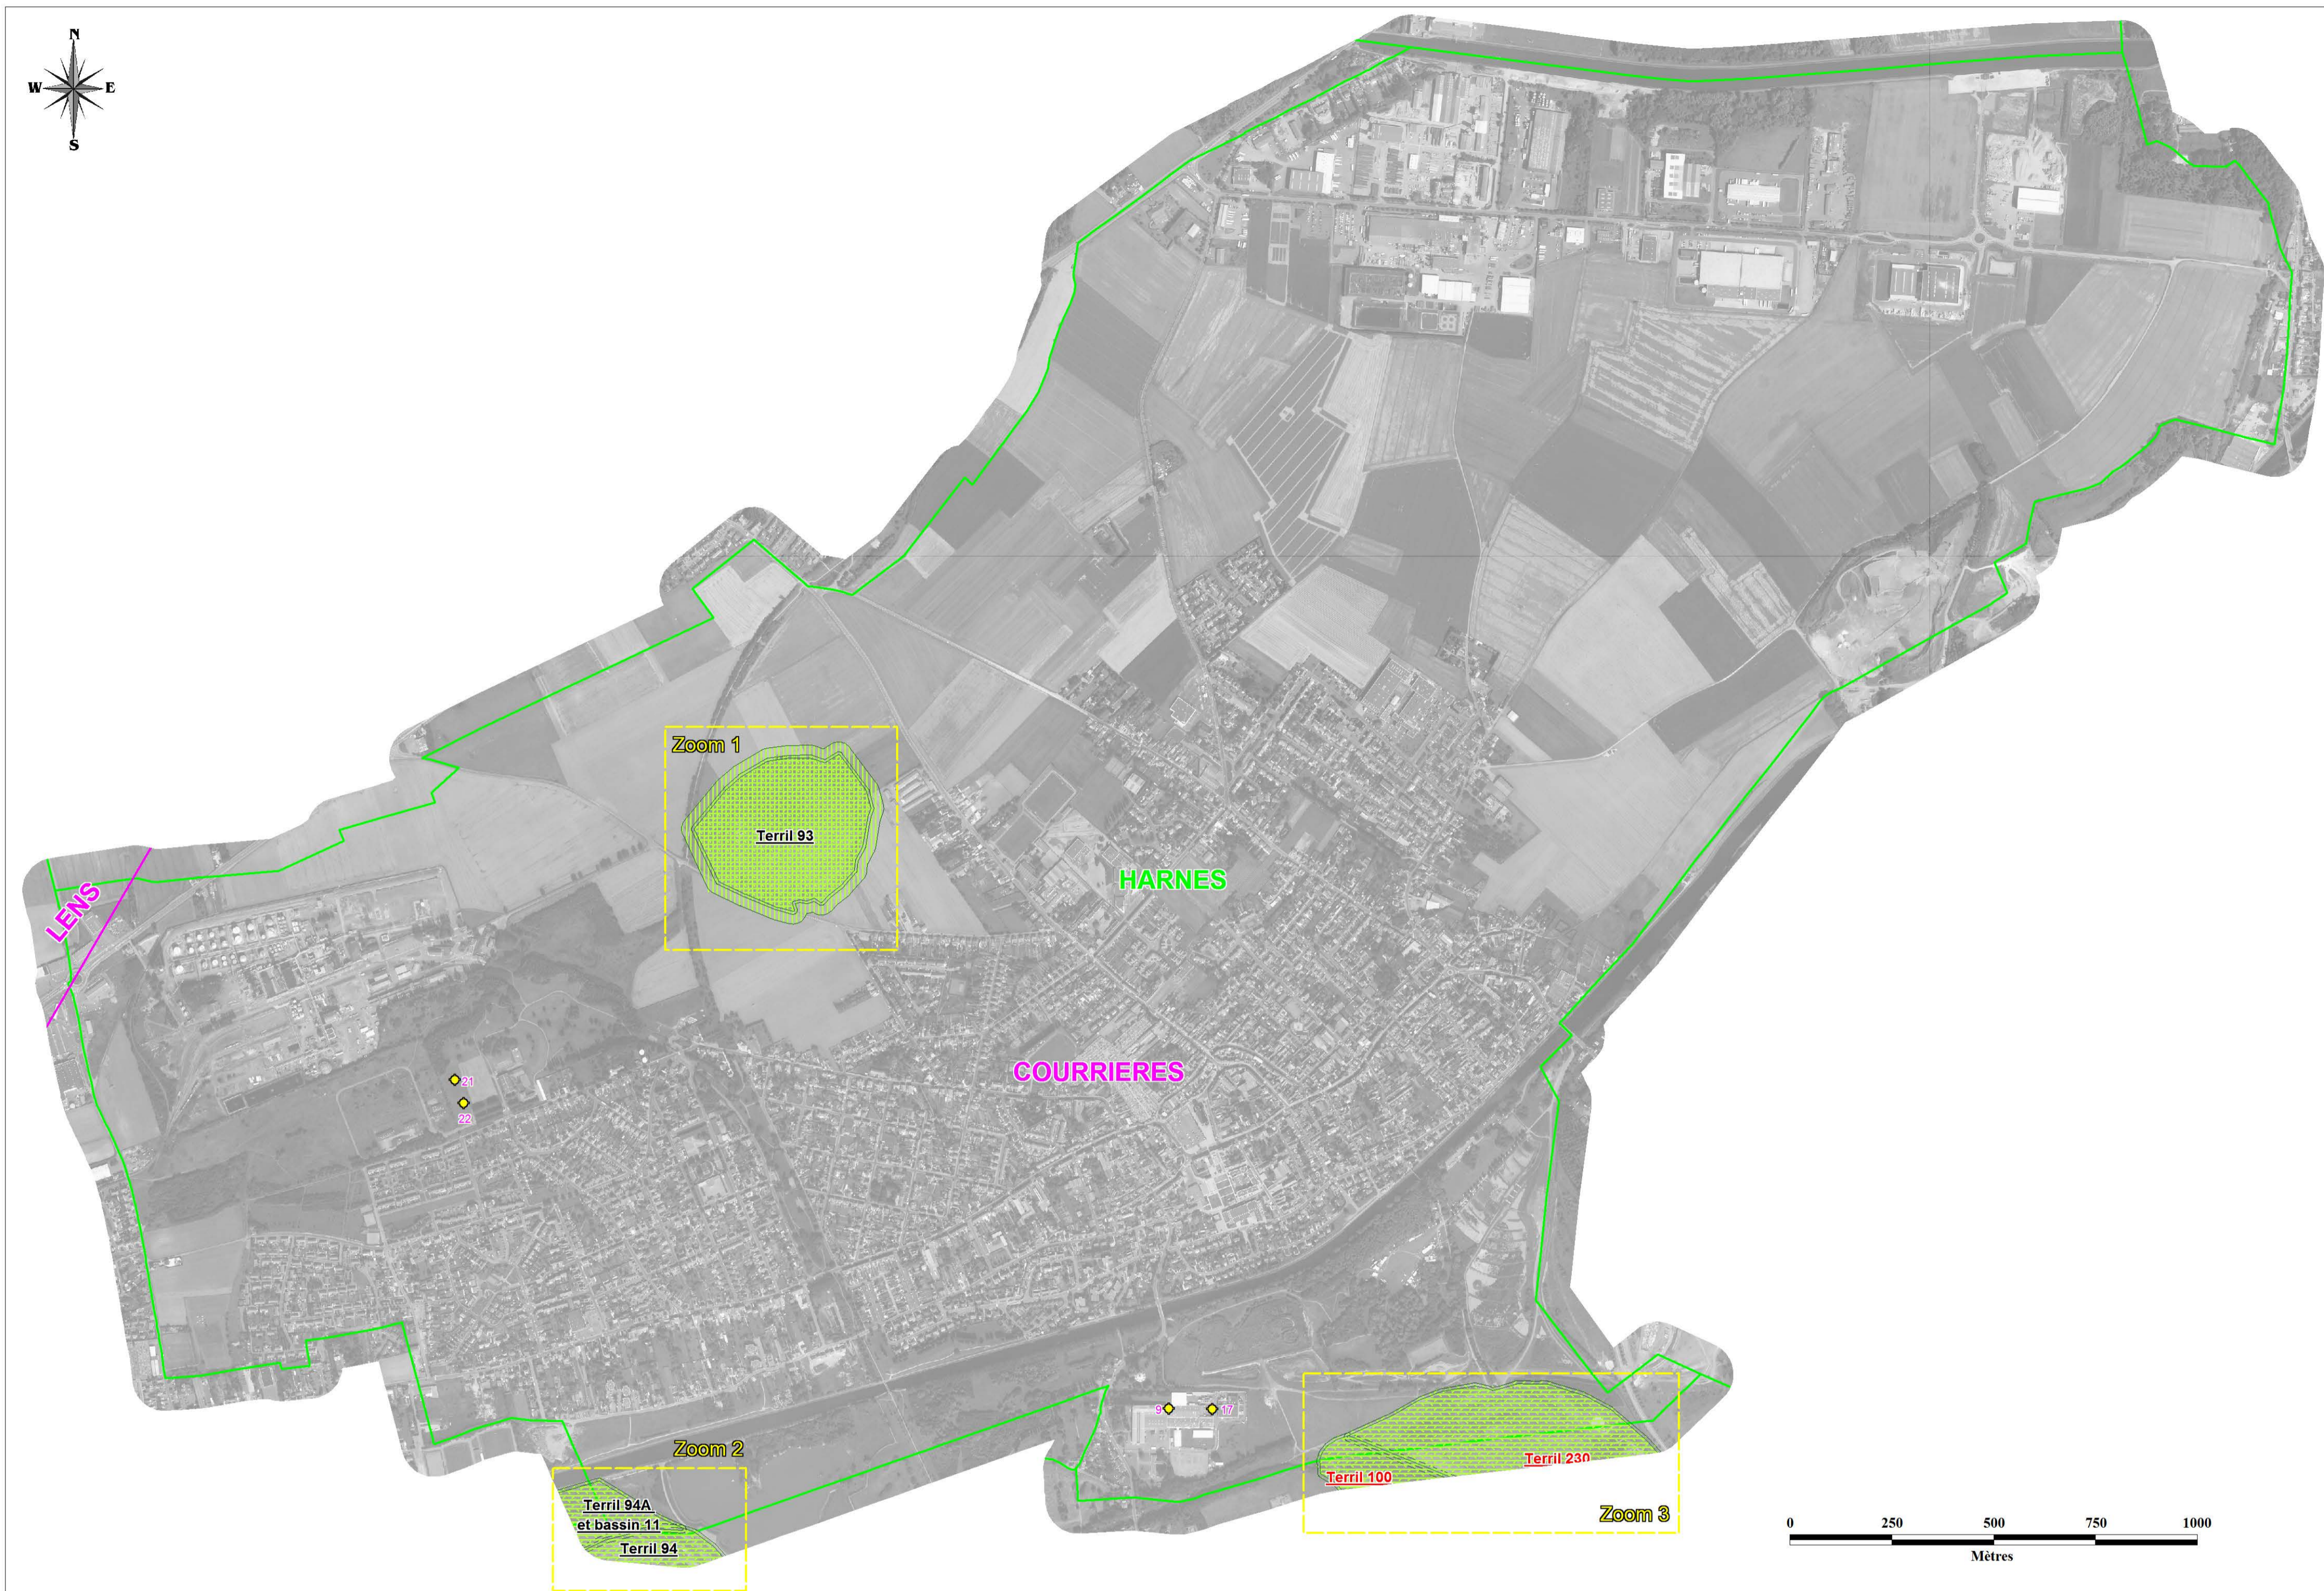
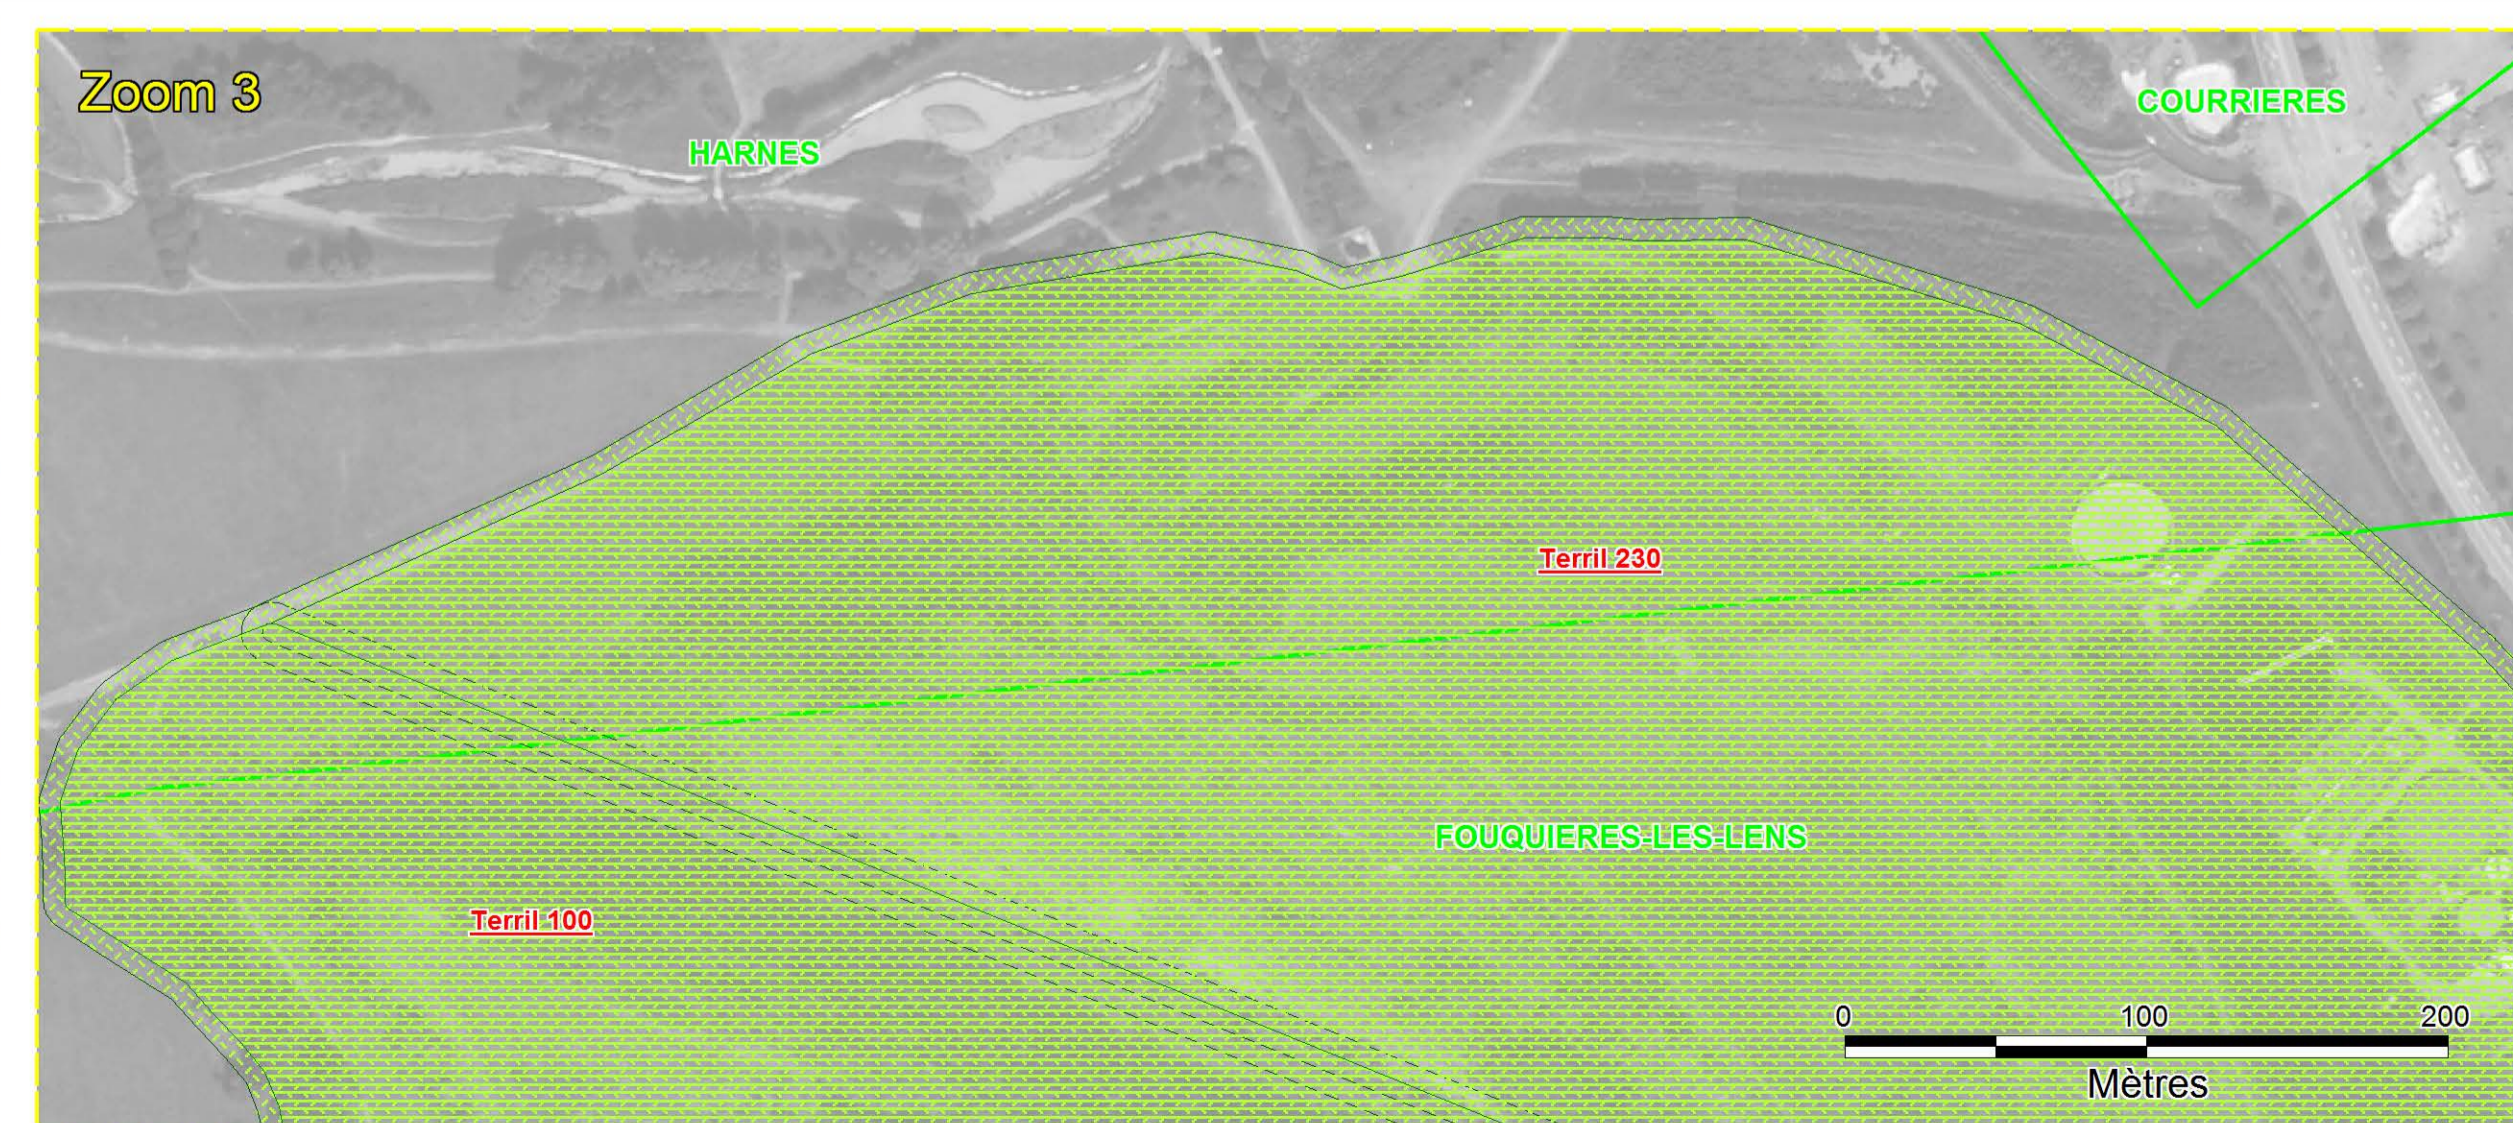
Bassin Houiller du Nord Pas-de-Calais - Zone 4
Commune d'Harnes
 Carte des aléas liés aux ouvrages de dépôt

Limite de concession		
Fond cartographique			
BD ORTHO (Lambert 93) de 2009 selon le protocole IGN/MEEDM			
GEODERIS		INERIS <small>maîtriser le risque pour un développement durable</small>	
Echelle carte principale : 1/10 000		Annexe 61	
Echelle zooms : 1/ 5 000		Mars 2014	
GEODERIS E2010/071DE-Bis - 10NPC2211			
ADDENDUM E2014/051DE - 14NPC3304
