DETERMINATION DE L'ALEA DE SUBMERSION MARINE INTEGRANT LES CONSEQUENCES DU CHANGEMENT CLIMATIQUE EN REGION NORD-PAS-DE-CALAIS

Introduction

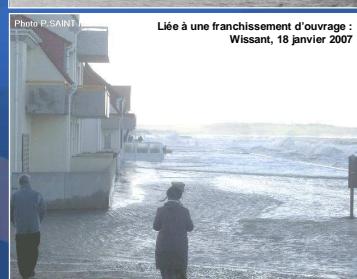
Les submersions marines sont « des inondations temporaires de la zone côtière par la mer dans des conditions météorologiques (forte dépression et vent de mer) et marégraphiques sévères provoquant des ondes de tempête.

Elles envahissent en général des terrains situés en dessous du niveau des plus hautes mers, mais aussi parfois au-dessus si des projections d'eaux marines franchissent des ouvrages de protection » .
