Commission de Suivi de Sites

26 septembre 2013

Bilan 2012-2013

AJINOMOTO EUROLYSINE S.A.S.

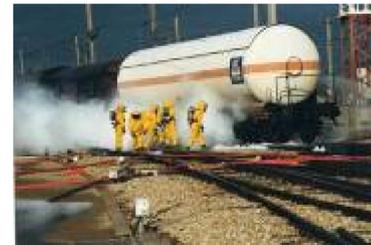
Mesures de confinement:

Arrêt de toute activité et confinement dans un local dédié
Fermeture des portes et des fenêtres
Arrêt de la climatisation et de la ventilation
Recensement des personnes confinées
Attente des instructions

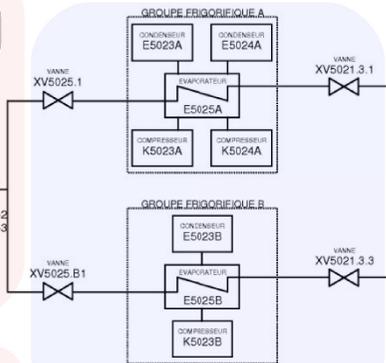
REFROIDISSEMENT:

- 2 groupes frigorifiques
- Refroidissement à 0°C

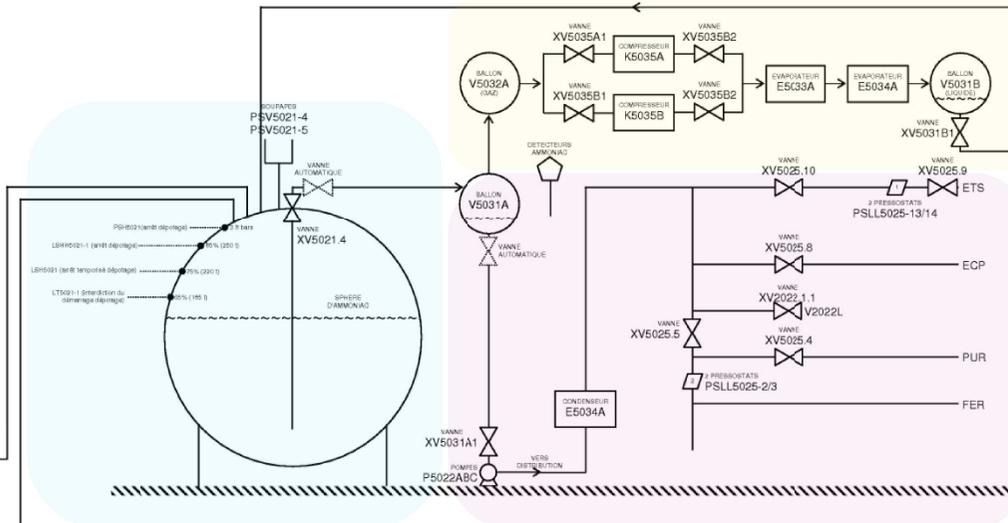
STOCKAGE:

- Sphère réfrigérée à 0°C (3-3.5 bars)
- Volume max.: 250 tonnes (75%)
- Soutirage par le haut (tube plongeur)
- Visites triennales réglementaires (ESP)
- Epreuves quinquennales réglementaires

TRAITEMENT DES GAZ:

- Condensation des gaz par refroidissement
- 2 compresseurs, 1 condenseur ; 1 évaporateur
- Retour dans la sphère de l'ammoniac liquide

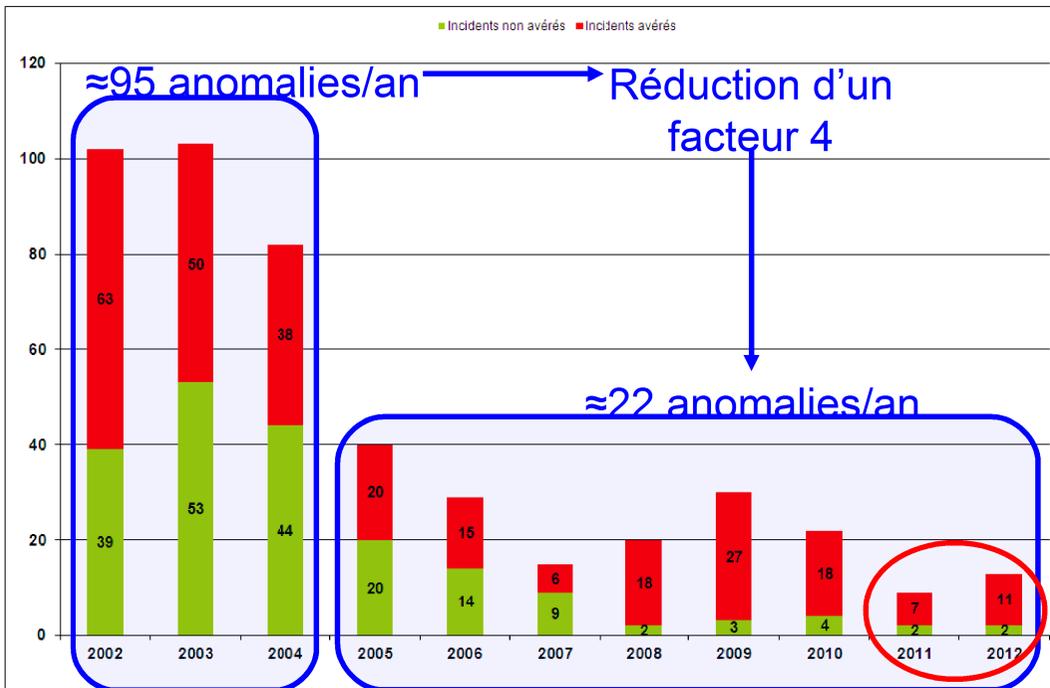
Nombre d'incidents liés à l'ammoniac sur le site depuis 2002:

Fuites au niveau de vannes (joints, presse-étoupes):

- Typologie la plus fréquente du fait du nombre important de vannes sur le réseau de distribution
- 1 fuite/5 ans/vanne en moyenne (fréquence faible)

Fuites sur tuyauteries de distribution:

- Corrosion sous calorifuge provoquée par introduction d'eau
- Plusieurs pistes de progrès en cours de réalisation:
 - Révision des spécifications des calorifuges (fait)
 - Contrôles réguliers de l'état des calorifuges (fait)
 - Contrôles de l'état de corrosion des tuyauteries à l'aide de techniques non destructives (fait)
 - Etude de remplacement de certains tronçons de tuyauterie en acier carbone par de l'inox (en cours)

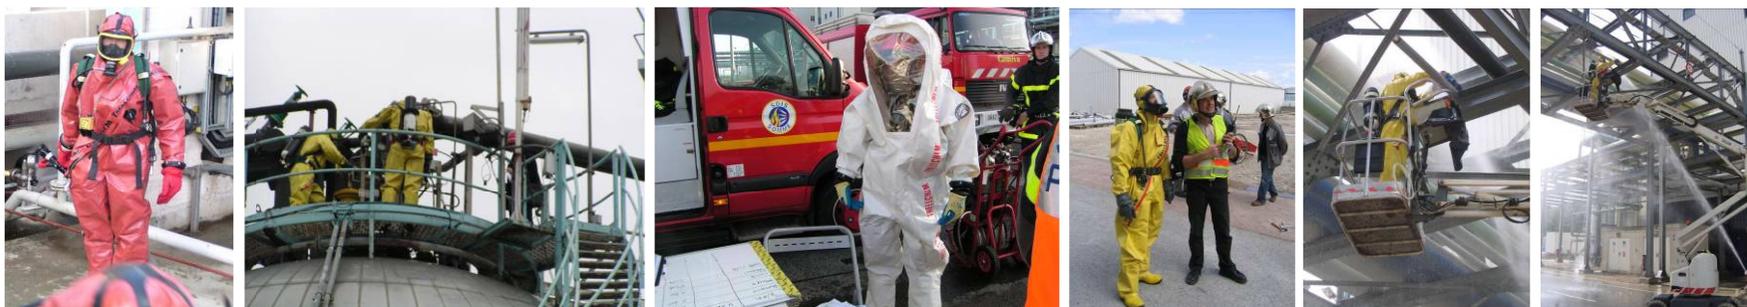
« **Fuite d'ammoniac** » : **1 exercice** (fév.2012) ; lieu: Ligne de distribution principale (confinement)
Test de l'efficacité du confinement du personnel posté de l'usine (objectif: confinement en moins de 5 minutes)
Test des moyens de communication internes et externes

« **Plan Particulier d'Intervention - PPI** » : **1 exercice d'intervention** (avr.2013): lieu: dépotage d'un camion d'ammoniac
Intervention conjointe du personnel de l'usine et du SDIS
Confinement des entreprises, de la population et des ERP concernés sur un rayon de 1400 m.
Bouclage des voies de circulation par les forces de l'ordre
Mise en œuvre de la cellule d'information du public et du COD en Préfecture

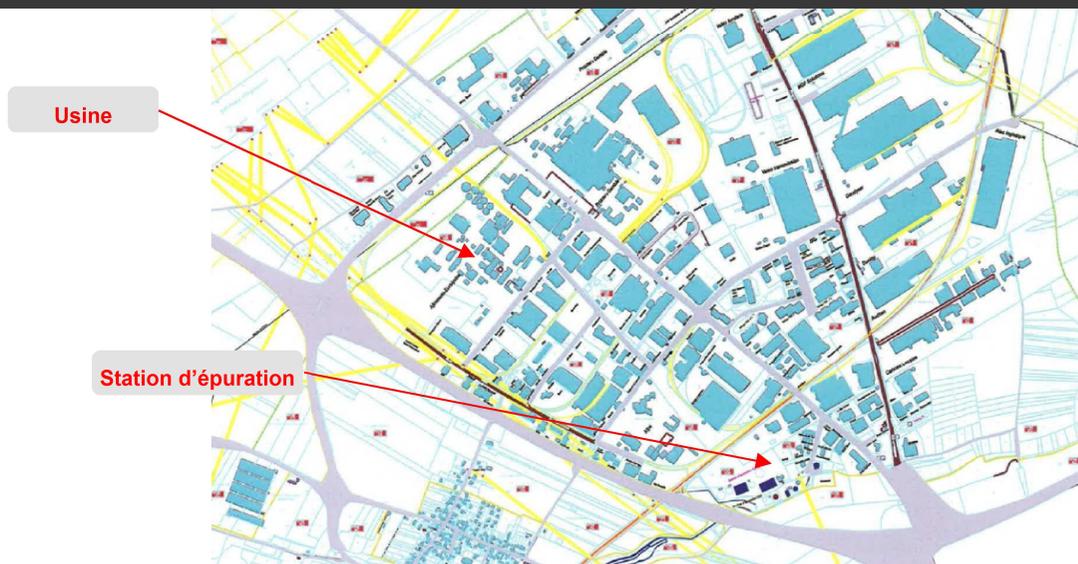
1 déclenchement effectif du POI le 11 mai 2012

Départ d'incendie au niveau de la centrifugeuse de notre station d'épuration (située à 1,5 km de l'usine)

15h06: Les trois opérateurs utilisent trois extincteurs CO2 5 kg et un extincteur poudre 6 kg mais les flammes réapparaissent sous l'effet de l'auto-inflammation générée par la graisse chaude du palier arrière de la centrifugeuse.

15h25: Après conseil du service Sécurité, les intervenants maîtrisent les flammes après avoir refroidi le palier arrière à l'aide d'une lance à eau située à proximité.

⇒ Il s'agit donc d'un évènement ne pouvant pas conduire à un accident de type « scénario majorant ».

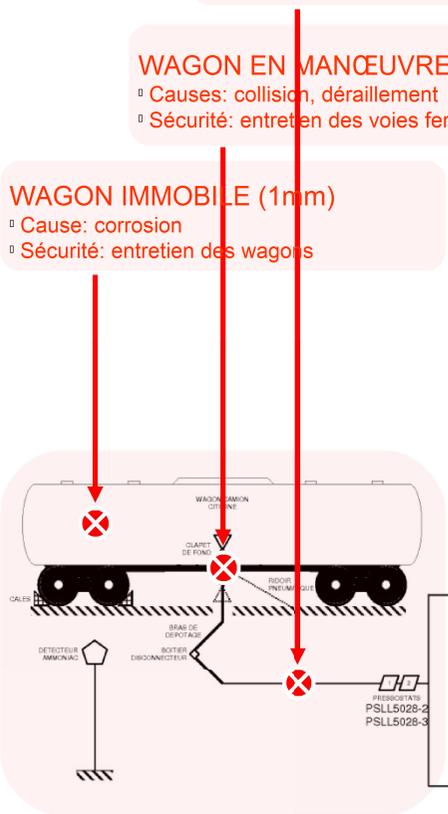
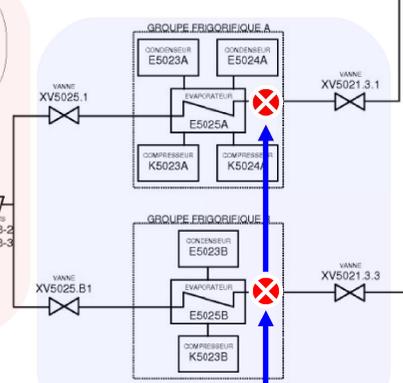
FUITES SUR GROUPES FRIGORIFIQUES (8mm)

- Cause: corrosion
- Sécurité: détecteurs gaz/pression basse, vannes de sécurité

FUITES SUR TRAITEMENT DES GAZ (8mm)

- Cause: corrosion
- Sécurité: détection niveau bas ballon liquide, vanne de sécurité

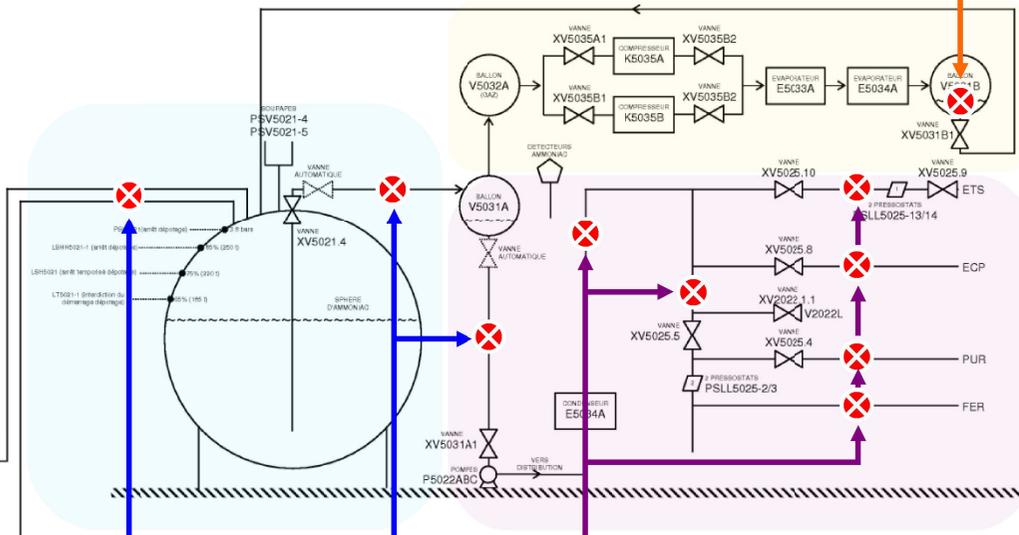
FUITES SUR SOUTIRAGE SPHERE (0.8mm, 80mm)

- Cause: corrosion
- Sécurité: détecteurs gaz/pression basse, vannes de sécurité (dont deux futures amont/aval ballon de siphonnage □)

FUITES SUR DISTRIBUTION (80mm, 50mm, 0.8mm, 0.5mm)

- Cause: corrosion, choc mécanique, effets dominos (jet enflammé gaz, fuite d'acide)
- Sécurité: détecteurs pression basse, future détection par fibre optique □, vannes de sécurité (dont une future allée centrale □)

FUITES SUR PIQUAGE SPHERE (8mm)

- Cause: corrosion
- Sécurité: détecteurs gaz/pression basse, vannes de sécurité

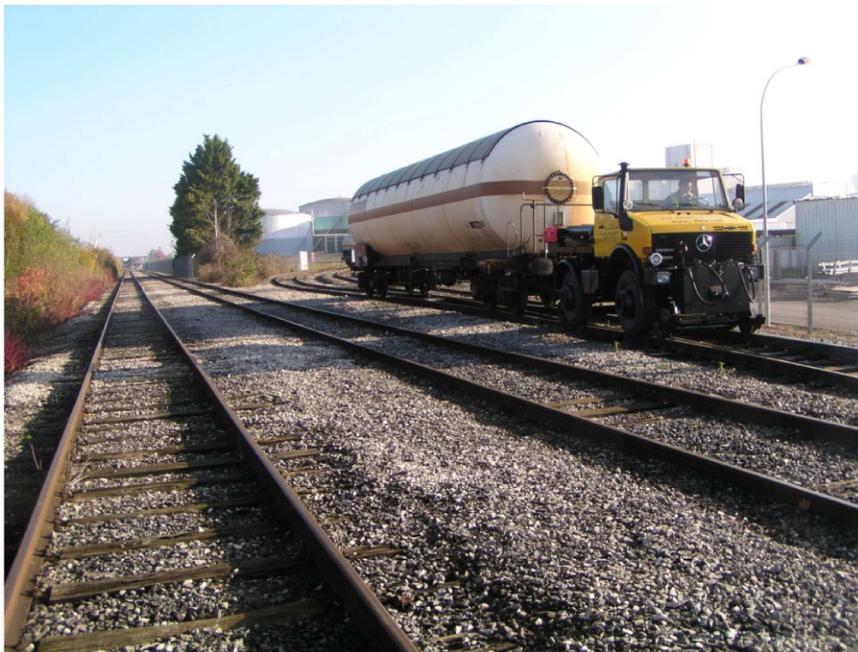
Plan d'actions PPRT: Utilisation d'un locotracteur

Objectif: Disposer d'un engin capable de déplacer les wagons d'ammoniac dans des délais appropriés en cas de nécessité.

Location d'un locotracteur rail-route capable de déplacer 8 wagons pleins

Travaux de génie civil permettant au locotracteur d'accéder aisément aux voies ferrées

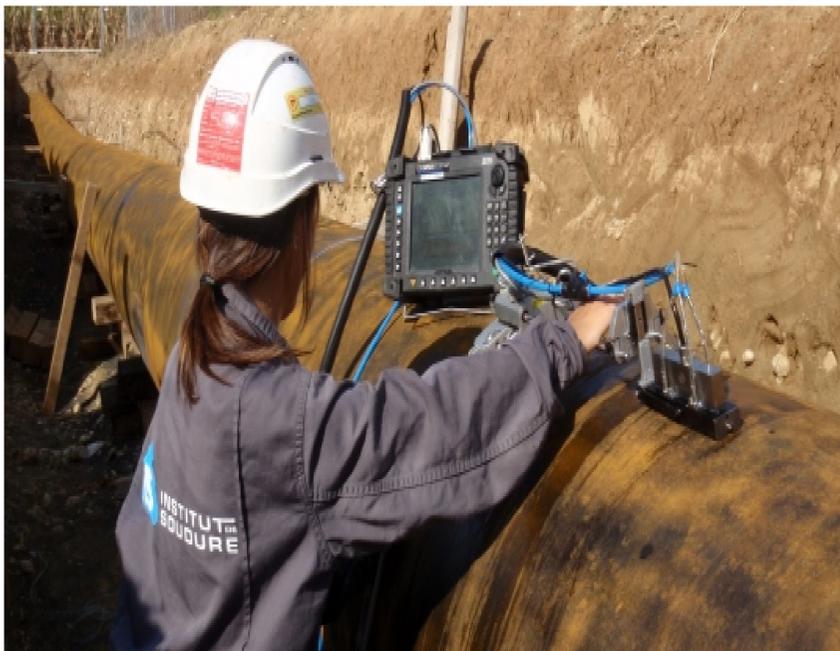
Objectif: Disposer d'un nouveau service dédié aux contrôles des installations ammoniac et aux équipements sous pression (ESP) dans le but d'exclure les ruptures de canalisations suite à des défauts métallurgiques (corrosion, fatigue...).

Internalisation des contrôles des 450 équipements sous pression et des tuyauteries d'ammoniac
