**Avis sur l'état du puits des Tertres
Révision des aléas miniers associés et
propositions de mise en sécurité suite aux
travaux de reconnaissance du BRGM-DPSM
du 24 mai 2018
Commune de Hasnon (59)
Réponse complémentaire à la demande DREAL
Hauts-de-France n°2018-0207-2_Q-638 du
7 février 2018**

RAPPORT E2018/070DE PROJET – 18NPC35010

Date : 25/07/2018

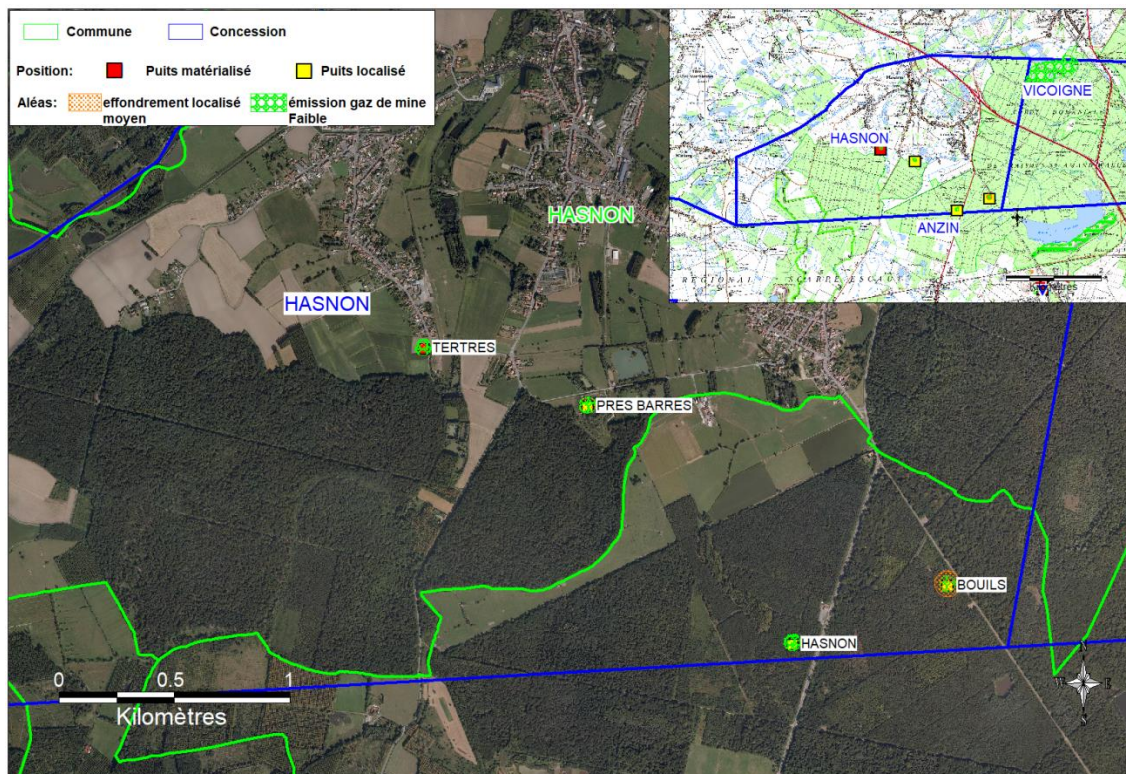
Figure 1 - Plan de situation des puits des Tertres et des Prés Barrés suite à l'intervention de février 2018 [1], commune de Hasnon (59)

Suite à une première intervention le 13 février 2018, GEODERIS a pu établir que le puits découvert était bien le puits des Tertres [1]. Une estimation du volume de vide disponible a permis par ailleurs de ramener le rayon de la zone d'aléa moyen d'effondrement localisé centrée sur la tête du puits de 64 m à 16 m (Figure 1). Celle du puits Barré a également été réduite à 33 m au lieu de 64, et sa recherche a été estimée inutile compte tenu de l'absence d'enjeux.

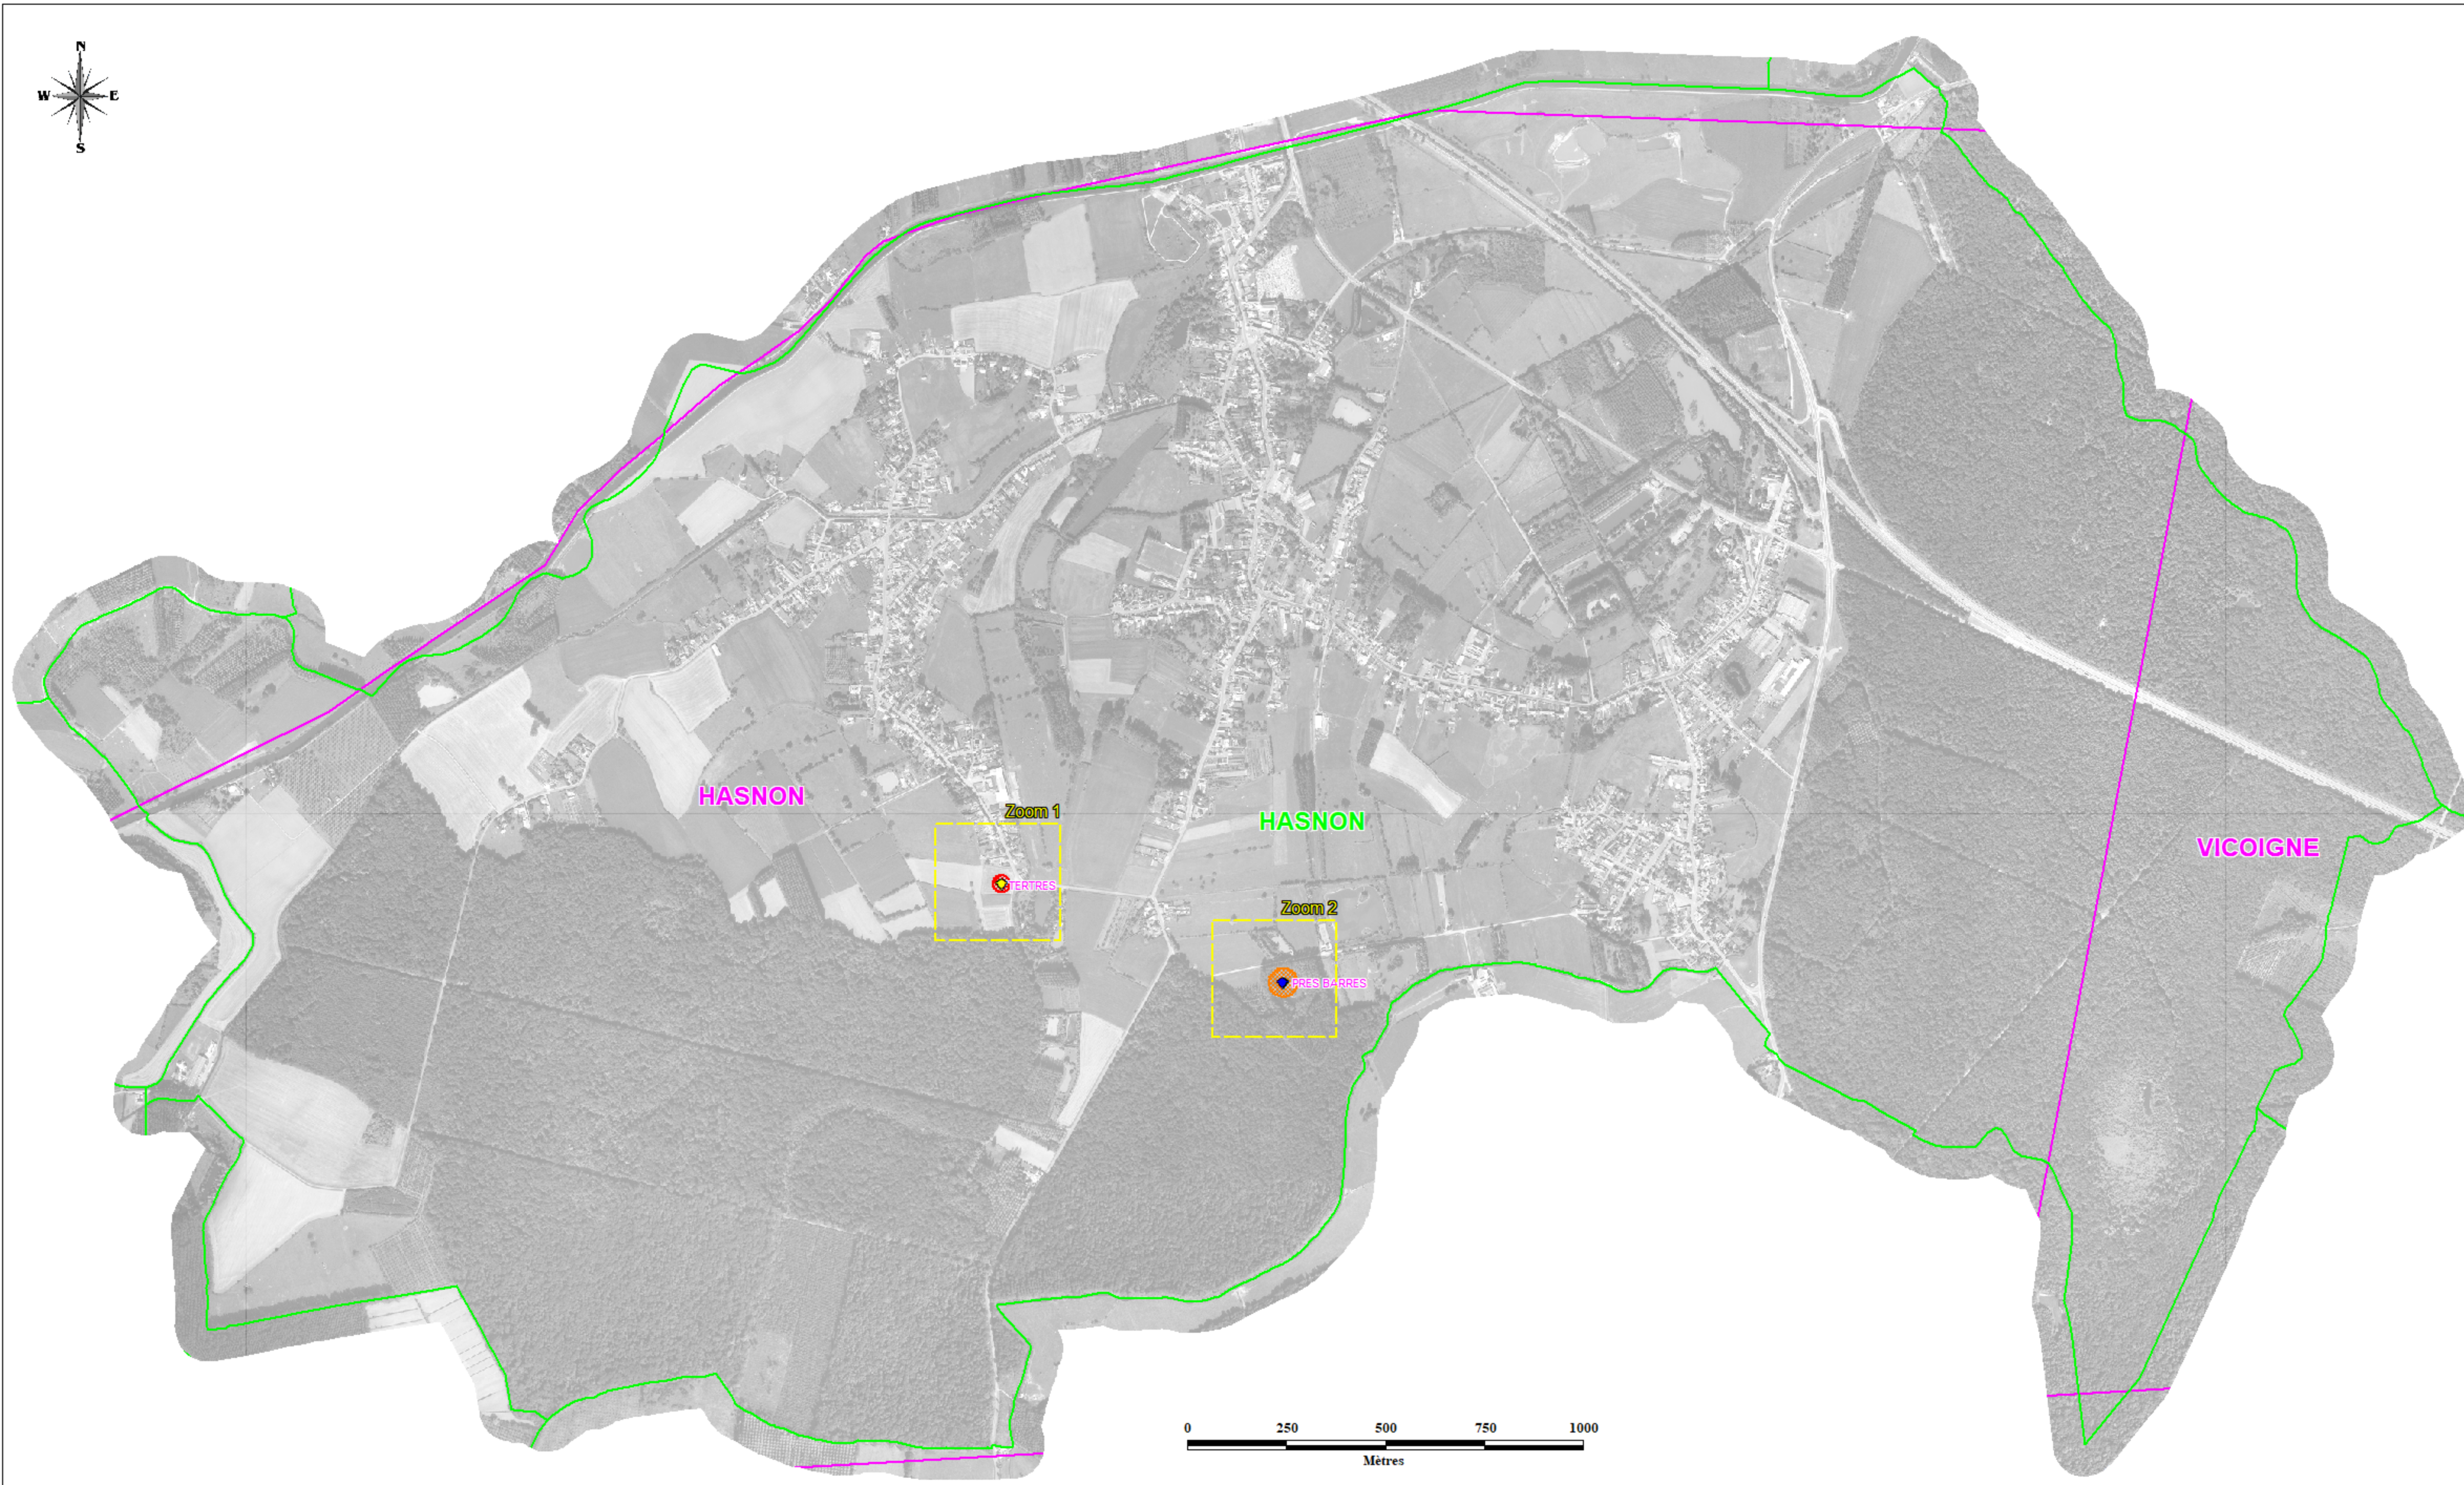
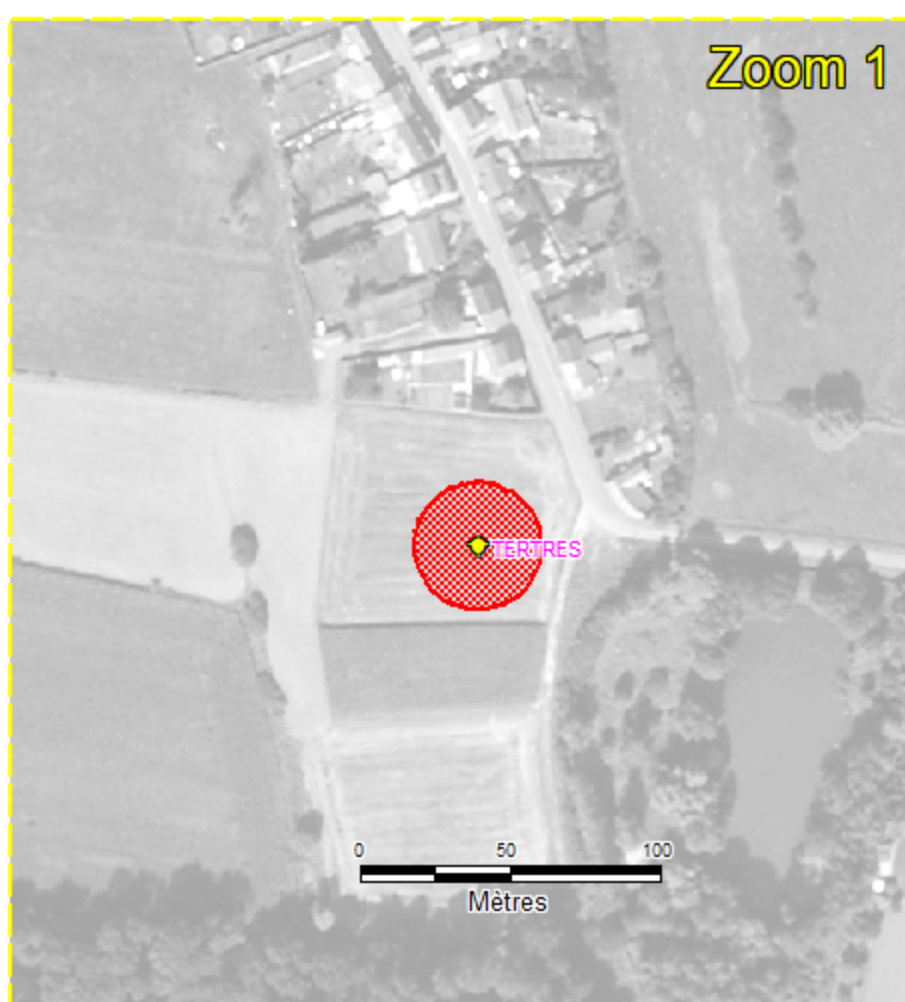
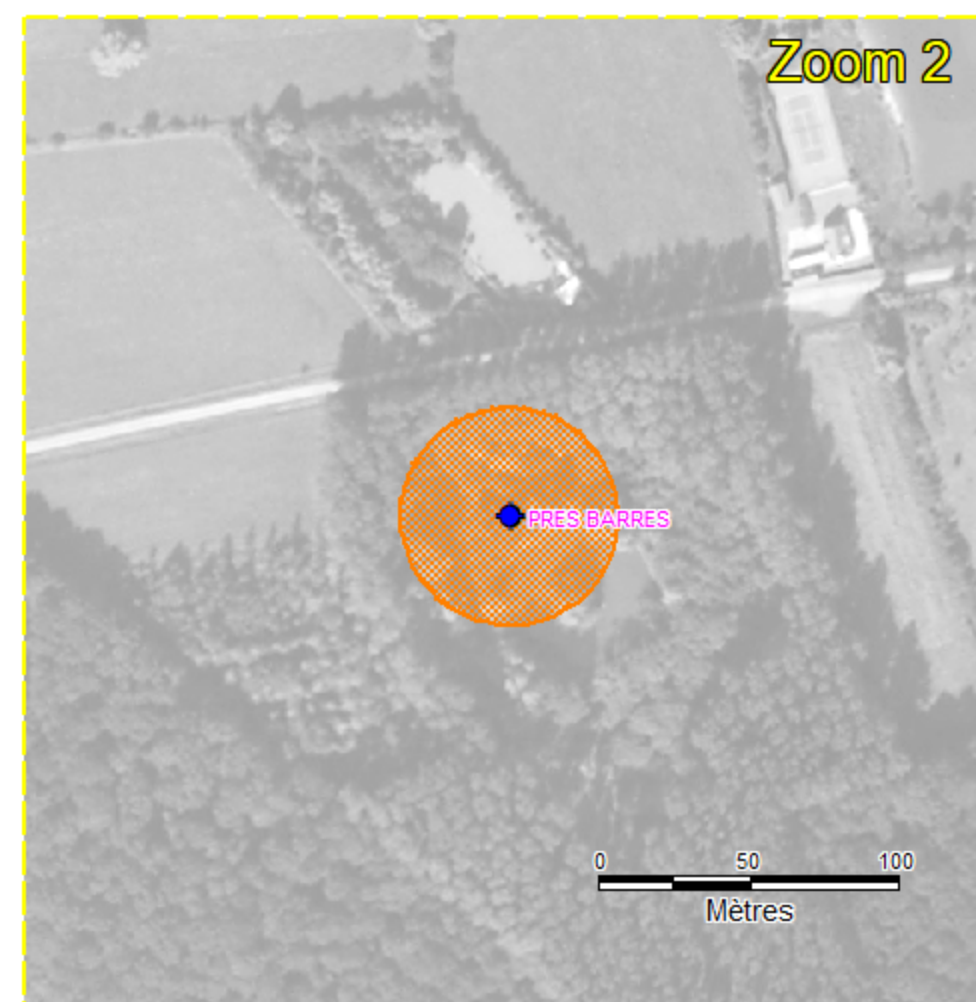
Bassin Houiller du Nord Pas-de-Calais - Zone 3
Commune d'Hasnon
 Carte des aléas "mouvements de terrain"
 Ouvrages débouchant au jour - Travaux souterrains

Les enjeux bâtis (et route) les plus proches se situent, à l'extérieur de la zone d'aléa effondrement localisé (59AM0655) centrée sur le puits des Tertres. La zone en elle-même est située sur une propriété privée (champ), fréquentée épisodiquement par l'agriculteur exploitant lors des travaux de mise en culture ou de moisson. Un traitement pérenne du puits, de nature à supprimer l'aléa, n'est donc pas nécessaire dans ces conditions.

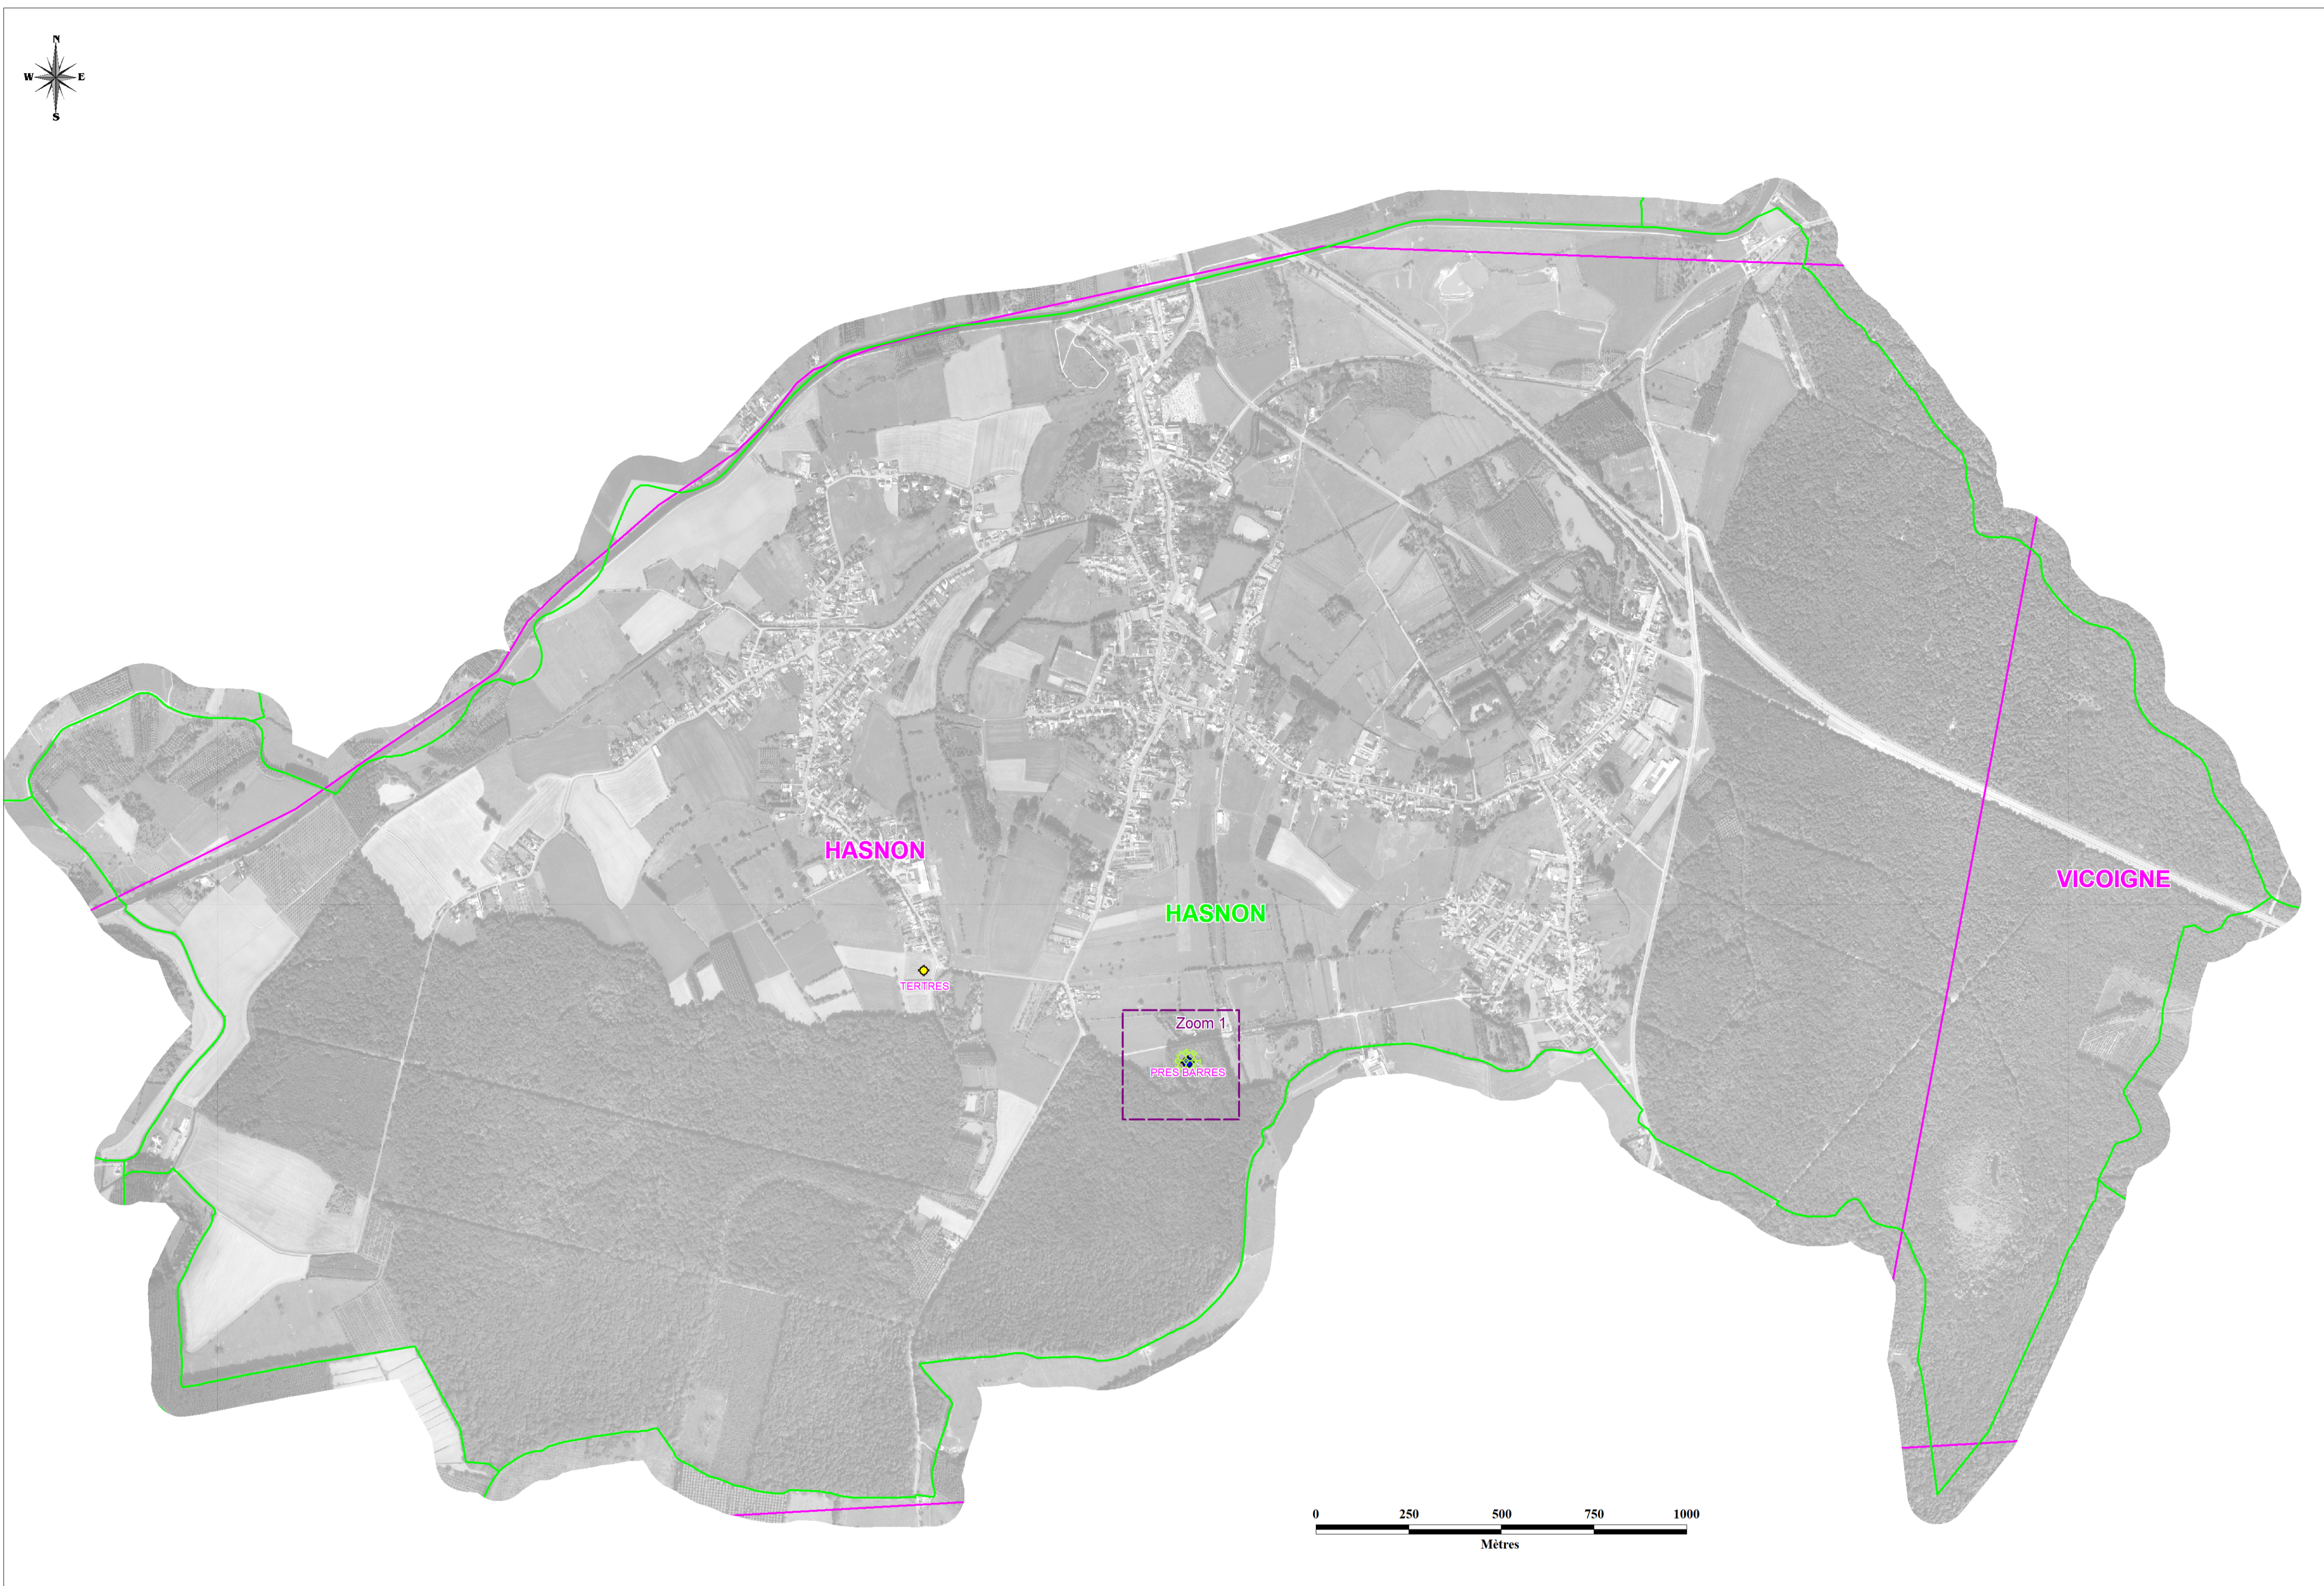
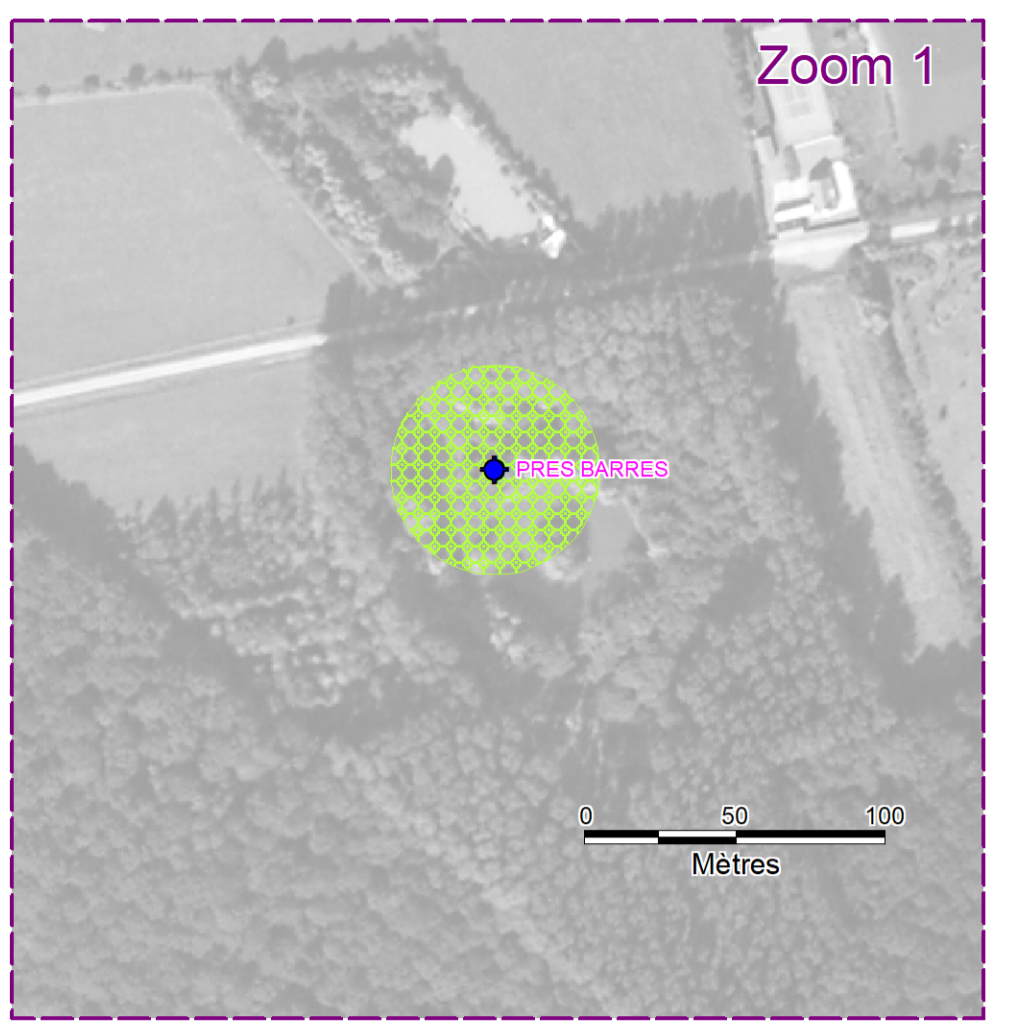
Carte de l'aléa émission de gaz de mine avec l'influence des ouvrages de décompression

En l'absence de données précises sur le niveau d'eau en 2011 et en se basant sur les données du puits d'Anzin, on a estimé le niveau d'envoyage à une cote située à moins de 25 m au-dessus de la recette la plus superficielle. Par sécurité, un volume faible de travaux (<500 m³) constituant un réservoir de gaz relié au puits par cette recette a été considéré dans ces conditions comme susceptible de ressortir par le puits en cas de débouillage brutal.
