INERIS-DRS-10-113719-13407B

GEODERIS-E2010/215DEbis -10NPC2221

## **Zone 2 du bassin houiller du Nord Pas-de-Calais**

### **Etude des aléas miniers de type mouvements de terrain**

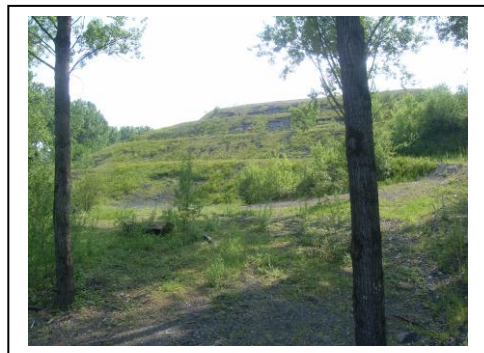
Vue du versant nord remodelé  
du terril 32

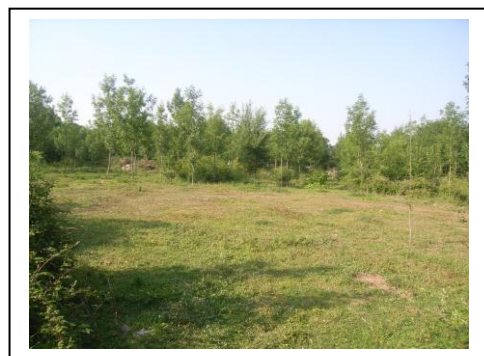
Vue du terril 35A, arasé

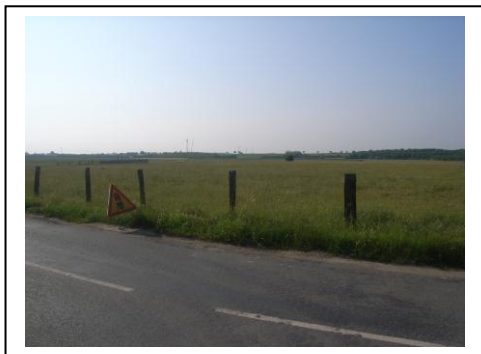
Vue du terriil 203, arasé

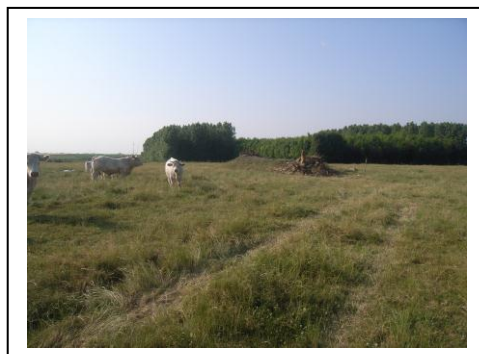
Vue du terriil 204, arasé

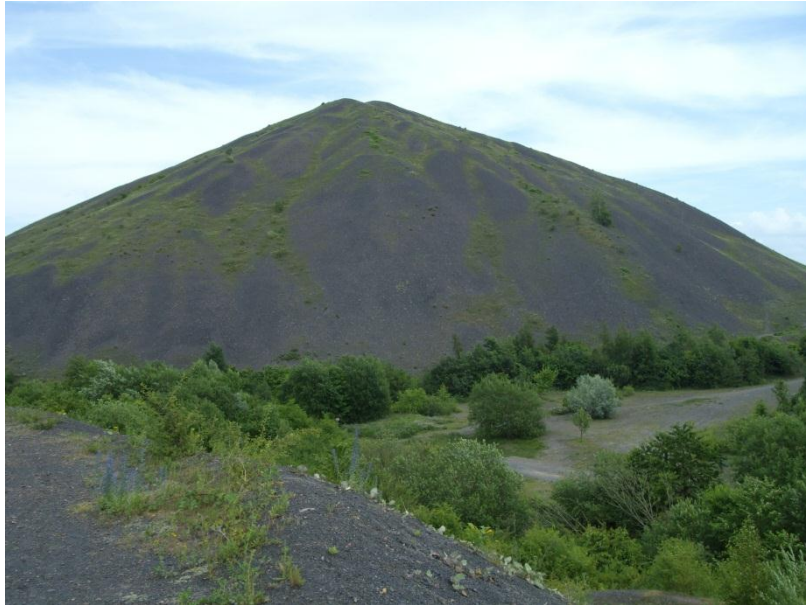
**Photo 1 : Terril n°2 (2010)**

Les terrils coniques n°2 et 3 de la concession Bruay ont une hauteur comprise entre 90 et 100 m, pour un volume global de stérile de 13 millions de m<sup>3</sup>. Leur pente est de l'ordre de 30° : ils peuvent présenter localement un angle de talutage plus important (40 à 45°). Ils sont très peu végétalisés.

Bien que l'étude de 1992 conclue que la stabilité générale des terrils est assurée dans leur géométrie actuelle, il est d'usage de retenir un objectif de coefficient de sécurité de 1,3 pour assurer la stabilité à long d'un tel ouvrage. Nous établissons donc que la prédisposition à une rupture profonde est sensible et l'intensité modérée compte tenu des volumes susceptibles d'être déplacés. Par conséquent, nous retenons un aléa de type glissement profond de niveau moyen pour ces terrils.

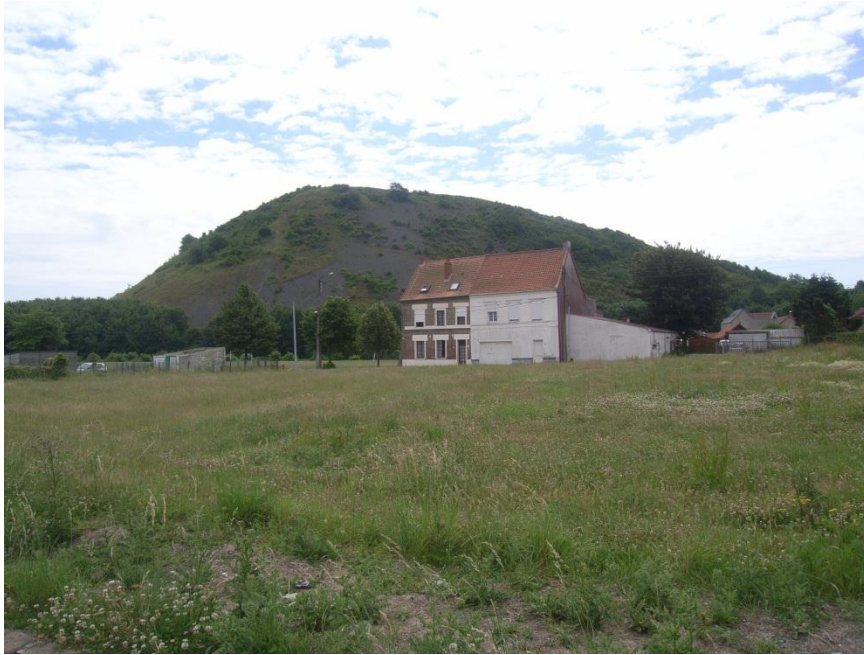
**Photo 5 : Terril n°14 (2010)**

Le terril n°14 de la concession de Marles est un terril conique, haut de 95 m pour un volume de 4,2 millions de m<sup>3</sup>. Ses pentes sont relativement régulièrement, de l'ordre de 30° et sa végétalisation est clairsemée.

Nous n'avons observé, lors de notre visite, aucun signe d'instabilité significatif. La stabilité du terril est établie en l'état. Cependant, en cas de grattages en pied ou de modifications de sa géométrie, la stabilité du terril pourrait être remise en cause. Par conséquent, nous retiendrons un niveau de prédisposition peu sensible de ce terril au risque de glissement profond. L'intensité d'un tel phénomène étant modérée (compte tenu de la hauteur), nous retenons un aléa de type glissement profond de niveau faible pour ce terril.

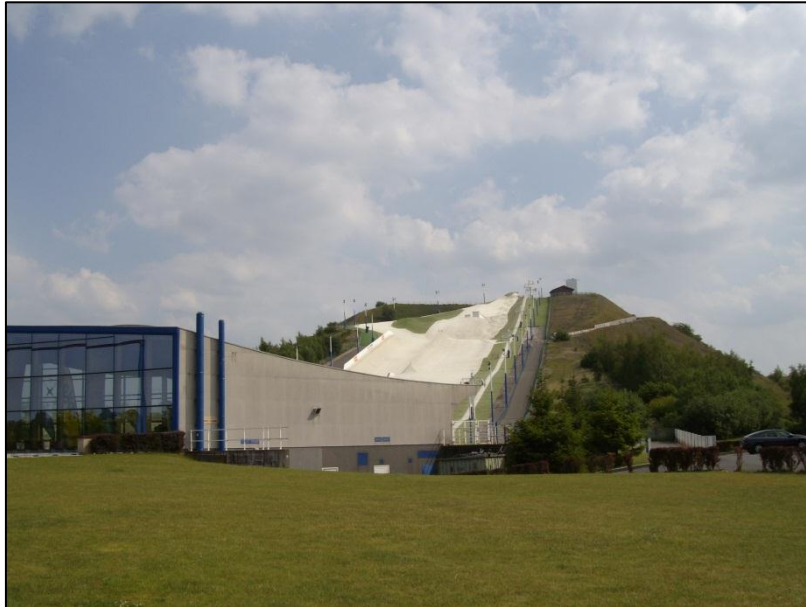
**Photo 11 : Terrils n°42 et 42A (2010)**

D'une hauteur de 65 m pour 1,7 millions de m<sup>3</sup>, ces terrils reposent sur un terrain plat. Leur pente moyenne va de 22° à 30°, voire 32° très localement.

Nous n'avons observé, lors de notre visite, aucun signe d'instabilité significatif. La stabilité du terril est établie en l'état. Cependant, en cas de grattages en pied ou de modifications de sa géométrie, la stabilité du terril pourrait être remise en cause. Par conséquent, nous retiendrons un niveau de prédisposition peu sensible de ce terril au risque de glissement profond. L'intensité d'un tel phénomène étant modérée (compte tenu de la hauteur), nous retenons un aléa de type glissement profond de niveau faible pour ce terril.

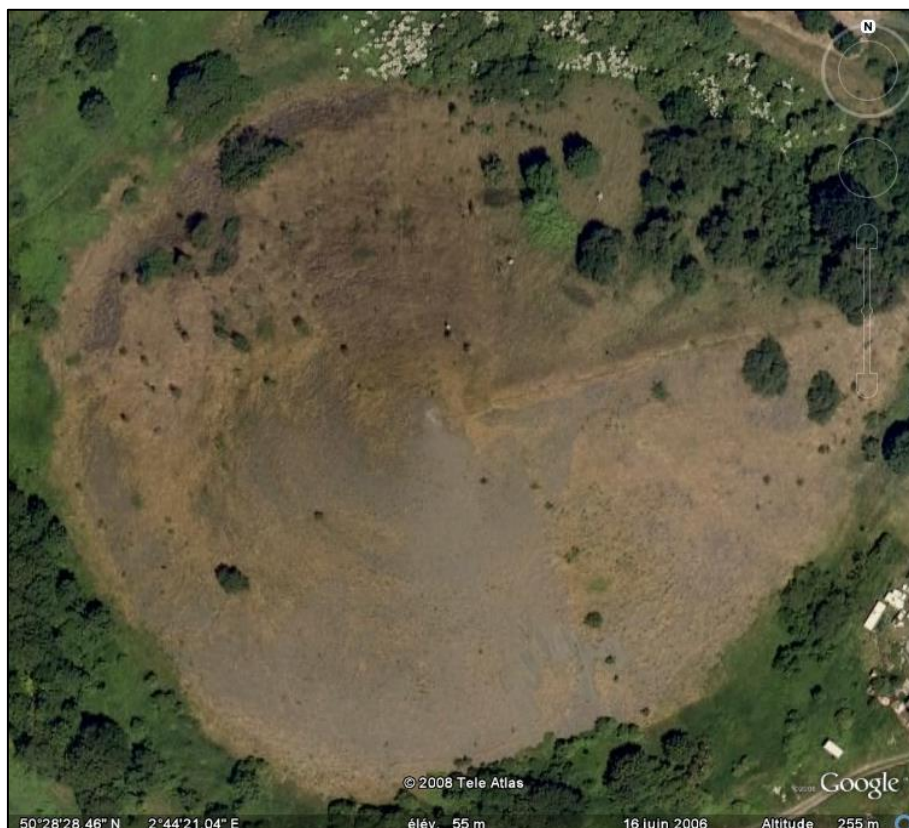
**Photo 14 : Photographie aérienne du terril n°49 (2006)**

La stabilité du terril est établie en l'état. Cependant, en cas de grattages en pied ou de modifications de sa géométrie, la stabilité du terril pourrait être remise en cause. Par conséquent, nous retiendrons un niveau de prédisposition peu sensible de ce terril au risque de glissement profond. L'intensité d'un tel phénomène étant modérée (compte tenu de la hauteur), nous retenons un aléa de type glissement profond de niveau faible pour ce terril.

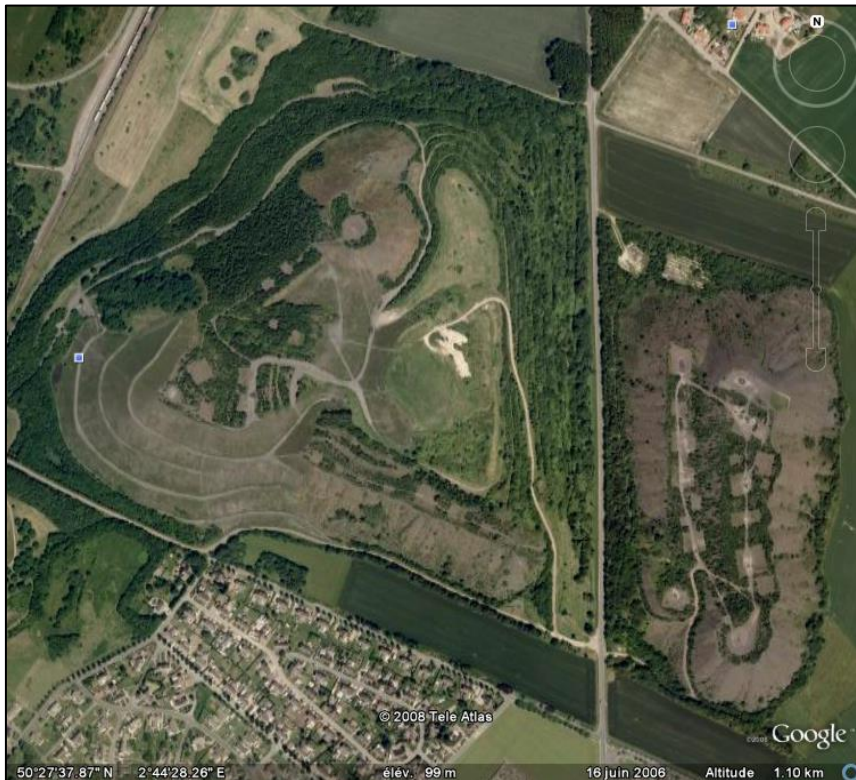
**Photo 15 : Photographie aérienne des terrils n°58 et 58A (2006)**

- les caractéristiques géomécaniques déterminées par des essais de laboratoire sur des échantillons prélevés en surface sont les suivantes :
  - Angle de frottement du matériau 32° ;
  - Cohésion 5 kPa ;
- les calculs réalisés sur neuf profils font ressortir des coefficients de sécurité compris entre 1,05 et 1,4. Les calculs ont été effectués sans eau.

Un examen thermographique a été mené en 2001 (« Concession de Grenay. Terrils 58 et 58A : Examen thermographique », INERIS-DRS-01-22728/R13, février 2001). Aucun point chaud n'a été observé sur les terrils. Aucune anomalie particulière au plan de la stabilité n'a été notée.

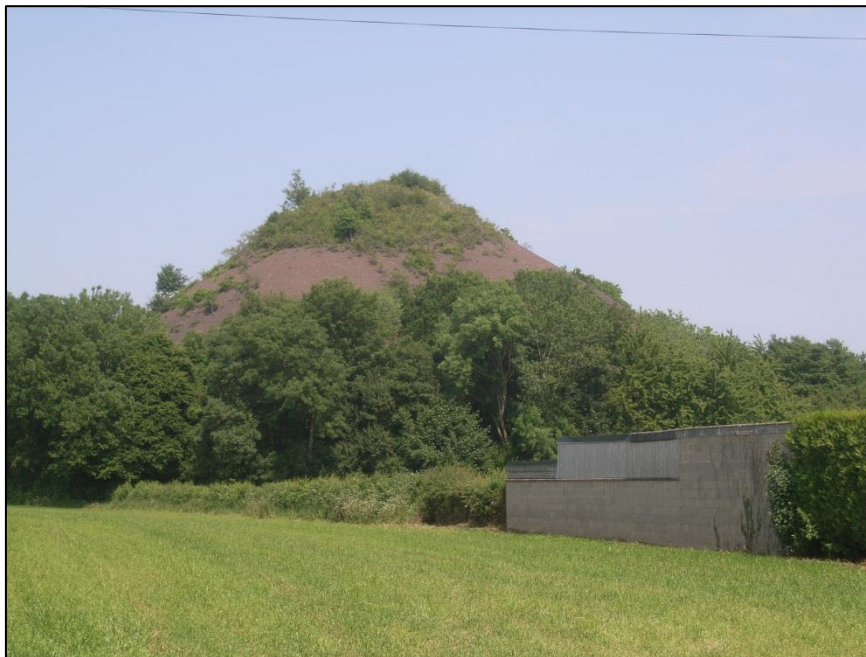
**Photo 16 : Terril n°244 (2010)**

Bien qu'il atteigne à peine 50 m de hauteur, nous avons sélectionné le terril n°244 de la concession de Fléchinelle car ses pentes sont assez fortes en partie sommitale (de l'ordre de 40°) et sa végétalisation peu développée.

Nous n'avons observé, lors de notre visite, aucun signe d'instabilité significatif. La stabilité du terril est établie en l'état. Cependant, en cas de grattages en pied ou de modifications de sa géométrie, la stabilité du terril pourrait être remise en cause. Par conséquent, nous retiendrons un niveau de prédisposition peu sensible de ce terril au risque de glissement profond. L'intensité d'un tel phénomène étant modérée (compte tenu de la hauteur), nous retenons un aléa de type glissement profond de niveau faible pour ce terril.
