**Bassin houiller du Nord Pas-de-Calais (zone 4)
Communes de Liévin, Avion,
Eleu-dit-Leauwette et Loos-en-Gohelle
Mise à jour des aléas miniers
au niveau des terrils 54, 71, 72, 80 et 80A**

RAPPORT E2014/052DE – 14NPC3304

Date : 13/03/2014

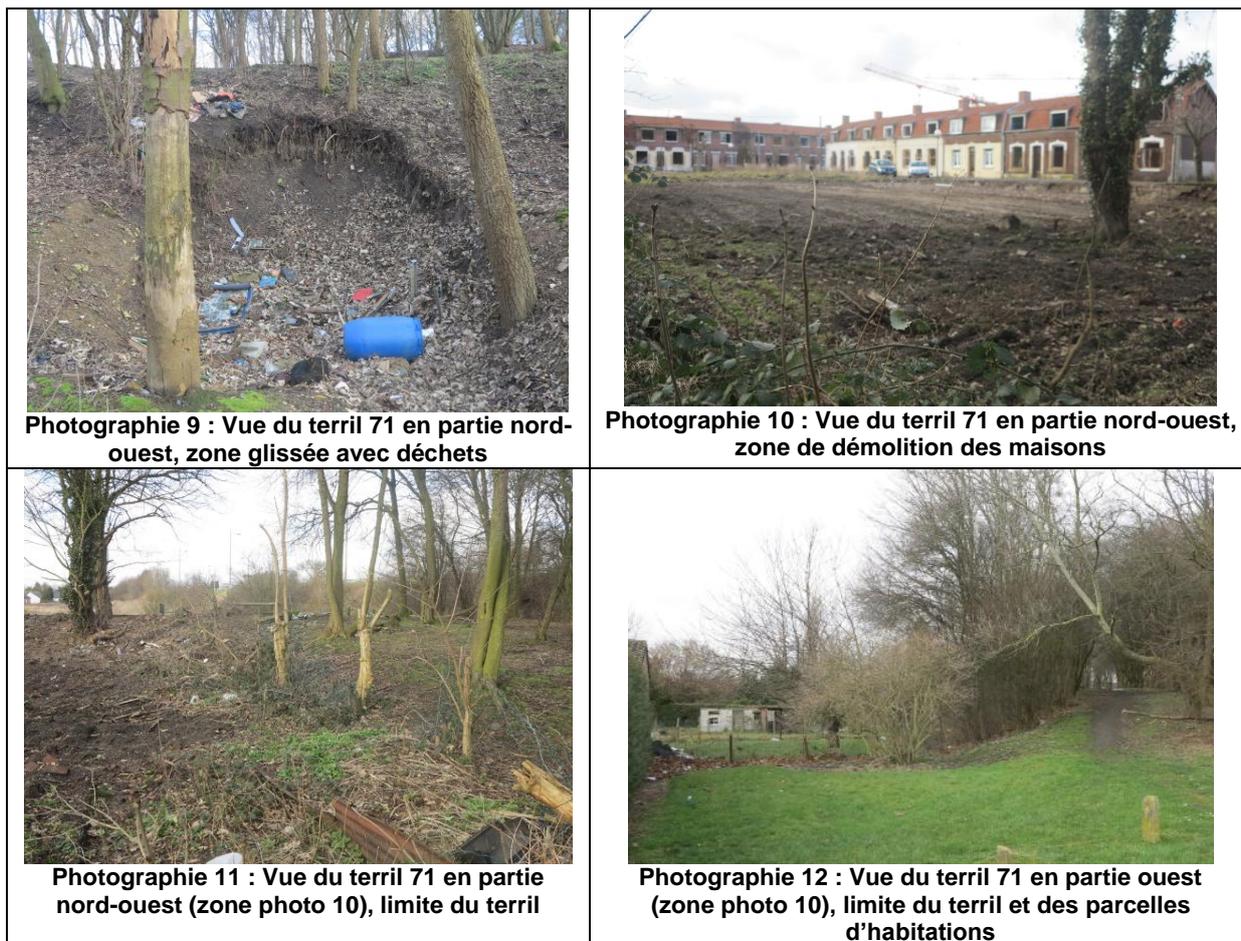
Figure 8 : Prises de vue du terril 71

Le terril 71 a été impacté par le tracé de la route départementale RD58, tracé antérieur à l'étude GEODERIS de 2010. A l'ouest et au sud de ce terril, se trouvent des maisons d'habitations, dont les limites des parcelles coïncident avec le contour du terril. A certains endroits, les résidus miniers du terril viennent s'appuyer en poussée sur des murs en parpaings délimitant les limites de propriété des habitations (Figure 8, photographies 1 et 2). En partie sud, le terril présente un petit cône d'une hauteur de 15 mètres environ dont la pente avoisine 25° (Figure 8, photographie 3). Des traces de ravinement sont observables (Figure 8, photographie 5), ainsi qu'une légère zone sujette à un glissement très superficiel (Figure 8, photographie 4).

Sur sa partie nord, le terril 71 présente comme des successions de replats, aux pentes plus douces (10° à 15°) (Figure 8, photographies 6 et 7). Une pente plus prononcée, de l'ordre de 30°, est repérable au nord-ouest de ce terril (Figure 8, photographie 8). Un désordre de type glissement superficiel est également visible dans ce secteur et des déchets y ont été entreposés (Figure 8, photographie 9).

Dans le cadre de la réhabilitation du quartier (situé au nord-ouest du terril), des maisons ont été récemment rasées (Figure 8, photographie 10) et l'emprise du terril est nettement visible au droit du grillage endommagé (Figure 8, photographie 11).

Dans sa partie ouest, la limite de l'emprise du terril concorde avec la limite des parcelles des habitations (Figure 8, photographie 12).

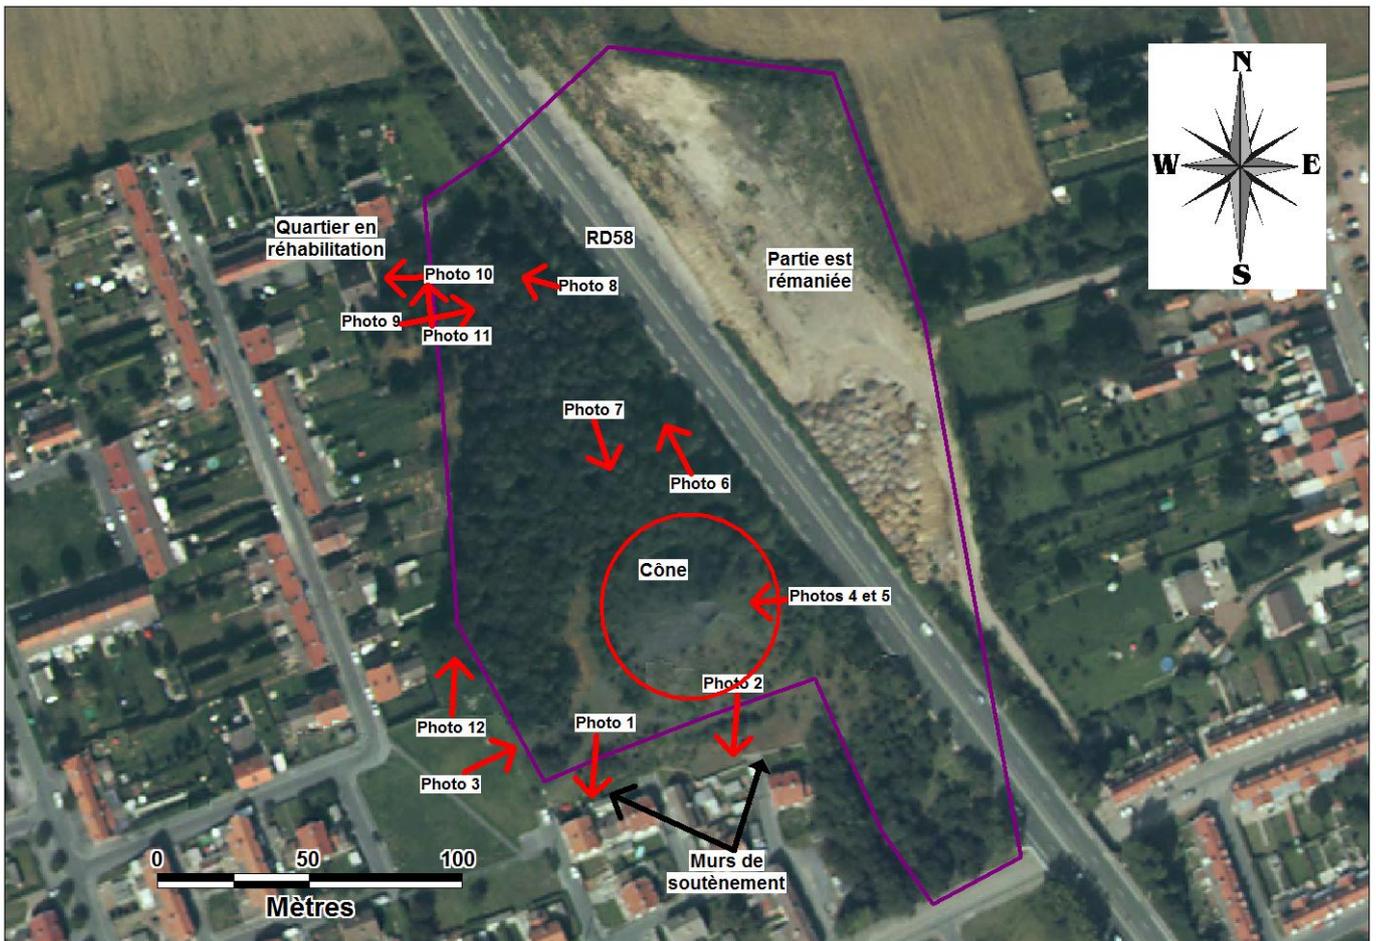
Figure 9 : Localisation des prises de vue photographiques au niveau du terril 71

La Figure 9 donne la localisation des positions où ont été prises les photographies ci-dessus ainsi que diverses informations (route départementale RD58, localisation du cône au niveau du terril, le quartier en cours de réhabilitation, les murs de soutènement).

L'emprise du terril 71 a été relevée du côté ouest de la route départementale D58, la partie est n'étant pas accessible (propriété privée). Cette emprise levée au GPS différentiel est sensiblement différente à celle cartographiée à la Figure 7.

Au niveau du contour de l'emprise du terril dans sa partie ouest, le levé au GPS différentiel a permis de le repositionner plus précisément, au niveau des limites des propriétés.

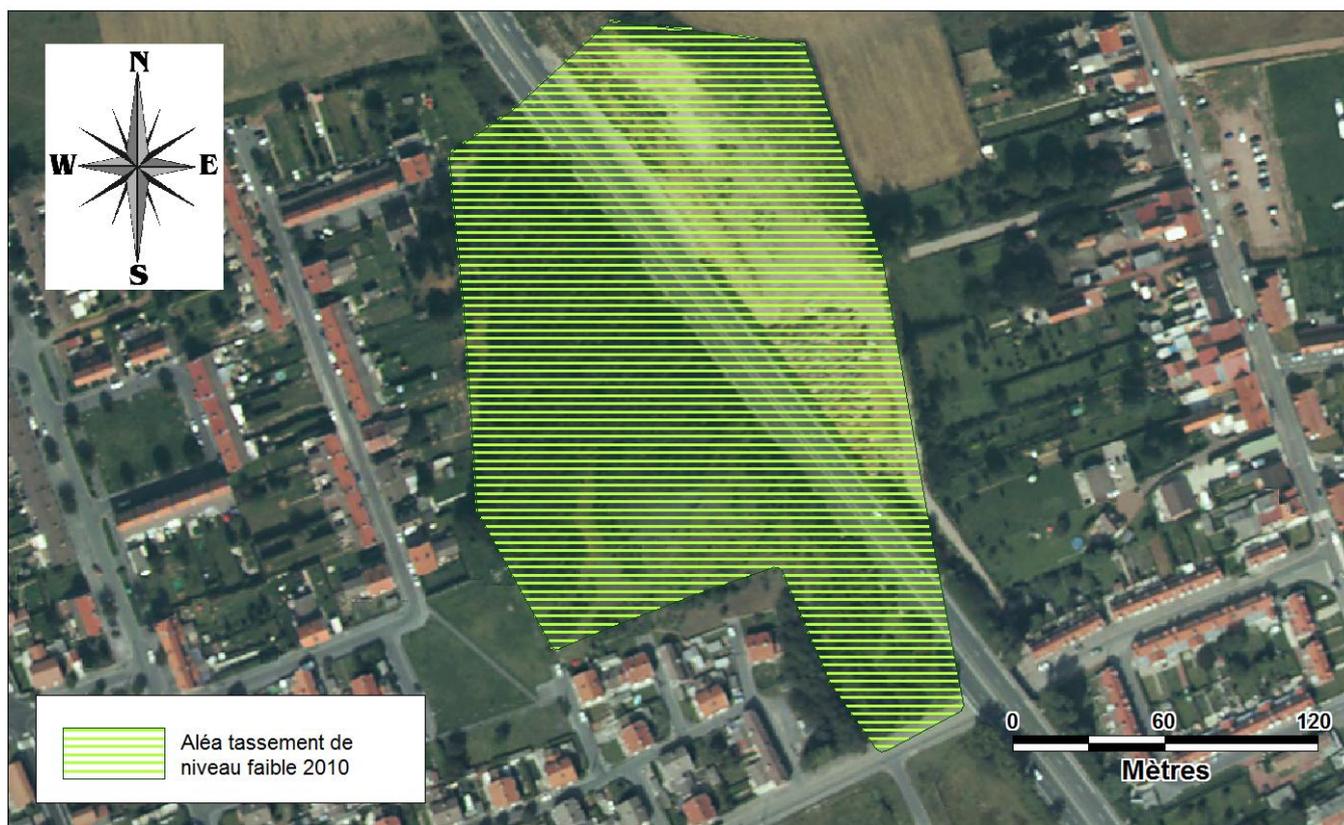
Figure 11 : Ancienne cartographie (2010) de l'aléa tassement de niveau faible sur le terril 71

Suite à la levée de l'emprise du terril au GPS différentiel en février 2014, l'emprise de ce terril étant changée, les emprises de ces zones d'aléas sont donc modifiées. Les emprises de la zone d'aléa tassement et de la zone d'aléa échauffement correspondent à celle de la nouvelle emprise du terril à laquelle on rajoute la marge d'incertitude de l'Orthophoto (incertitude de 3 mètres). L'emprise de la zone d'aléa glissement superficiel correspond à celle du terril à laquelle on ajoute une marge de propagation en pied de 10 mètres et l'incertitude de l'Orthophoto de 3 mètres.

Les niveaux de prédisposition et d'intensité restent inchangés par rapport à l'étude de 2010. La Figure 11 et la Figure 12 représentent l'ancienne et la nouvelle cartographie de l'aléa tassement de niveau faible pour le terril 71. La Figure 13 et la Figure 14 représentent l'ancienne et la nouvelle cartographie de l'aléa glissement superficiel de niveau faible pour le terril 71. La Figure 15 et la Figure 16 représentent l'ancienne et la nouvelle cartographie de l'aléa échauffement de niveau faible pour le terril 71.

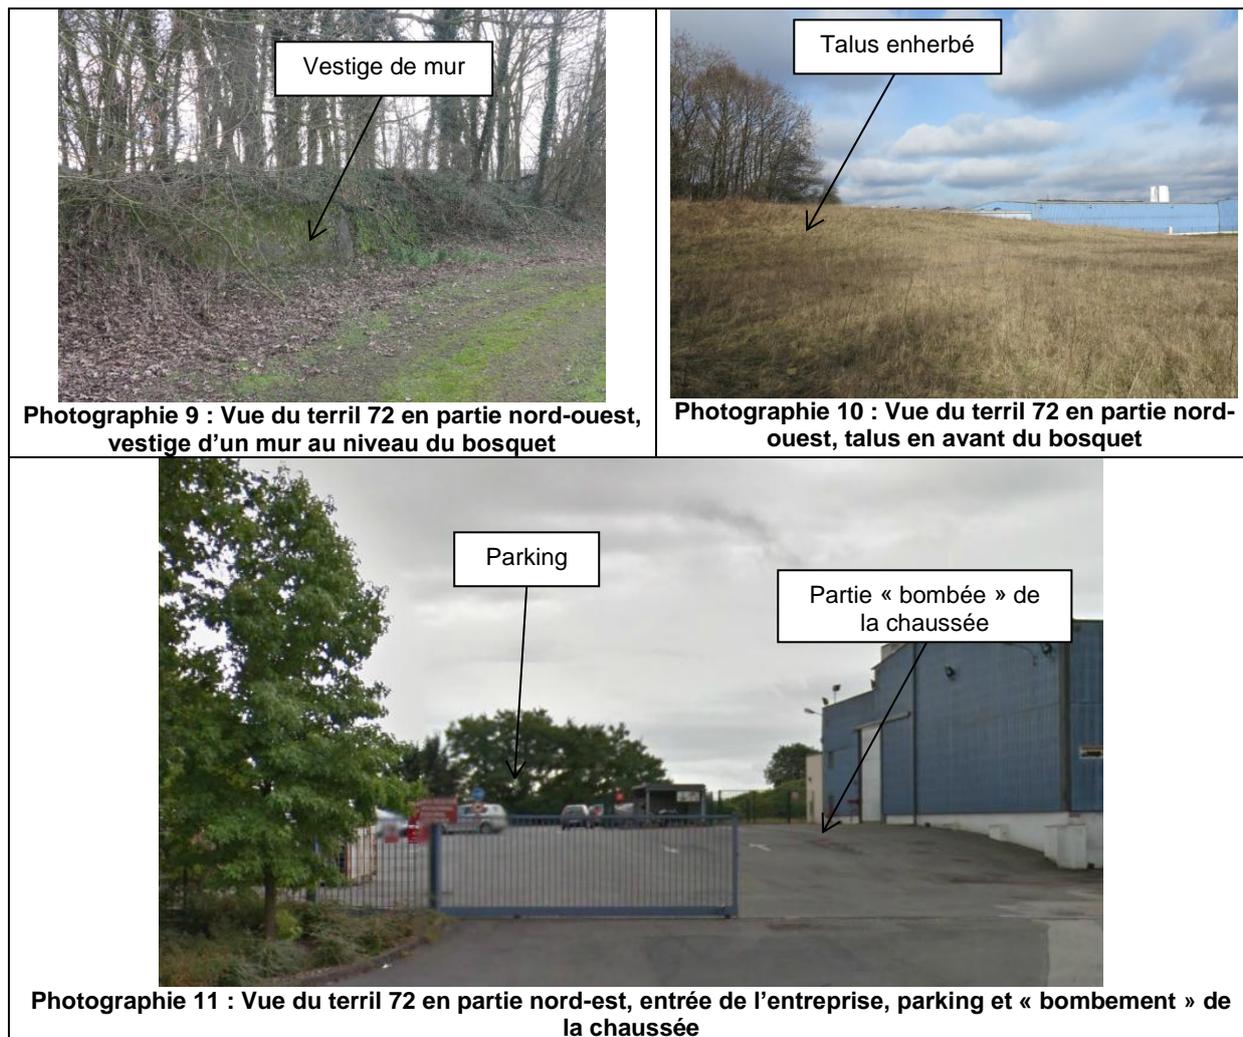
Figure 19 : Prises de vue du terril 72

Le terril 72 a été impacté par la construction d'un bâtiment industriel, construction antérieure à l'étude GEODERIS de 2010 [1]. D'une forme plate, au nord de ce terril, on retrouve ce bâtiment industriel avec une enceinte grillagée où le terril a été gratté sur une profondeur indéterminée : des matériaux granulaires de type graviers y ont été apportés (Figure 19, photographie 1). En partie est de ce terril, l'entreprise y a construit un parking, sans y faire d'importants terrassements : le parking n'est pas construit en décaissement ni en surélévation par rapport aux terrains avoisinants. Au sud de ce parking, on observe un talus boisé d'une hauteur de 4 à 5 mètres accusant une pente de l'ordre de 20° jusqu'au champ se situant en contrebas (Figure 19, photographie 2). Des résidus miniers affleurent en surface de ce talus (Figure 19, photographie 3) : il en subsiste donc sous ce parking.

Plus à l'est du parking, le terril se poursuit jusqu'au niveau du terrain situé derrière la salle des fêtes communale. On y observe une sorte de « cuvette circulaire » qui a été créée à la suite de travaux de terrassement : les talus présentent une pente de l'ordre de 20° et une hauteur de 2 à 3 mètres (Figure 19, photographies 4 et 5). Des résidus miniers de type schistes sont encore observables au niveau de cette cuvette.

Au sud-ouest de ce terril, une clôture matérialise le terrain appartenant à l'entreprise « Sonoco Consumer Products » (Figure 19, photographie 6). Des résidus miniers y sont observables (Figure 19, photographie 7).

Enfin, au nord-ouest de ce terril, au niveau d'un bosquet végétalisé, on observe de nombreux résidus miniers de type schistes, ainsi qu'un vestige de mur (Figure 19, photographies 8 et 9). Entre ce bosquet et la partie centrale du terril, on note la présence d'un talus dont la pente avoisine les 15° (Figure 19, photographie 10). Il est totalement enherbé, comme la grande majorité du terril.

En partie nord-est du terril, au niveau de la grille d'entrée de l'entreprise, on observe un dénivelé au niveau de la chaussée amenant au parking, comme une sorte de « bombement » de la chaussée où le terril n'aurait pas été arasé (Figure 19, photographie 11).

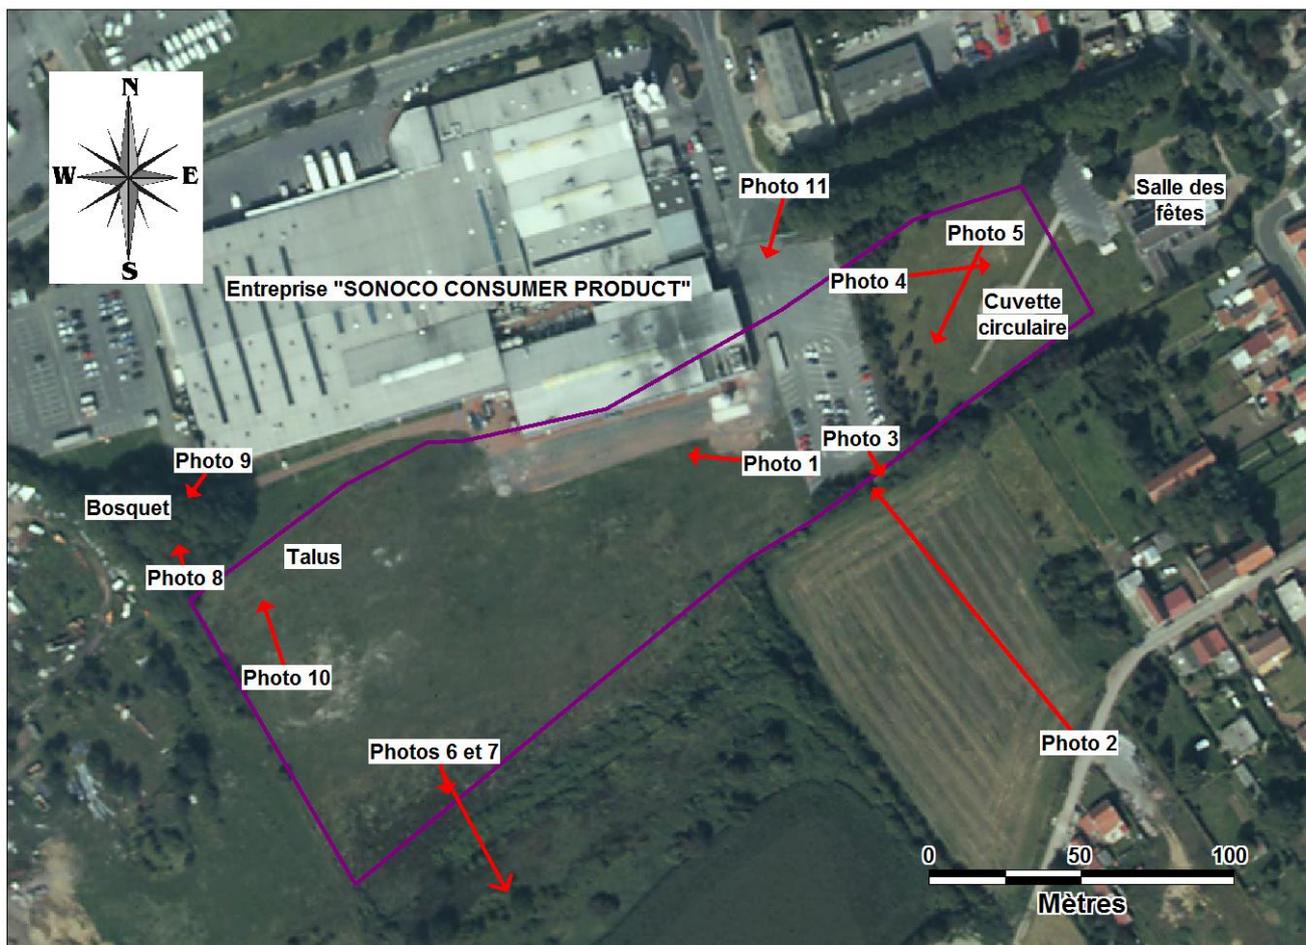
Figure 20 : Localisation des prises de vue photographiques au niveau du terril 72

L'emprise du terril 72 a été relevée au GPS différentiel. Elle est sensiblement différente à celle cartographiée à la Figure 18. Au sud du terril, le contour est repositionné au niveau de la clôture du terrain où affleurent en surface des résidus miniers. Au niveau sud du parking, le contour est également repositionné en pied de talus, à la limite avec le champ situé en contrebas. Au niveau de la partie est du terril, au niveau du terrain de la salle des fêtes communale, l'emprise du terril est redessinée au niveau des pieds de talus et au niveau du « bombement » de la chaussée au niveau de l'entrée de l'entreprise.

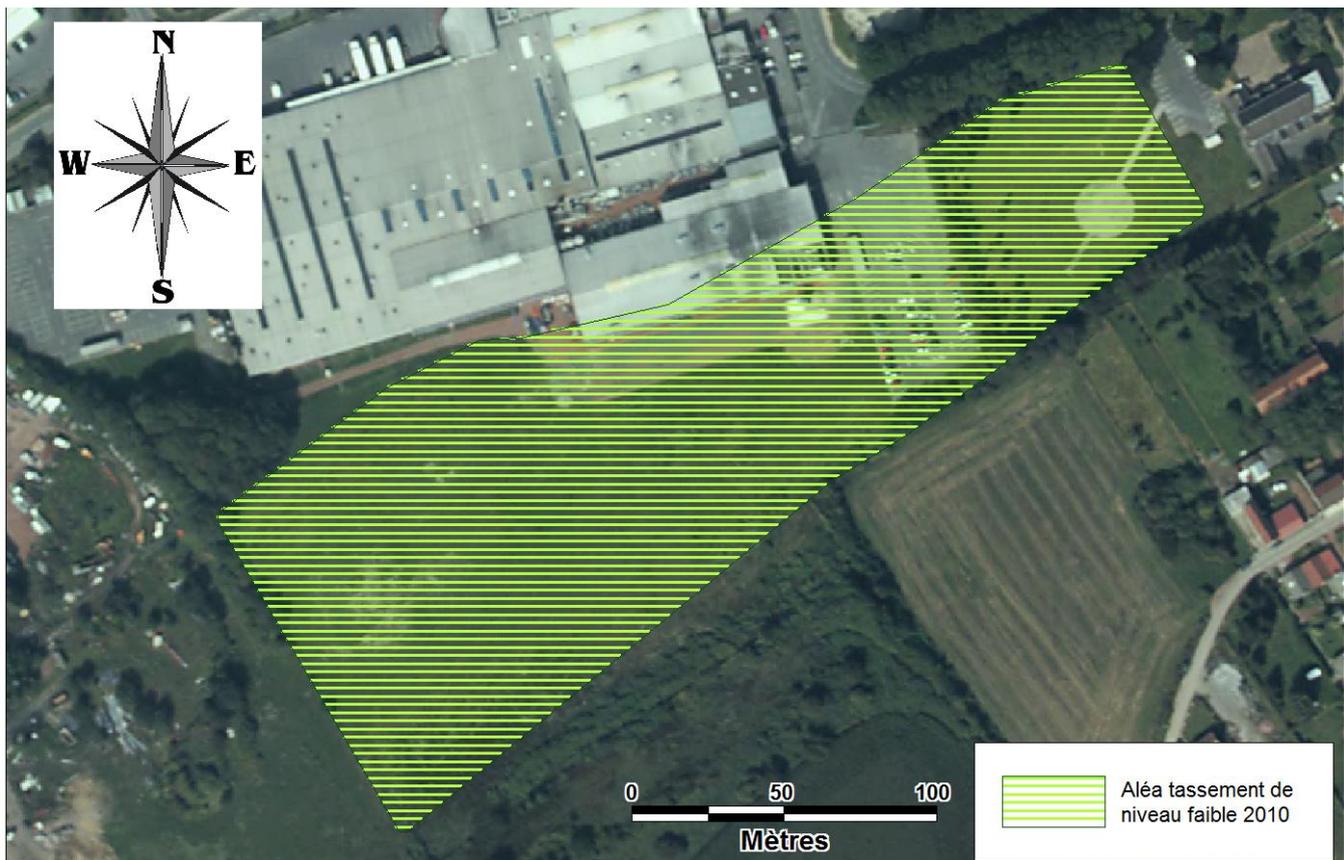
Figure 22 : Ancienne cartographie (2010) de l'aléa tassement de niveau faible sur le terril 72

En 2010, GEODERIS avait cartographié un aléa tassement faible sur l'emprise de ce terril. Suite à la levée de l'emprise du terril au GPS différentiel en février 2014, l'emprise de ce terril étant changée, l'emprise de cette zone d'aléa tassement est donc modifiée. L'emprise de la zone d'aléa tassement correspond à celle de la nouvelle emprise du terril à laquelle on rajoute la marge d'incertitude de l'Orthophoto (incertitude de 3 mètres).

Les niveaux de prédisposition et d'intensité restent inchangés par rapport à l'étude de 2010. La Figure 22 et la Figure 23 représentent l'ancienne et la nouvelle cartographie de l'aléa tassement de niveau faible pour le terril 72.

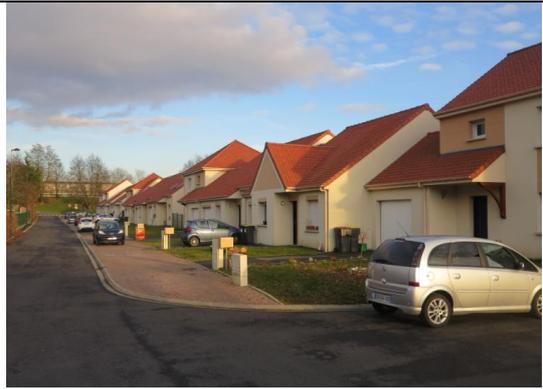
Photographie 2 : Vue en partie nord-est du terril 80, rue lotie de 16 maisons d'habitation

Dans sa partie nord-est, 16 maisons individuelles ont été construites ; elles sont situées à une vingtaine de mètres au nord de l'emprise du terril (Figure 26, photographies 2 à 4). Des matériaux de type remblais, briquettes, craie, silex, tout-venant ont été observés entre les parcelles de ces maisons et l'emprise du terril (Figure 26, photographies 5 et 6). Ces matériaux ont été remobilisés lors des travaux de terrassement par l'aménageur.

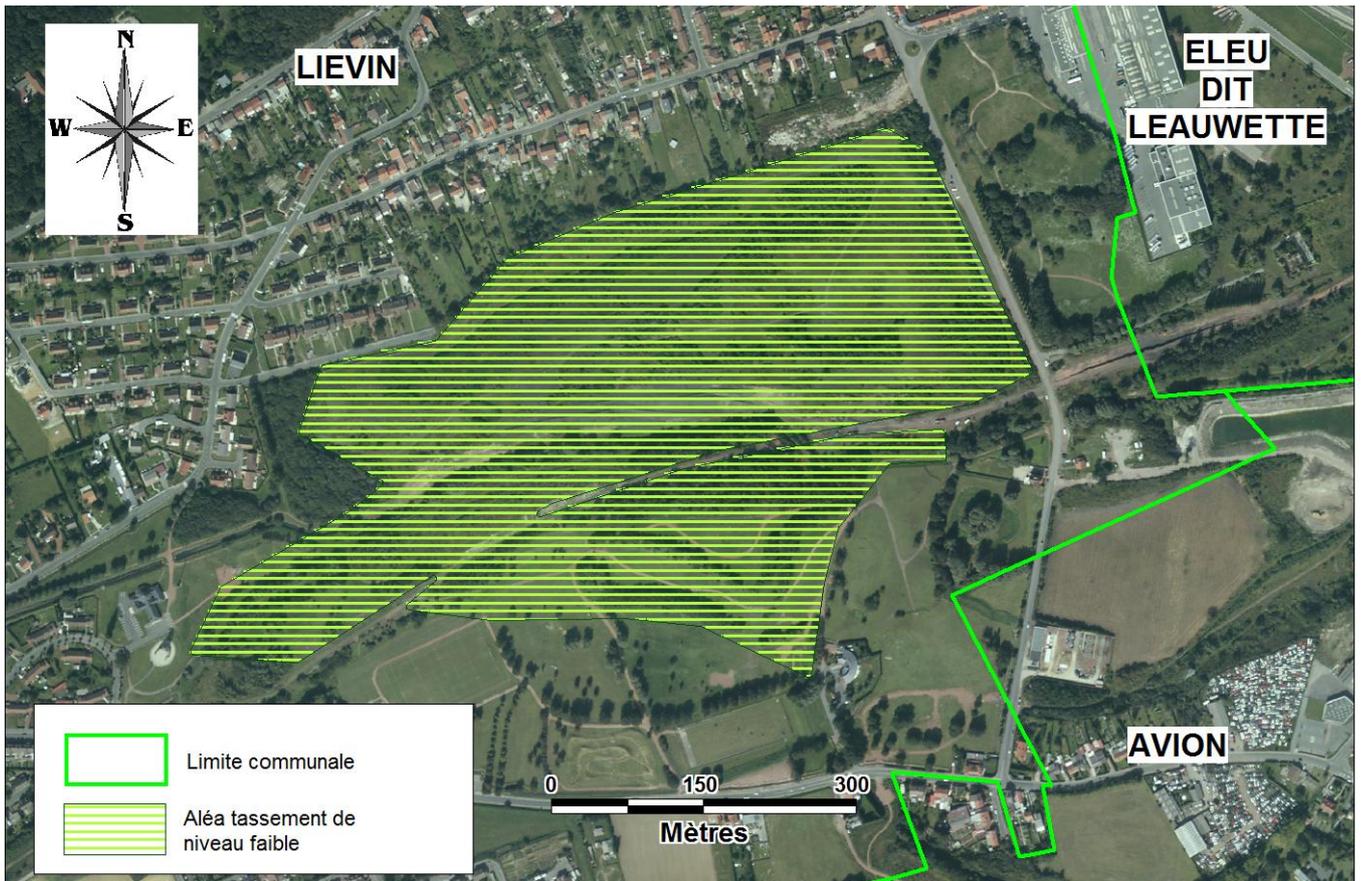
Figure 29 : Cartographie 2014 de l'aléa tassement de niveau faible sur le terril 80

Les niveaux de prédisposition et d'intensité restent inchangés par rapport à l'étude de 2010. La Figure 29 représente la cartographie de l'aléa tassement de niveau faible pour le terril 80. La Figure 30 représente la cartographie de l'aléa glissement superficiel de niveau faible pour le terril 80. La Figure 31 représente la cartographie de l'aléa échauffement de niveau fort (qui n'a pas été réévalué) pour le terril 80.

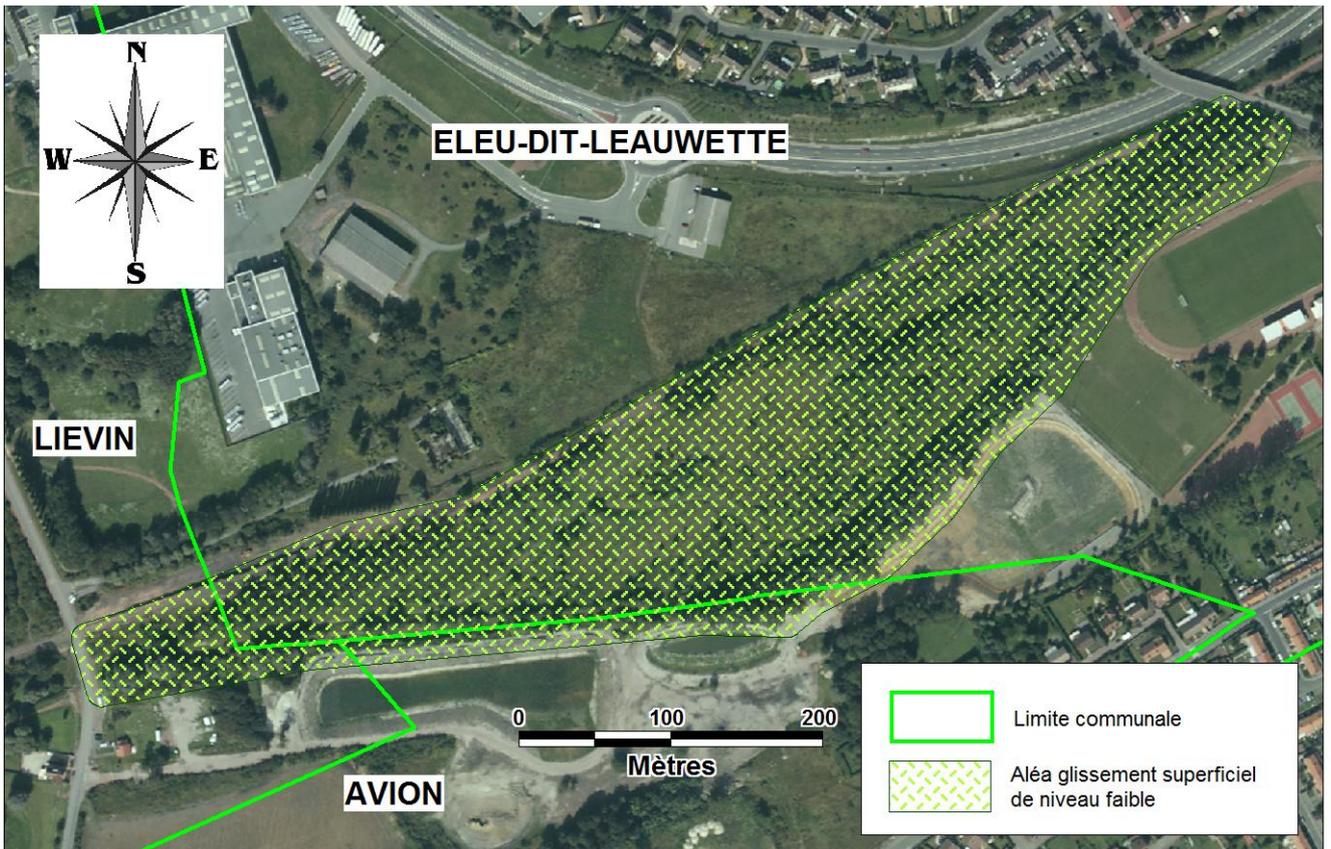
Figure 36 : Cartographie 2014 de l'aléa glissement superficiel de niveau faible sur le terril 80A

L'emprise de ce terril étant inchangée, les emprises de ces zones d'aléas sont donc conservées. Les emprises de la zone d'aléa tassement et de la zone d'aléa échauffement correspondent à celle de l'emprise du terril à laquelle on rajoute la marge d'incertitude de l'Orthophoto (incertitude de 3 mètres). L'emprise de la zone d'aléa glissement superficiel correspond à celle du terril à laquelle on ajoute une marge de propagation en pied de 10 mètres et l'incertitude de l'Orthophoto de 3 mètres.

Les niveaux de prédisposition et d'intensité restent inchangés par rapport à l'étude de 2010. La Figure 35 représente la cartographie de l'aléa tassement de niveau faible pour le terril 80A. La Figure 36 représente la cartographie de l'aléa glissement superficiel de niveau faible pour le terril 80A. La Figure 37 représente la cartographie de l'aléa échauffement de niveau faible pour le terril 80A.
