RAPPORT D'ÉTUDE

INERIS-DRS-10-113719-13407B

Zone 2 du bassin houiller du Nord Pas-de-Calais

Etude des aléas miniers de type mouvements de terrain

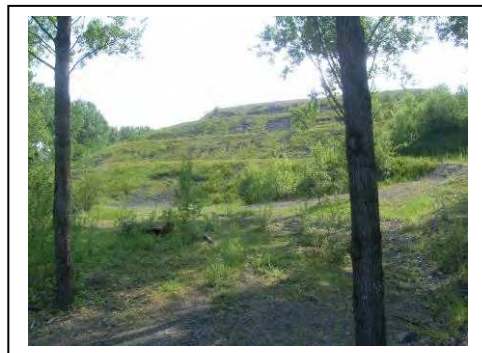
Vue du versant nord remodelé du terril 32
