RAPPORT D'ÉTUDE

INERIS DRS-11-120836-05775A

**Zone 5 du bassin houiller du Nord Pas-de-Calais.
Etude des aléas miniers de type mouvements de terrain**

Communes d'Anhiers, Aniche, Auberchicourt, Aubry, Brebières, Bruille-lez-Marchiennes, Bugnicourt, Cantin, Corbehem, Courcelles-lès-Lens, Courchelettes, Cuincy, Dechy, Douai, Ecaillon, Emerchicourt, Erchin, Esquerchin, Evin-Malmaison, Fégin, Flers-en-Escrebieux, Flines-lez-Raches, Guesnain, Lallaing, Lambres-lez-Douai, Lauwin-Planque, Leforest, Lewarde, Loffre, Marchiennes, Masny, Moncheaux, Monchecourt, Montigny-en-Ostrevent, Pecquencourt, Râches, Raimbeaucourt, Rieulay, Roost-Warendin, Roucourt, Sin-le-Noble, Somain, Villers-au-Tertre, Vred et Waziers.

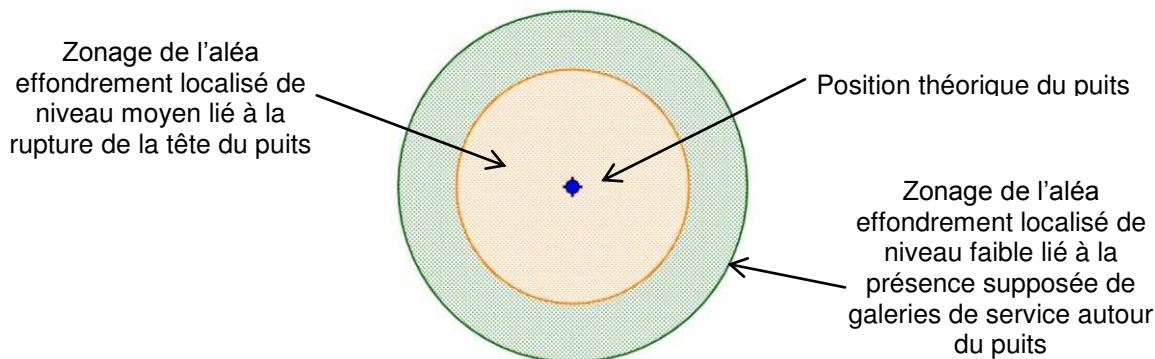
Figure 5 : Exemple de cartographie des aléas de type effondrement localisé au droit d'un puits où l'on suspecte la présence de galeries de service

- puits Sainte-Marie de la concession d'Azincourt sur la commune d'Aniche : une petite galerie d'aérage a été bétonnée lors de la mise en place du bouchon de champagne sur le puits Sainte-Marie (pas d'aléa). Toutefois, comme le puits n'a pas été détourné, des doutes subsistent quant à la présence de galeries de service. Un aléa de type effondrement localisé de niveau faible lié à des travaux supposés a été cartographié dans un cercle de 28 m autour du puits.
