LE PHENOMENE SISMIQUE ET SES EFFETS

Pascal DOMINIQUE

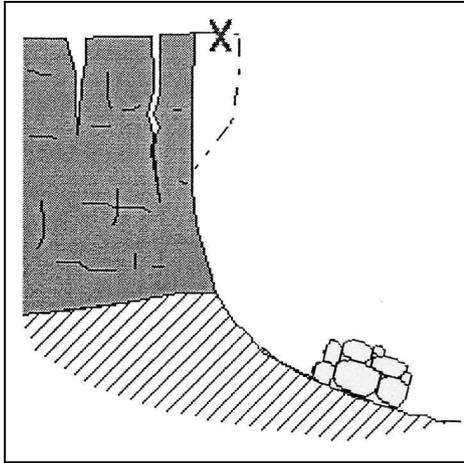
Chutes de bloc / éboulement

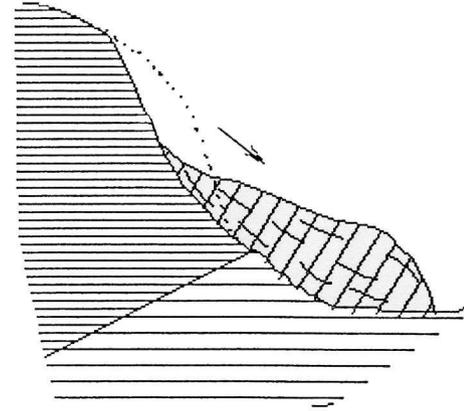
Glissement de terrain

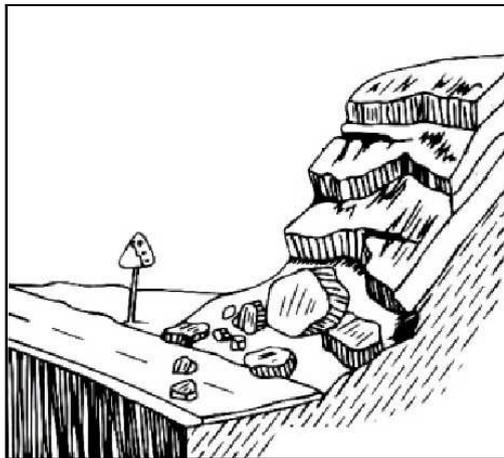
**Facteur aggravant : talus avec
pendage sur voie**

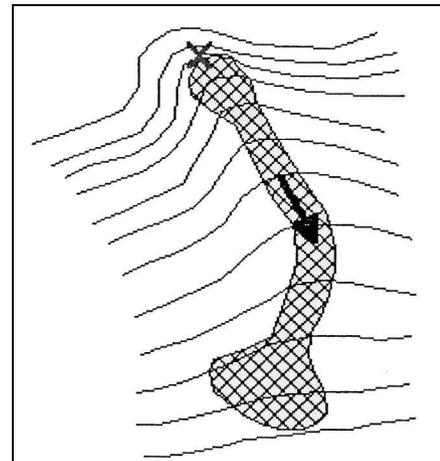
Coulée de boue

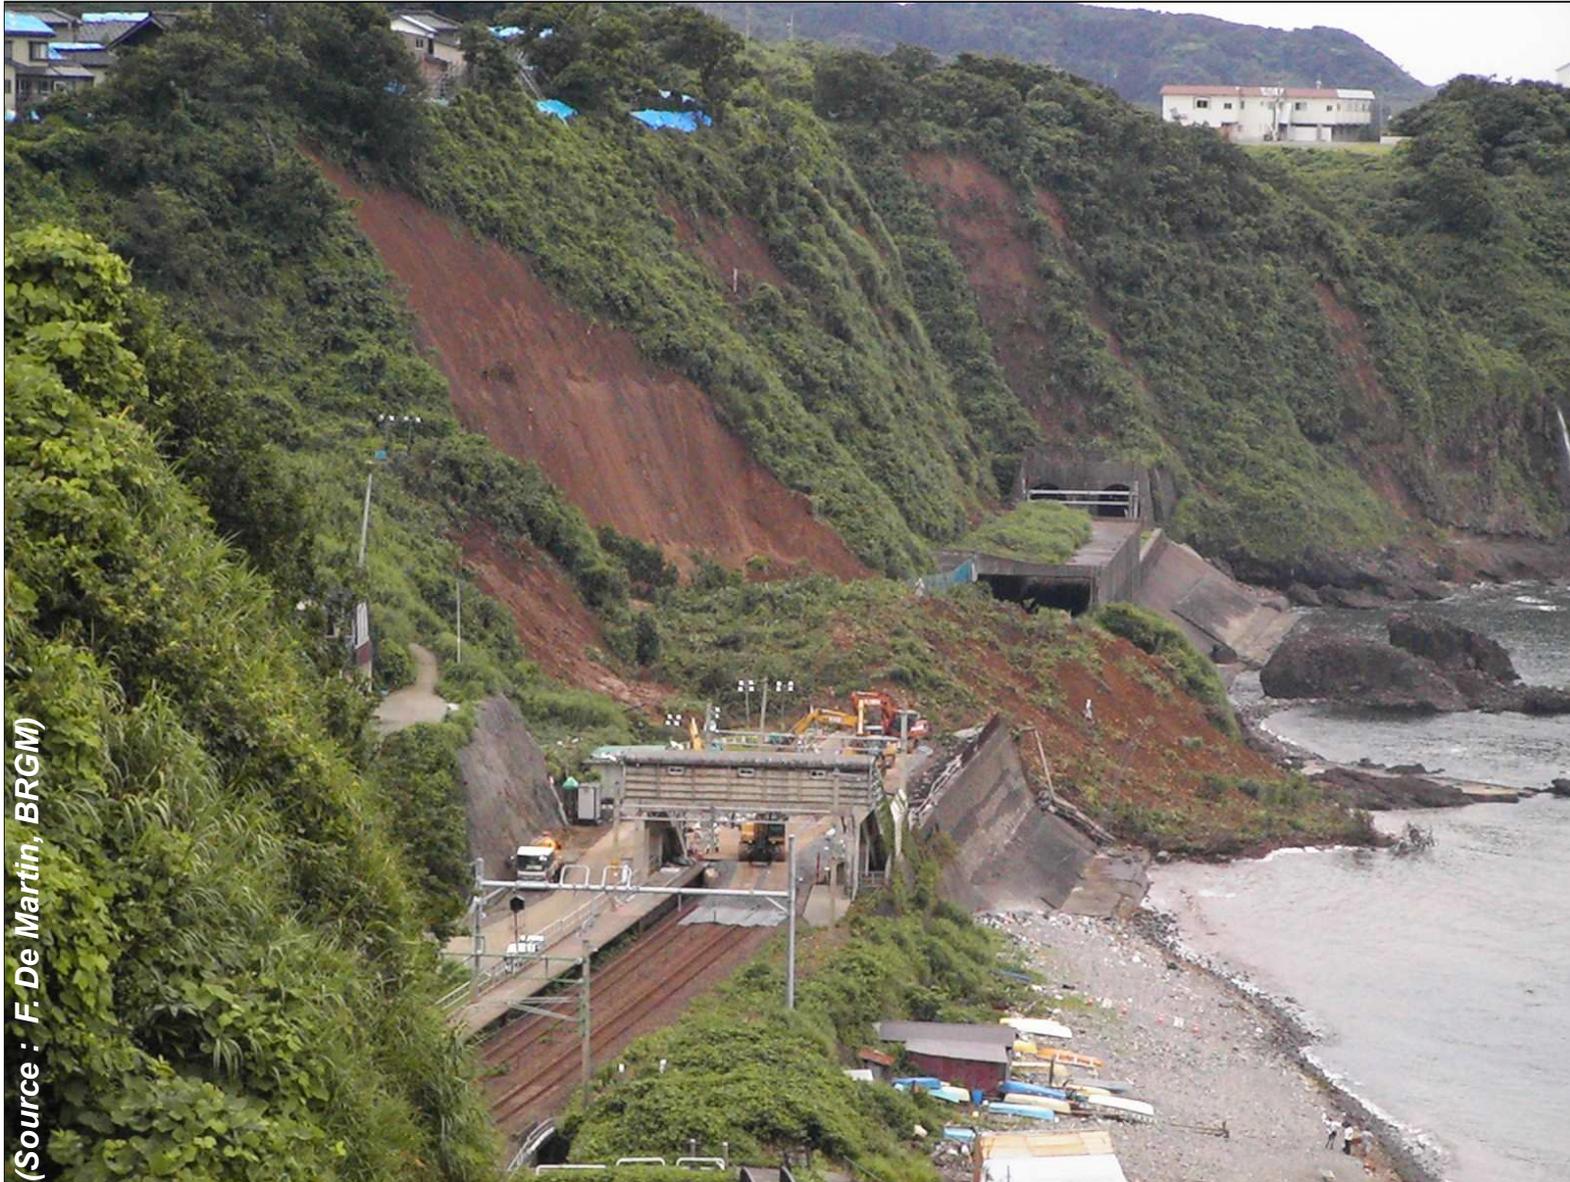
EFFET INDUIT : Mouvements de terrain

**Niigata
M 6,8
JAPON
(2007)**

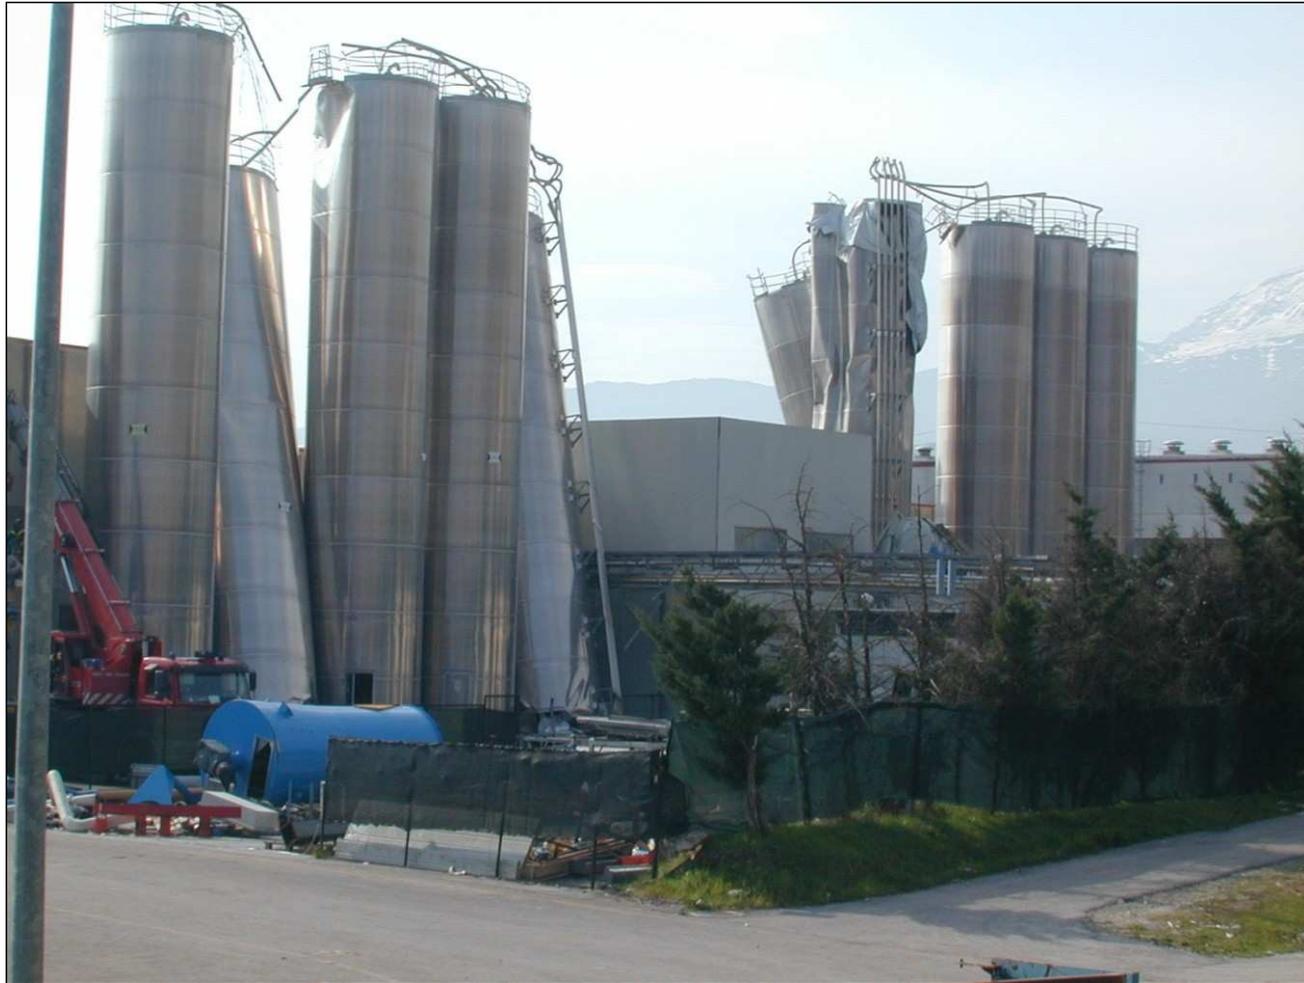
séisme de l'Aquila (Italie) – 6/4/2009 - Mw 6,3 – (Dominique, BRGM)
silos de granulés de polypropylène – Ent. VIBAC Ø 4 m – h 20 m - ép. 6 mm Al

Cloquage en pointe de diamant et basculement

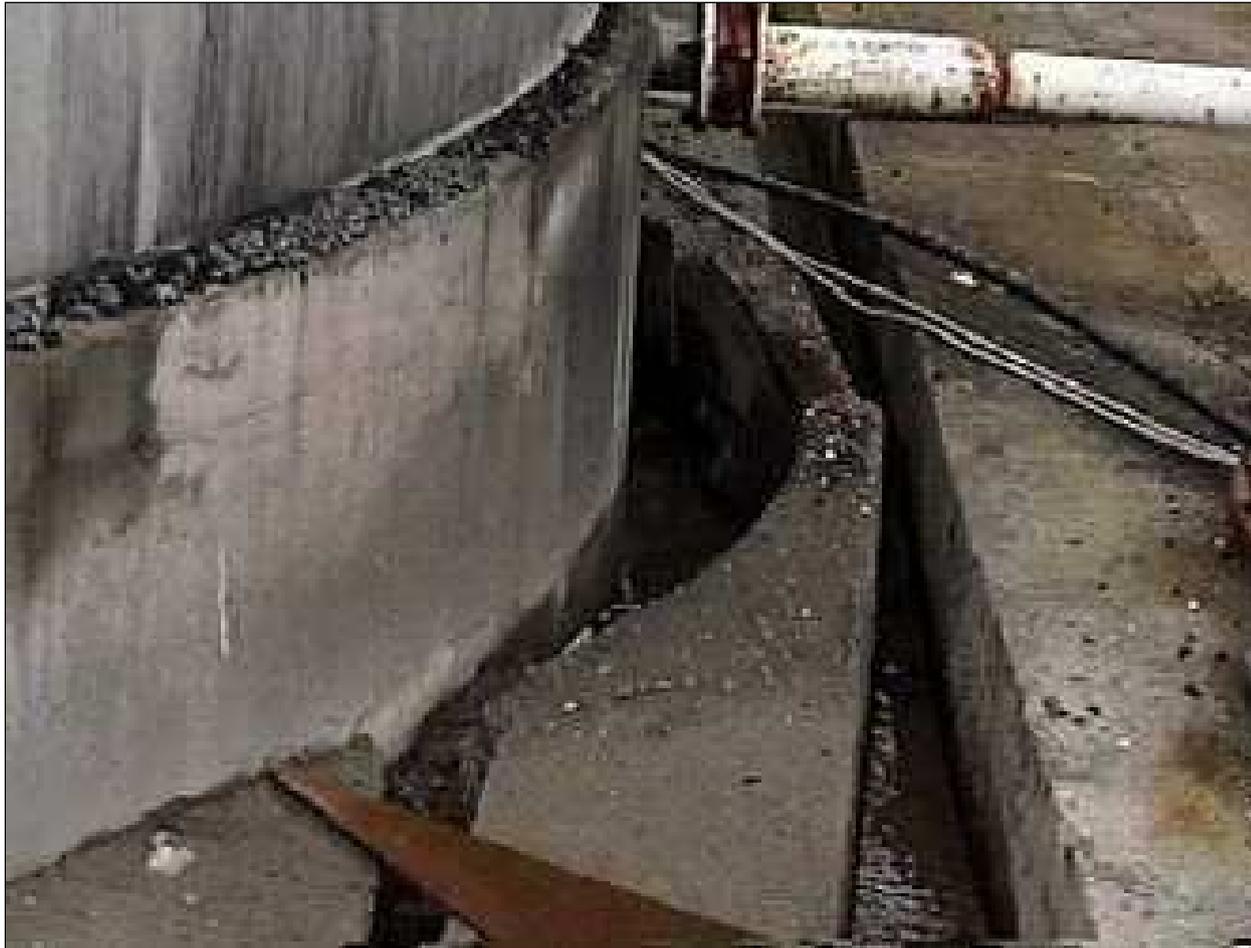
Usine de colle (Est de Golcuk)

Séisme d'Izmit (Turquie) – 17/8/1999 – Mw 7,4 - (Ansal et al., NISEE)

Déplacement relatif et fissuration entre la base du réservoir et les dalles en de béton

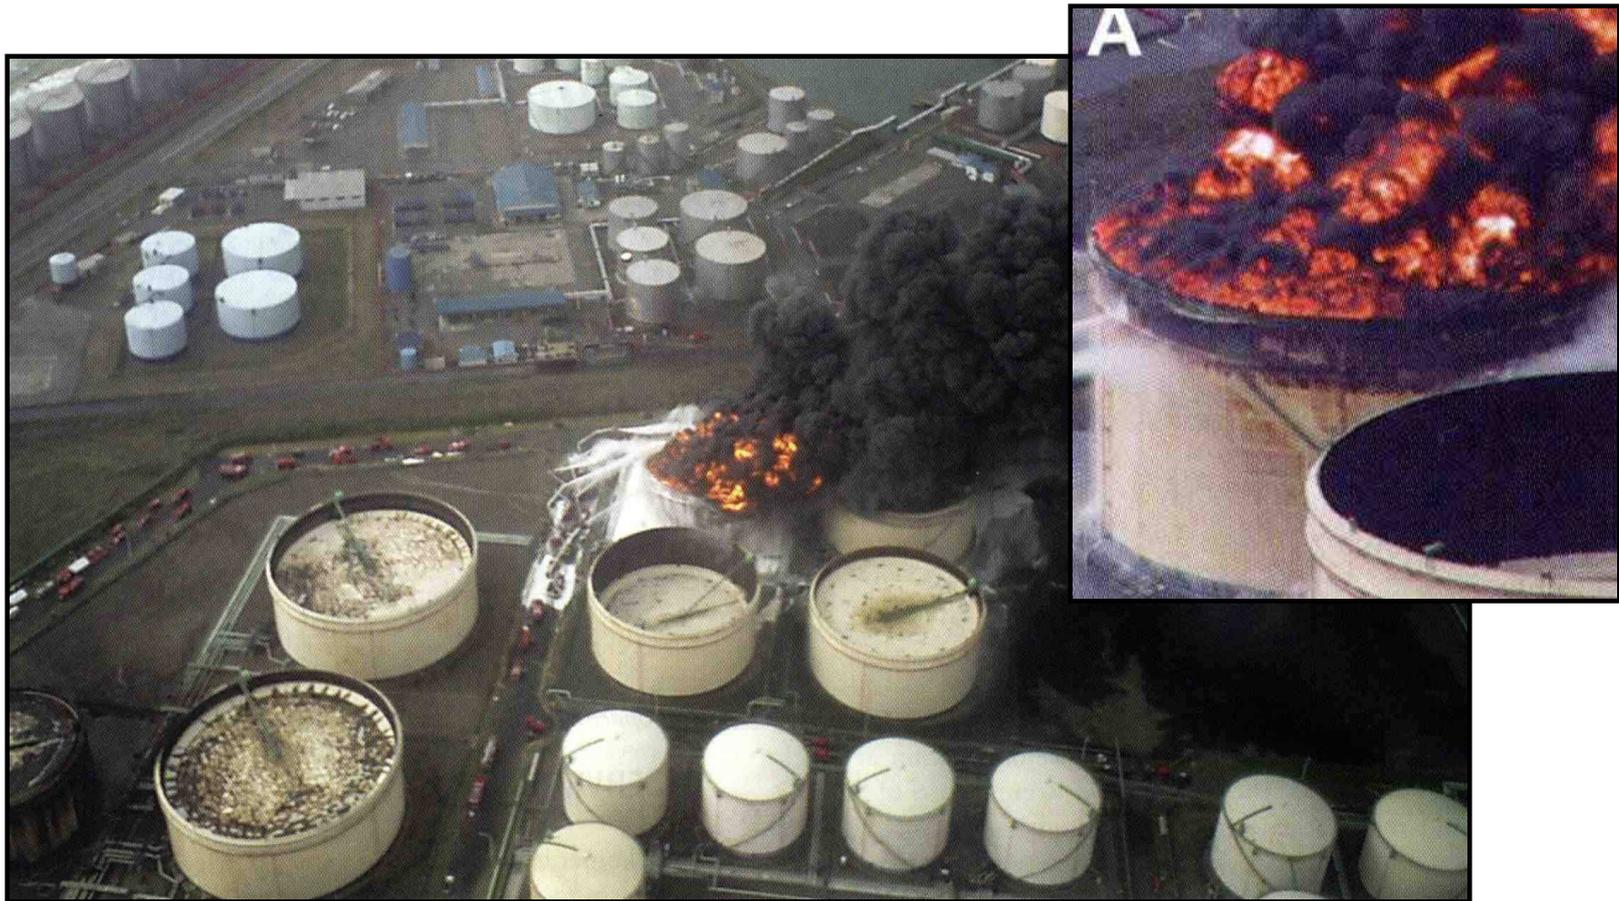
Endommagement par des mouvements longues périodes du séisme japonais de Tokachi-Oki – 26/9/2003 - Mw 8,3 – (Koketsu et al., 2005)

Incendie de réservoirs d'hydrocarbure

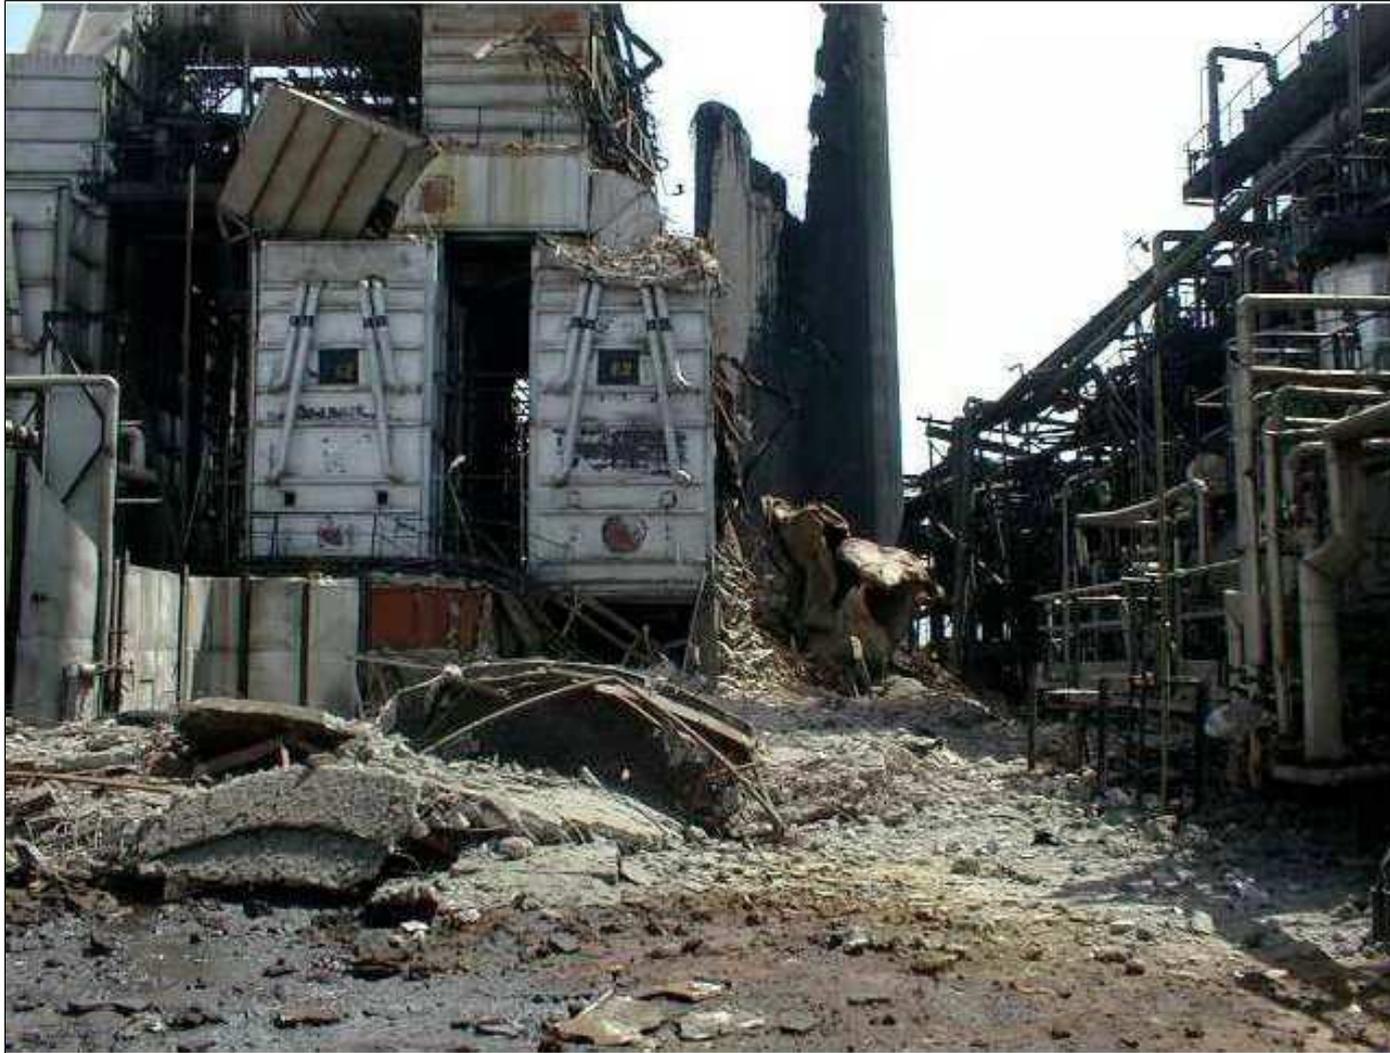
séisme d'Izmit (Turquie) – 17/8/1999 - Mw 7,4 – (G. Johnson, C. Scawthorn, EQE)
Effondrement d'une colonne de refroidissement en béton armé

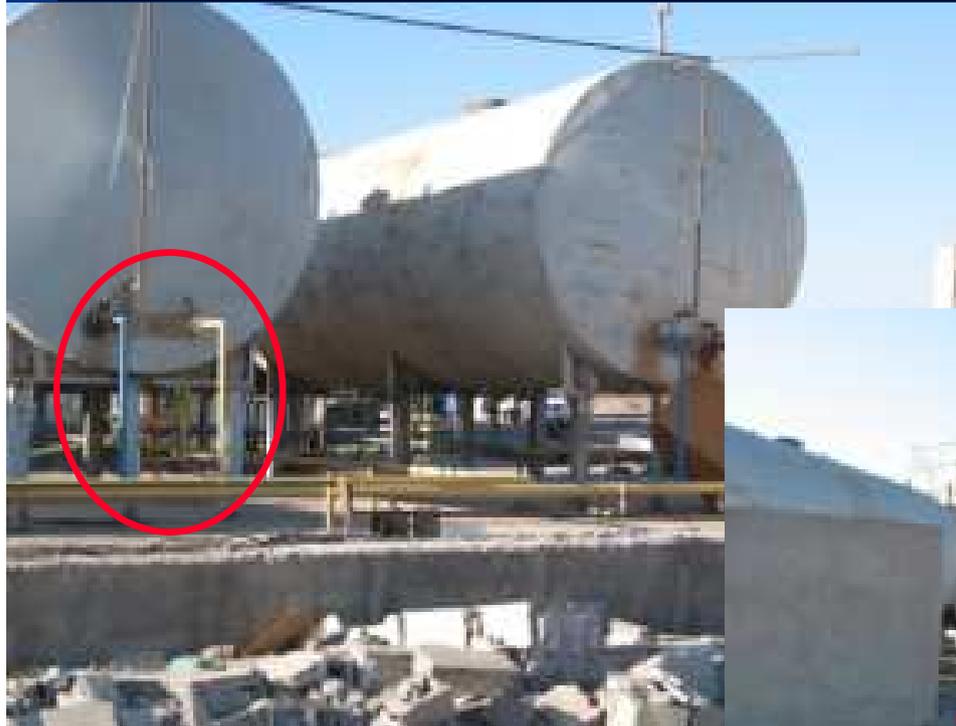
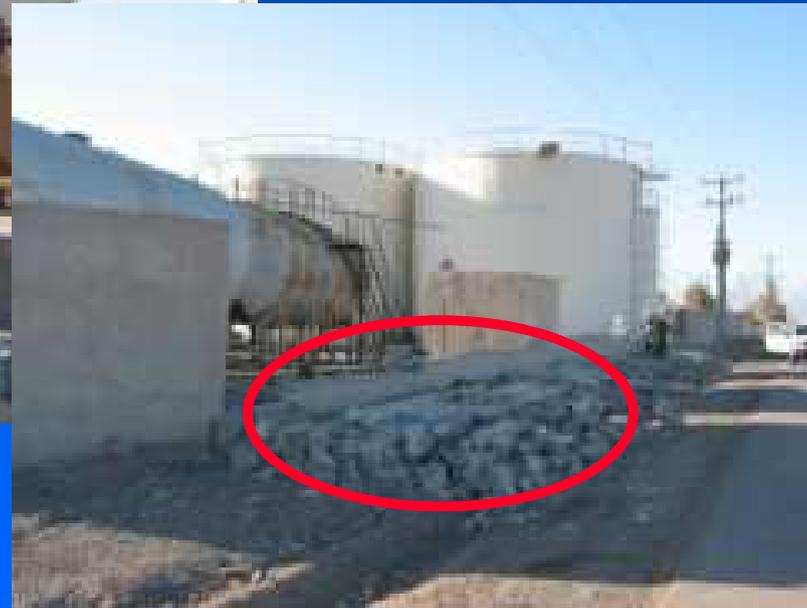
Séisme du 26 décembre 2003 – Mw 6,6 (Bam, Iran)
Réservoir d'hydrocarbures - Pas de dommages
Très proche de l'épicentre - Murs tombés
Piquages et connexions rigides maintenus

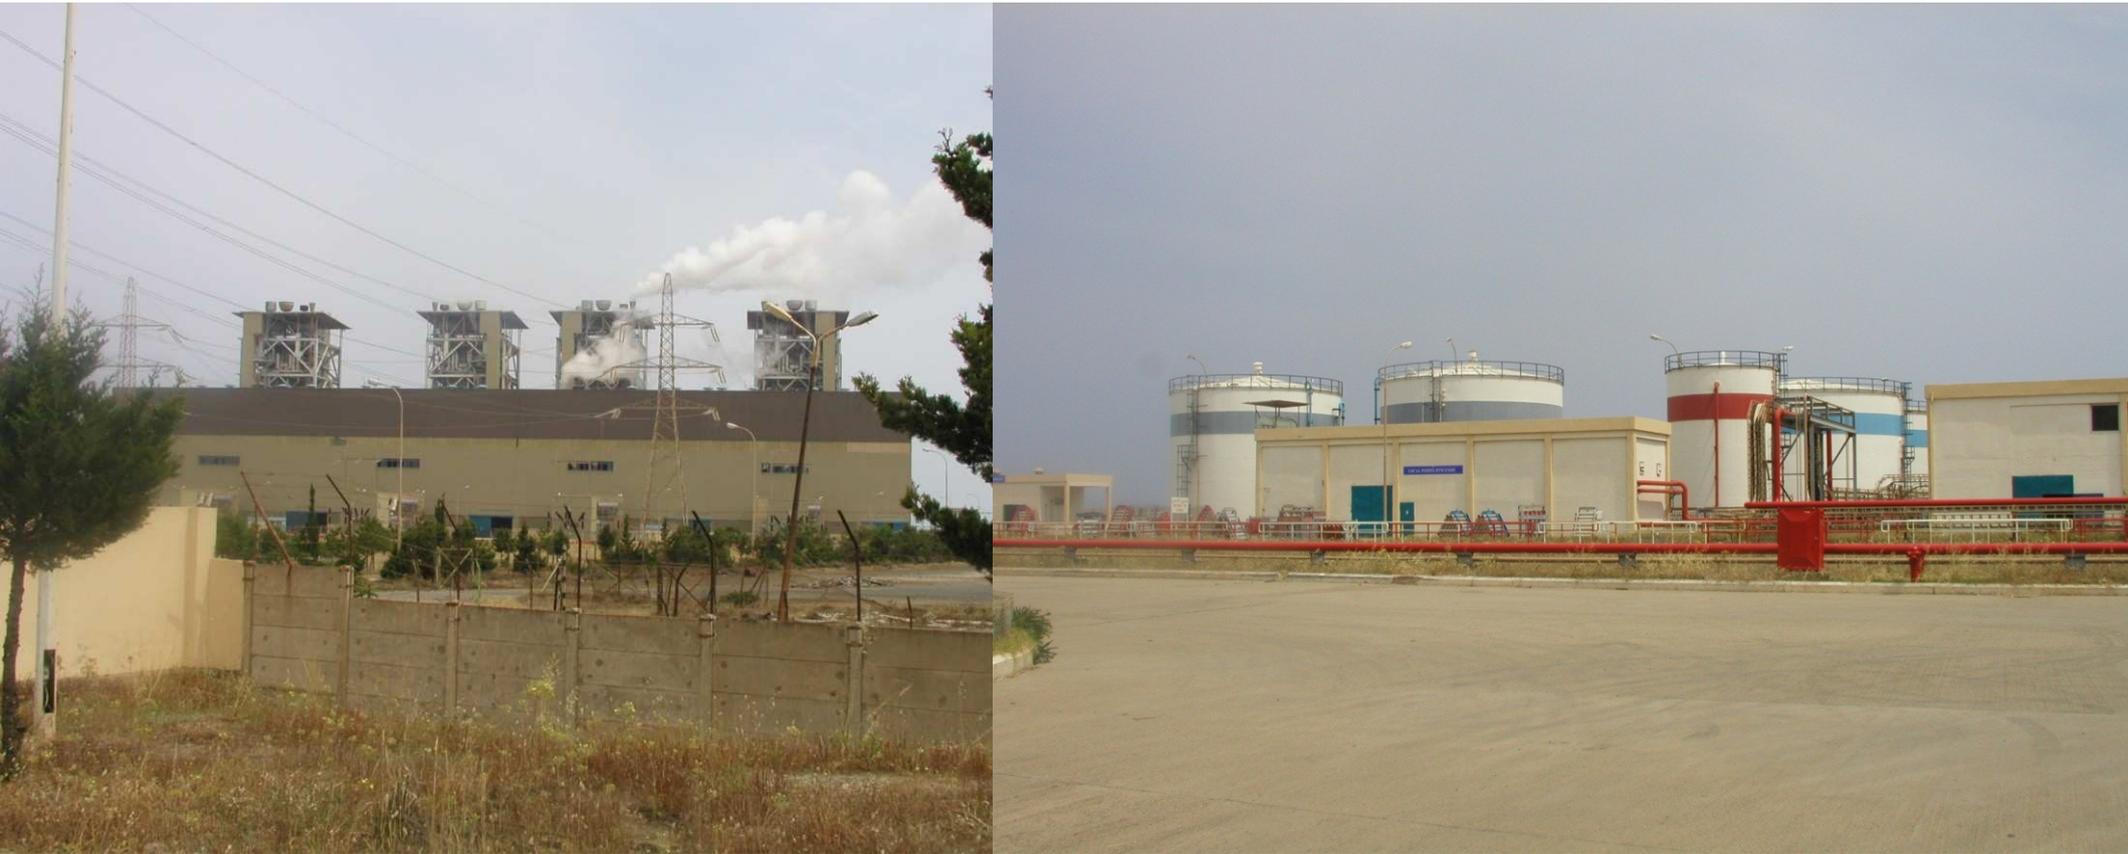
Séisme d'Algérie du 21 mai 2003 – Mw 6,9 - Sonelgaz Cap Djinet – (Mouroux, 2003)

**Superstructures et Réservoirs sans dommages
près de l'épicentre ($a_{\max} > 0,5 g$)**

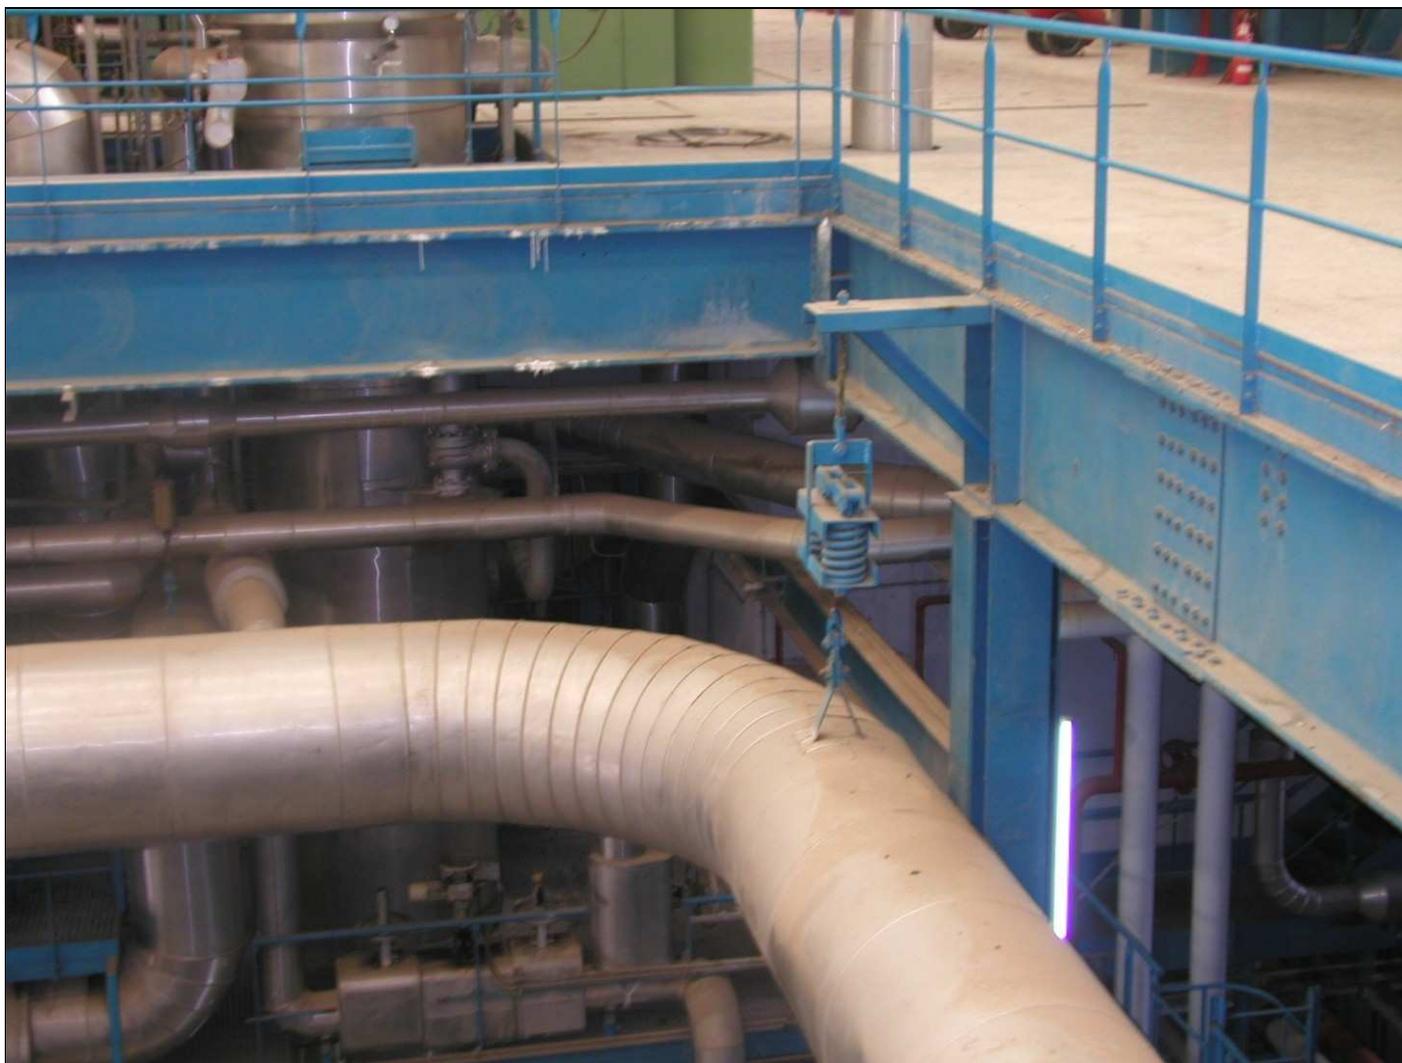
Dispositifs d'amortissement sur les canalisations principales

Séisme d'Algérie du 21 mai 2003 - Mw 6,9 - Sonelgaz Cap Djinet – (Mouroux, 2003)

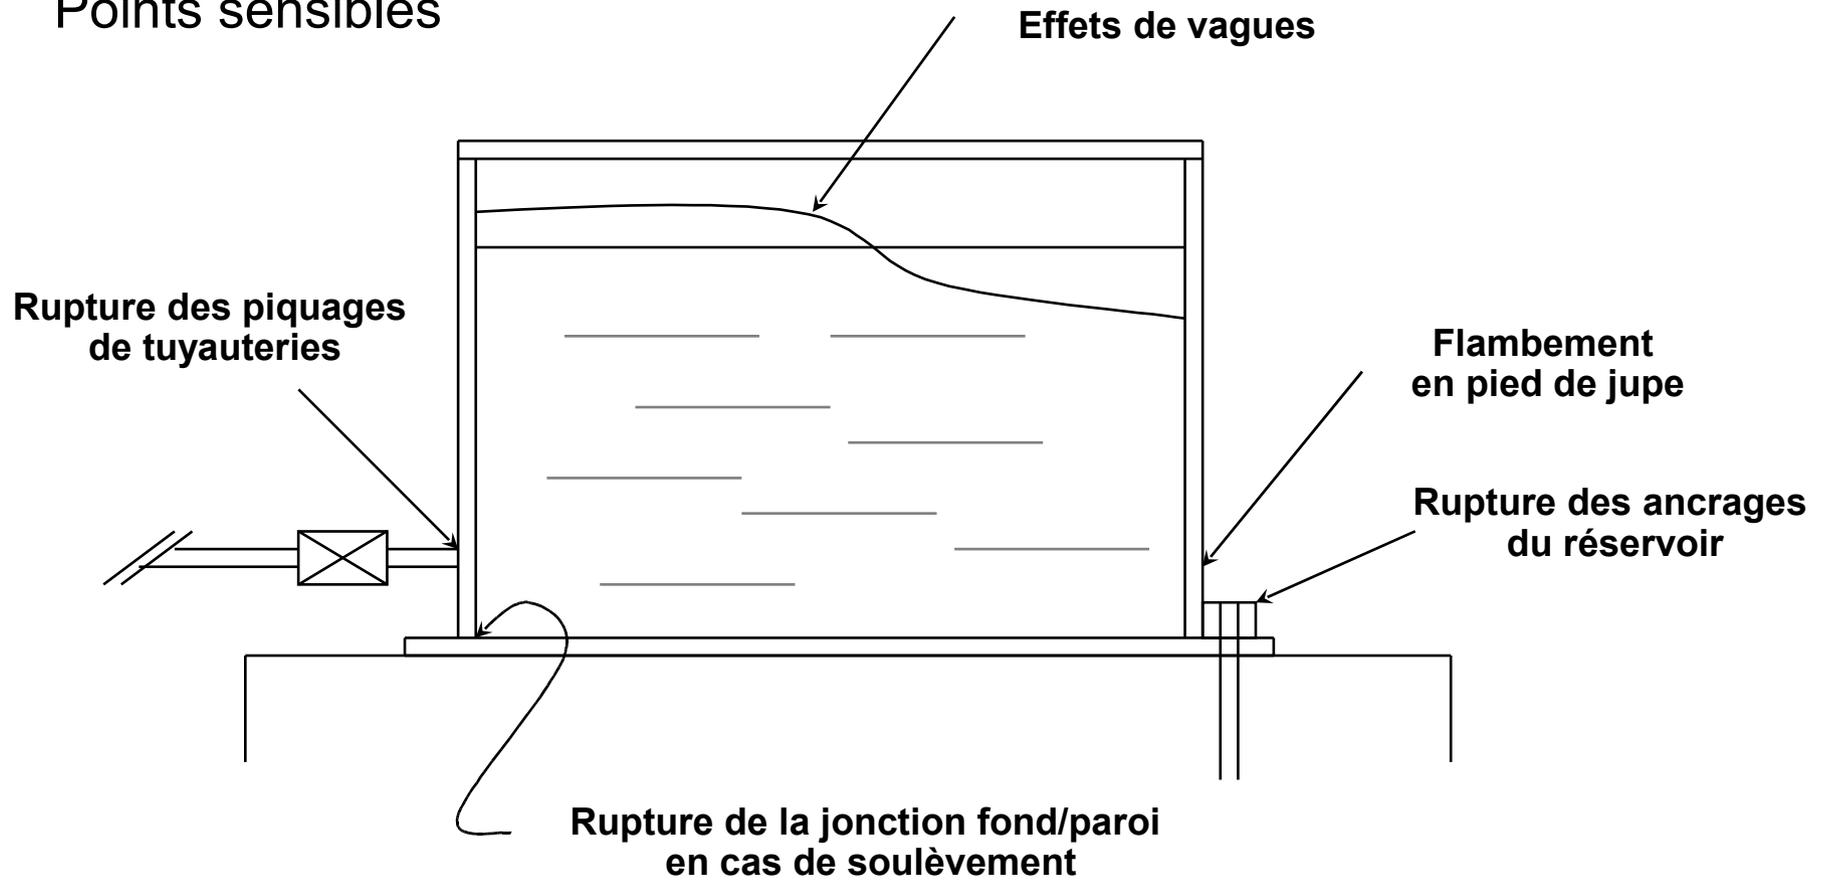
Exemple : Comportement sismique d'un réservoir d'hydrocarbures

▪ Points sensibles
