Commission de Suivi de Sites

27 Janvier 2015

Bilan 2014

- Caractéristiques de l'ammoniac
- Installations de stockage et de distribution
- Bilan du SGS (organisation, anomalies, POI)
- Exercices et incidents

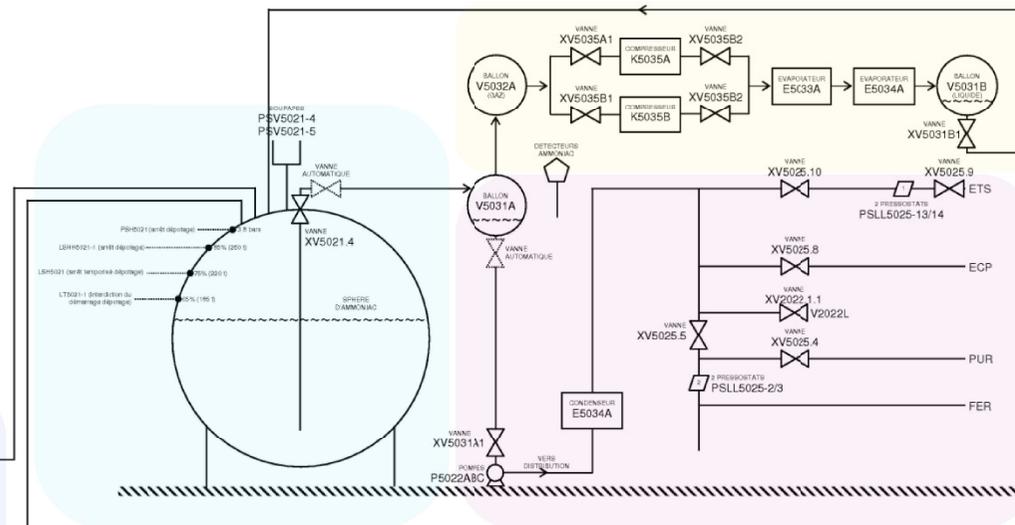
TRAITEMENT DES GAZ:

- Condensation des gaz par refroidissement
- 2 compresseurs, 1 condenseur ; 1 évaporateur
- Retour dans la sphère de l'ammoniac liquide

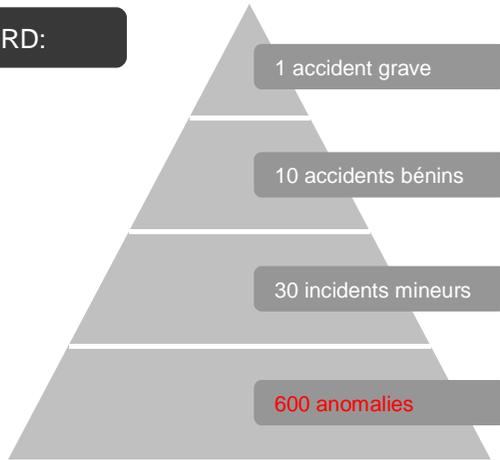
Pyramide de BIRD:

Champ d'action de l'EDD/PPRT

Limiter le risque d'accident majeur ayant une probabilité d'occurrence extrêmement faible

Champ d'action de l'équipe SGS

Réduire le nombre de petits incidents ayant une probabilité d'occurrence plus élevée

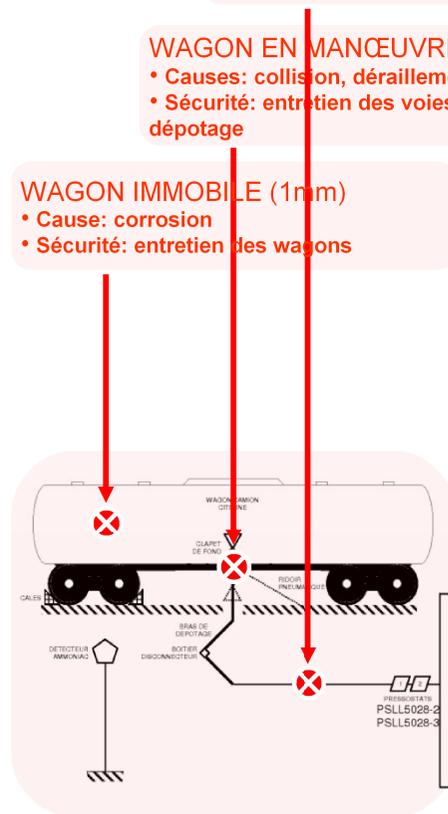
FUITES SUR BRAS DE DEPOTAGE (80mm, 8mm, 0.8mm)

- Cause: collision, corrosion, fuite sur bride
- Sécurité: ridoir pneumatique, boîtier disconnecteur, détecteurs gaz/pression basse, vannes de sécurité (dont une future sur bras ★)

WAGON EN MANŒUVRE (5mm)

- Causes: collision, déraillement
- Sécurité: entretien des voies ferrées, procédure de dépotage

WAGON IMMOBILE (1mm)

- Cause: corrosion
- Sécurité: entretien des wagons

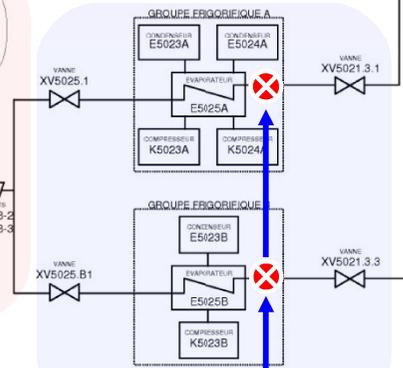
FUITES SUR GROUPES FRIGORIFIQUES (8mm)

- Cause: corrosion
- Sécurité: détecteurs gaz/pression basse, vannes de sécurité

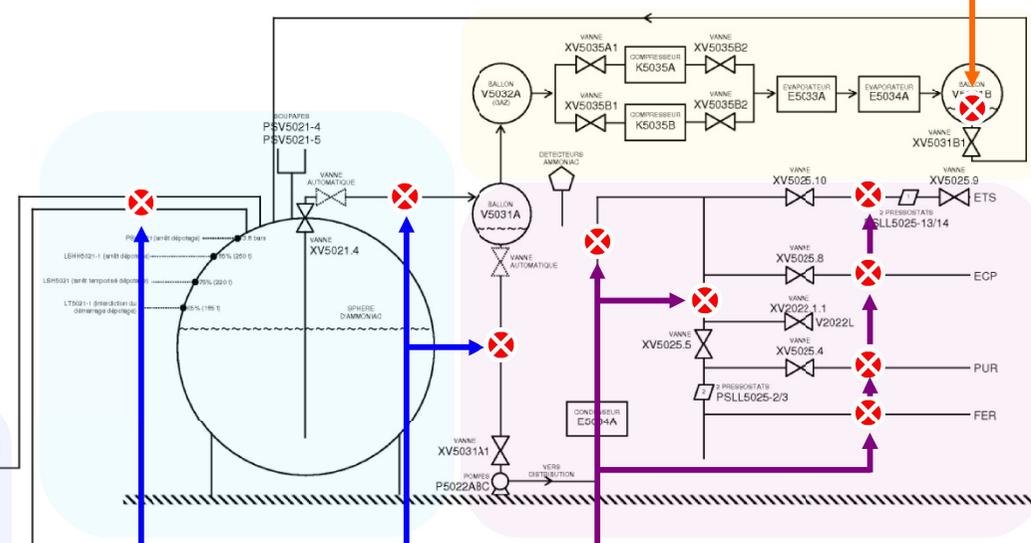
FUITES SUR TRAITEMENT DES GAZ (8mm)

- Cause: corrosion
- Sécurité: détection niveau bas ballon liquide, vanne de sécurité

FUITES SUR SOUTIRAGE SPHERE (0.8mm, 80mm)

- Cause: corrosion
- Sécurité: détecteurs gaz/pression basse, vannes de sécurité (dont deux futures amont/aval ballon de siphonnage ★)

FUITES SUR DISTRIBUTION (80mm, 50mm, 0.8mm, 0.5mm)

- Cause: corrosion, choc mécanique, effets dominos (jet enflammé gaz, fuite d'acide)
- Sécurité: détecteurs pression basse, future détection par fibre optique ★, vannes de sécurité (dont une future allée centrale ★)

FUITES SUR PIQUAGE SPHERE (8mm)

- Cause: corrosion
- Sécurité: détecteurs gaz/pression basse, vannes de sécurité

⊗: localisation des brèches

★: futurs dispositifs de sécurité complémentaires

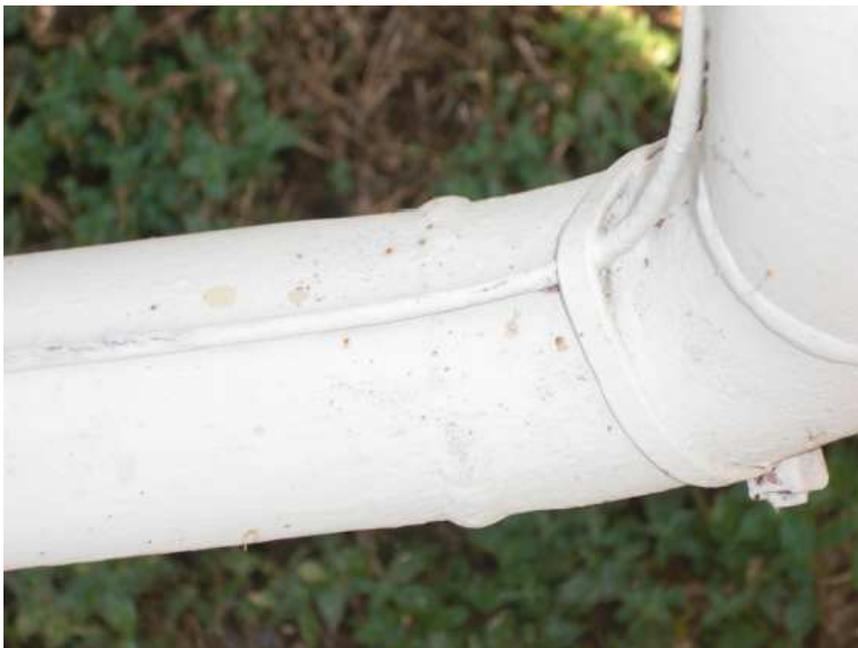
Travaux d'amélioration sur la ligne de distribution d'ammoniac:

-**Remplacement de la tuyauterie en acier carbone par une tuyauterie neuve en inox**

-**Installation d'une fibre optique (détection de la chute de température)**

-**Installation de nouveaux capteurs de pression**

-**Doublement des vannes de sécurité**

Mise en œuvre d'une fibre optique le long de la ligne de distribution capable de détecter une chute de température associée à une fuite (détection < 30s). Installation d'une nouvelle vanne de sectionnement automatique en face des coproduits.

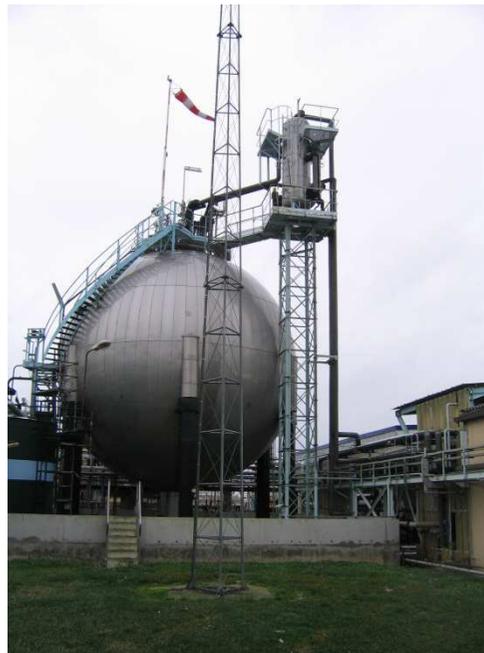
Objectif:

- 1/ Compléter la sécurité associée au remplissage de la sphère
- 2/ Ajouter de nouvelles vannes de sectionnement à la sortie de la sphère

Ajout d'un capteur de niveau asservi
à l'autorisation de démarrage d'un
dépotage

Ajout de vannes de sécurité à la sortie
de la sphère

Asservissement du niveau analogique sphère (65%) à l'interdiction de démarrage d'un dépotage.

Installation de 2 vannes de sectionnement automatiques en amont et en aval du ballon de siphonage de la sphère (V5031A).
