Installations « ammoniac »

Etude PPRT: Potentiels de dangers

Plan d'actions PPRT: 2010-2015

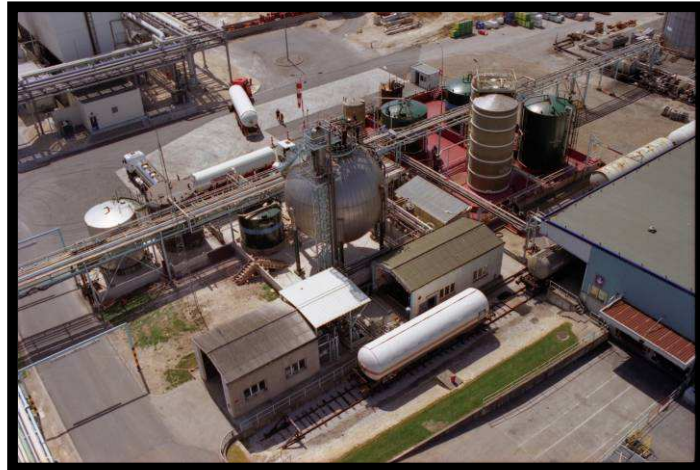
TRAITEMENT DES GAZ:

- Condensation des gaz par refroidissement
- 2 compresseurs, 1 condenseur ; 1 évaporateur
- Retour dans la sphère de l'ammoniac liquide

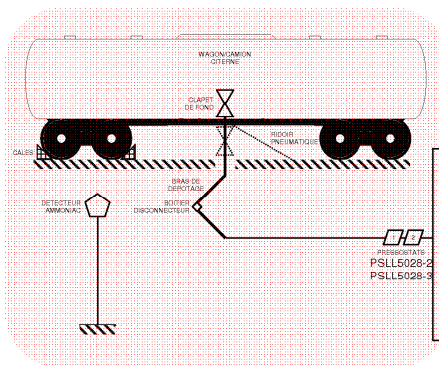
DÉPOTAGE:

- 600 wagons par an (55 t/w)
- 20 camions par an (20 t/c)
- 3 manœuvres par semaine
- 3+1 bras de dépotage sécurisés

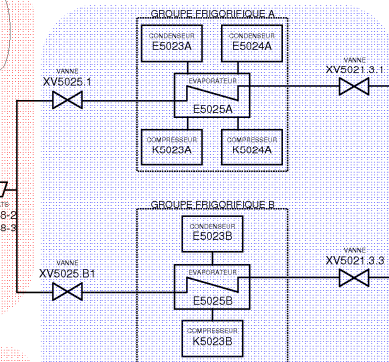
REFROIDISSEMENT:

- 2 groupes frigorifiques
- Refroidissement à 0°C

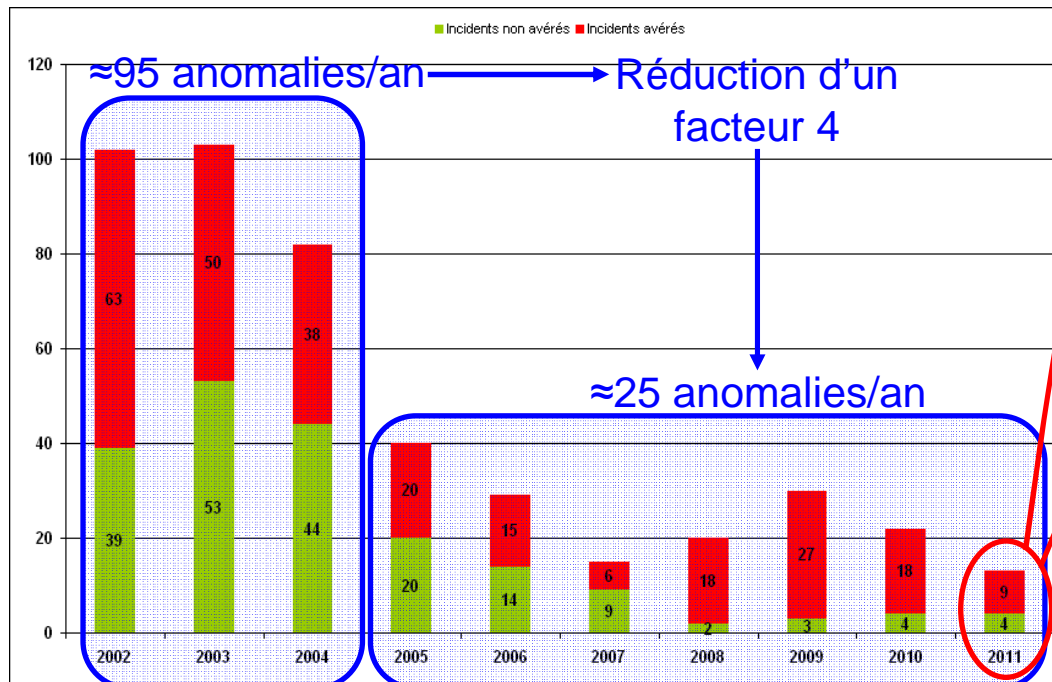
Nombre d'incidents liés à l'ammoniac sur le site depuis 2002:

Fuites au niveau de vannes (joints, presse-étoupes):

→ Typologie la plus fréquente du fait du nombre important de vannes sur le réseau de distribution
 → 1 fuite/5 ans/vanne en moyenne (fréquence faible)

Fuites sur tuyauteries de distribution:

→ Corrosion sous calorifuge provoquée par introduction d'eau
 → Plusieurs pistes de progrès en cours de réalisation:
 → Révision des spécifications des calorifuges (fait)
 → Contrôles réguliers de l'état des calorifuges (en cours)
 → Contrôles de l'état de corrosion des tuyauteries à l'aide de techniques non destructives (fait)
 → Etude de remplacement de certains tronçons de tuyauterie en acier carbone par de l'inox (en cours)

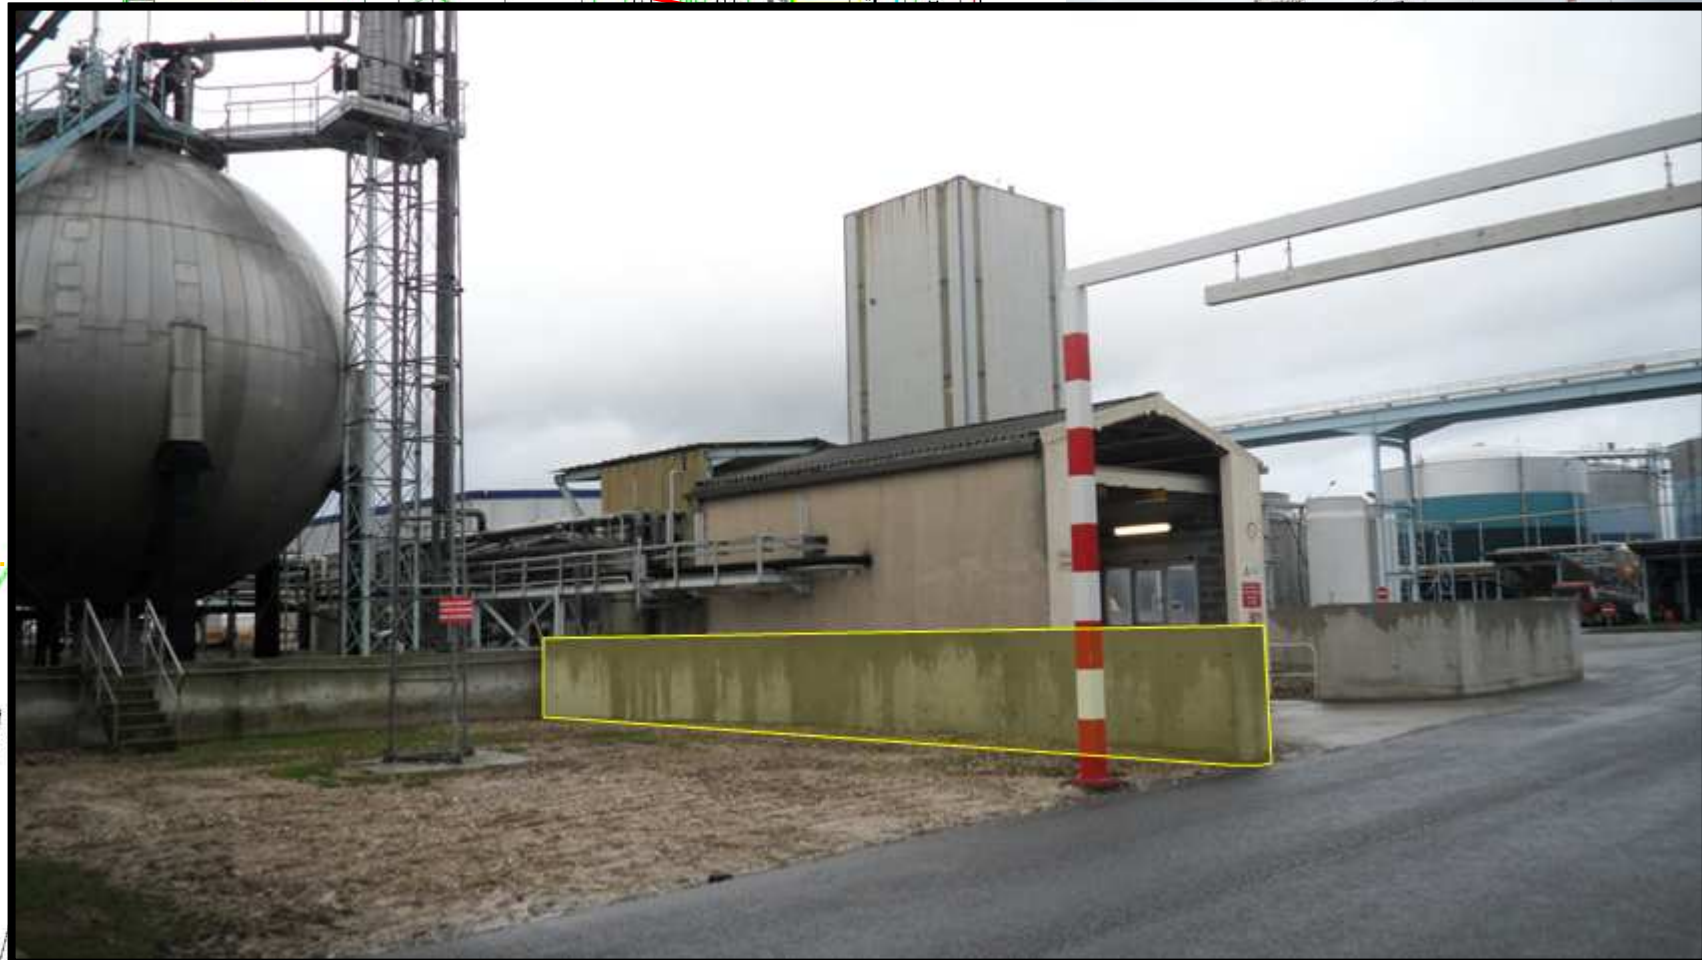
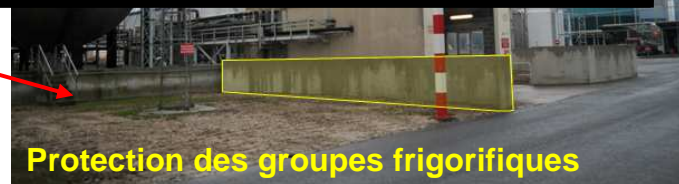
Plan d'actions PPRT 2011: Murets de sécurité

Protection des installations (38 t ; 20 km/h)

Installation de **glissières de sécurité** autour du poste de dépotage camions et à proximité de la sphère.
