HEMPEL à SAINT CRÉPIN IBOUVILLERS

Partie 2 : Actions de l'Inspection des Installations Classées

Réunion du CLIC du 23 mai 2011

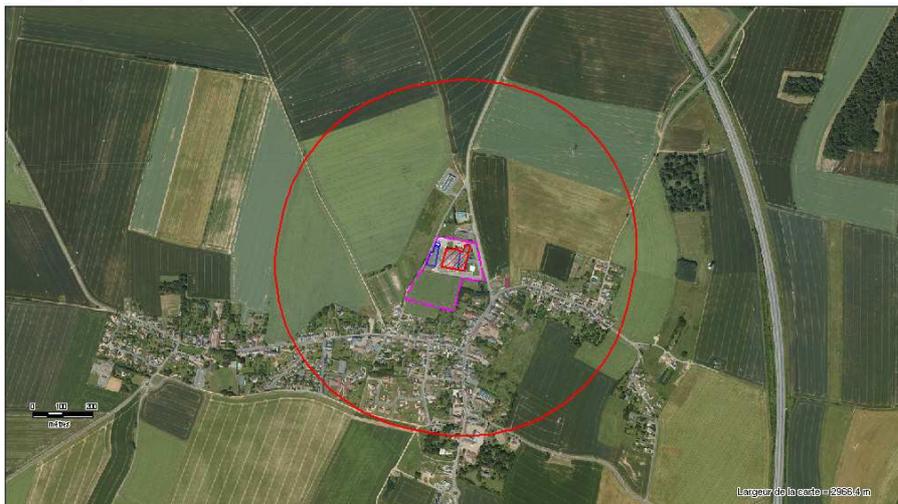
HEMPEL à Saint-Crépin-Ibouvillers - périmètre du PPI

Ancien scénario : 300m

Scénario proposé : Effets thermiques liés à l'incendie généralisé au bâtiment A sans les murs coupe-feu (80m) + effets toxiques (**547m**)
