- Caractéristiques de l'ammoniac
- Installations de stockage et de distribution
- Bilan du SGS (organisation, anomalies, POI)
- Exercices et incidents

## PPRT

- Potentiels de dangers et scénarios « ammoniac »
- Actions de réduction du risque à la source (2011-2015)

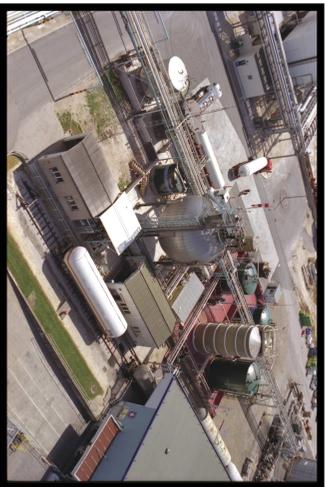
- TRAITEMENT DES GAZ:**
- Condensation des gaz par refroidissement
  - 2 compresseurs, 1 condenseur, 1 évaporateur
  - Retour dans la sphère de l'ammoniac liquide

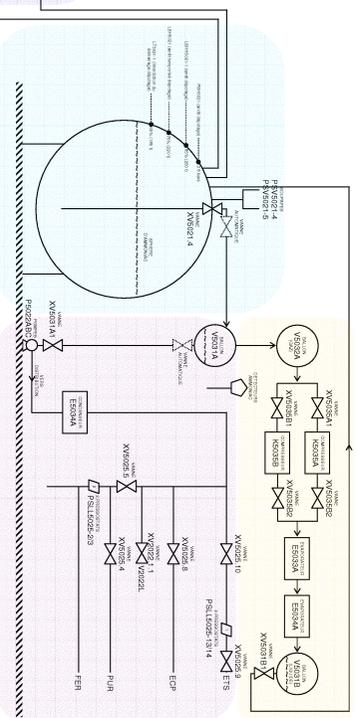
- STOCKAGE:**
- Sphère réfrigérée à 0°C (3-3,5 bars)
  - Volume max.: 250 tonnes (75%)
  - Soutirage par le haut (tube plongeur)
  - Visites trimestrielles réglementaires (ESP)
  - Epreuves quinquennales réglementaires

- DISTRIBUTION:**
- Environ 1 km de canalisation (4 ateliers alimentés)
  - 3 pompes de distribution
  - Pression du réseau : 5,5 bars aff (10°C)
  - Canalisation en acier carbone (3-6 mm d'épaisseur)
  - Diamètre des canalisations: entre 25 et 80 mm

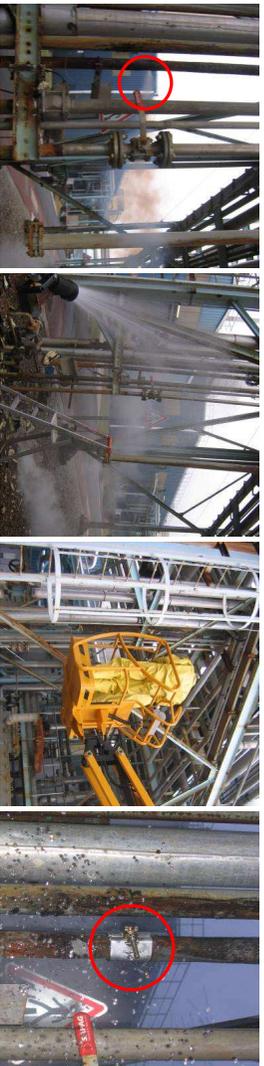
⇨ **Fuite provoquée par de la corrosion sous calorifuge suite à introduction d'eau.**  
 ⇨ **Actions correctives: amélioration de l'étanchéité de nos calorifuges et contrôles périodiques détaillés.**

**1 déclenchement effectif du POI le 6 janvier 2010**  
 Fuite d'ammoniac au niveau d'un piquage de tuyauterie situé dans l'allée centrale du site  
 Périmètre interne perçu à 75 mètres de la brèche

14h08: Détection par l'odeur d'une fuite d'ammoniac située dans l'allée centrale du site  
 14h10: Déclenchement du POI et diffusion du message parlé à l'ensemble des acteurs  
 14h15: Mise en place des cellules POI. Habillages de deux scaphandriers. Blocage de la circulation du site.  
 14h23: Mise en place d'un arrosage de la fuite par une équipe spécialisée  
 14h29: Décaorifugeage de la tuyauterie et pose d'un collier d'étanchéité sur la brèche. Arrêt de l'arrosage.  
 15h05: Confirmation de la maîtrise de la fuite et déconfinement du personnel.  
 La conduite sera ensuite remplacée dans la soirée après inertage à l'azote. Le redémarrage de la distribution s'effectue à 21h30.

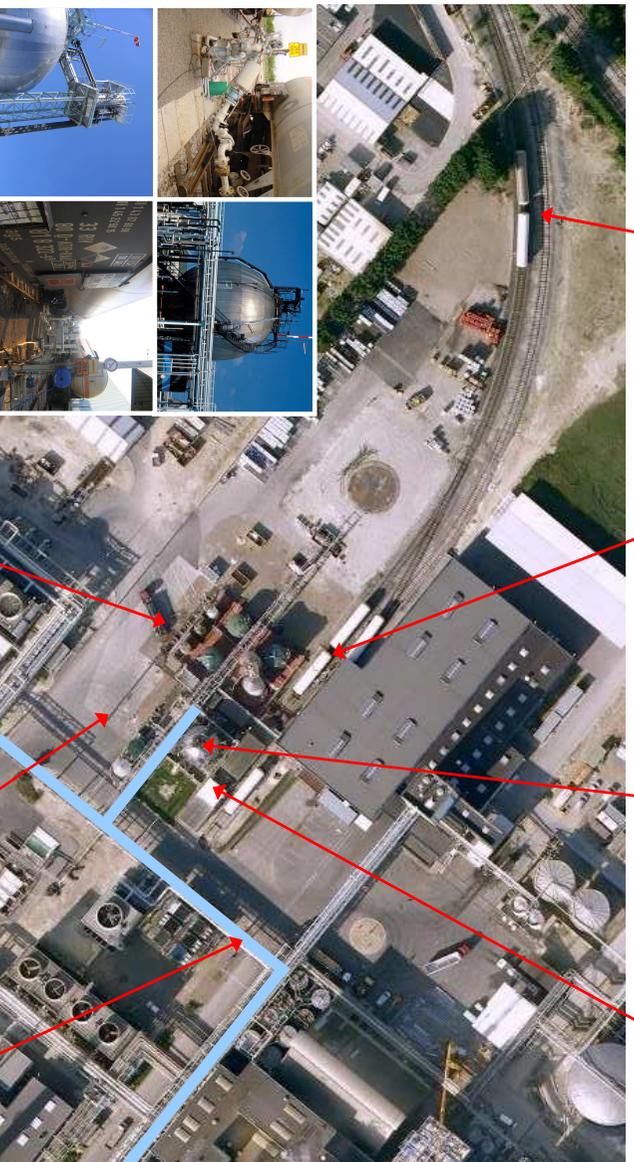
Etude PPRT: Potentiels de dangers

Wagons : 8 x 55 tonnes ; Camion : 20 tonnes (4-8 bars eff selon la température extérieure)  
 Sphère : 250 tonnes à 0°C (3,2 bars eff)  
 Ligne de distribution : -1 km (40 mm <math>\varnothing</math> < 80 mm) ;  
 Ammoniac distribué à 5,5 bars eff (10°C).

Dépeçage camions

Arrivée camions

Ligne distribution

Arrivée wagons

Dépeçage wagons (X3)

Sphère ammoniac

Groupes de réfrigération

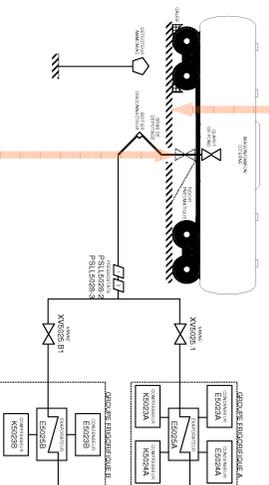
**Août 2014**

Installation de 8 nouvelles vannes de sectionnement automatiques et de 6 pressostats de sécurité sur la ligne de distribution.

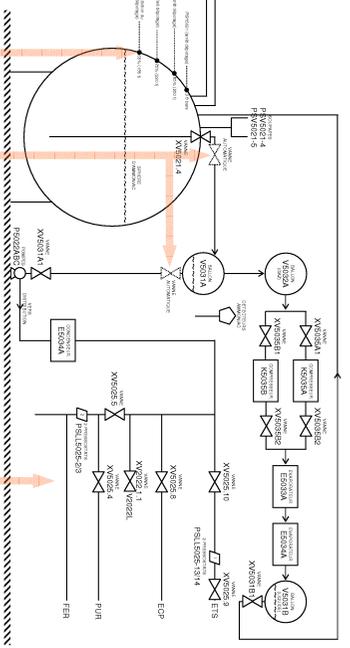
**Wagons: Automatisation de la vanne manuelle**  
 Installée sur chacun des 3 bras de dépotage et installation d'un nouveau pressostat (ou fibre optique) indépendant des modes de détection existants (P, NH3).

**Camions: Asservissement de la fermeture du clapet de fond à la détection NH3 ou baisse de pression.**
