## Annexe 3 – Comparaison des levés topo- bathymétriques

# Emprise des zones de cubatures

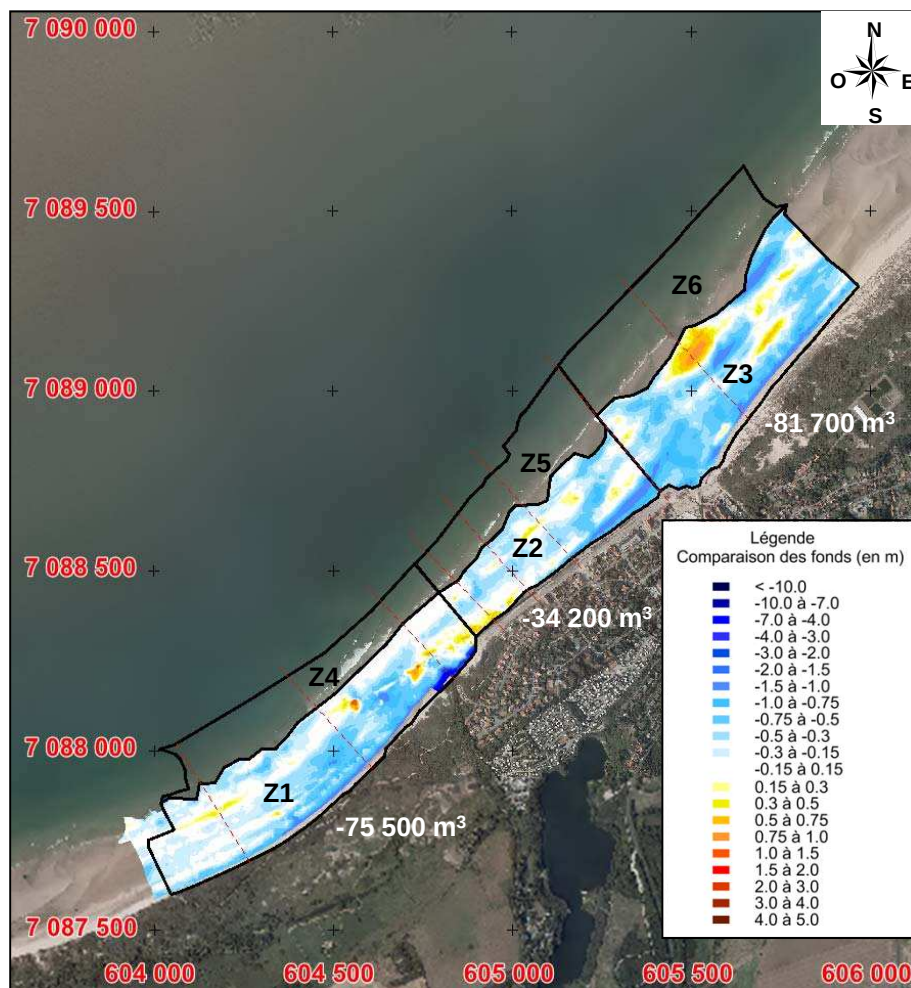
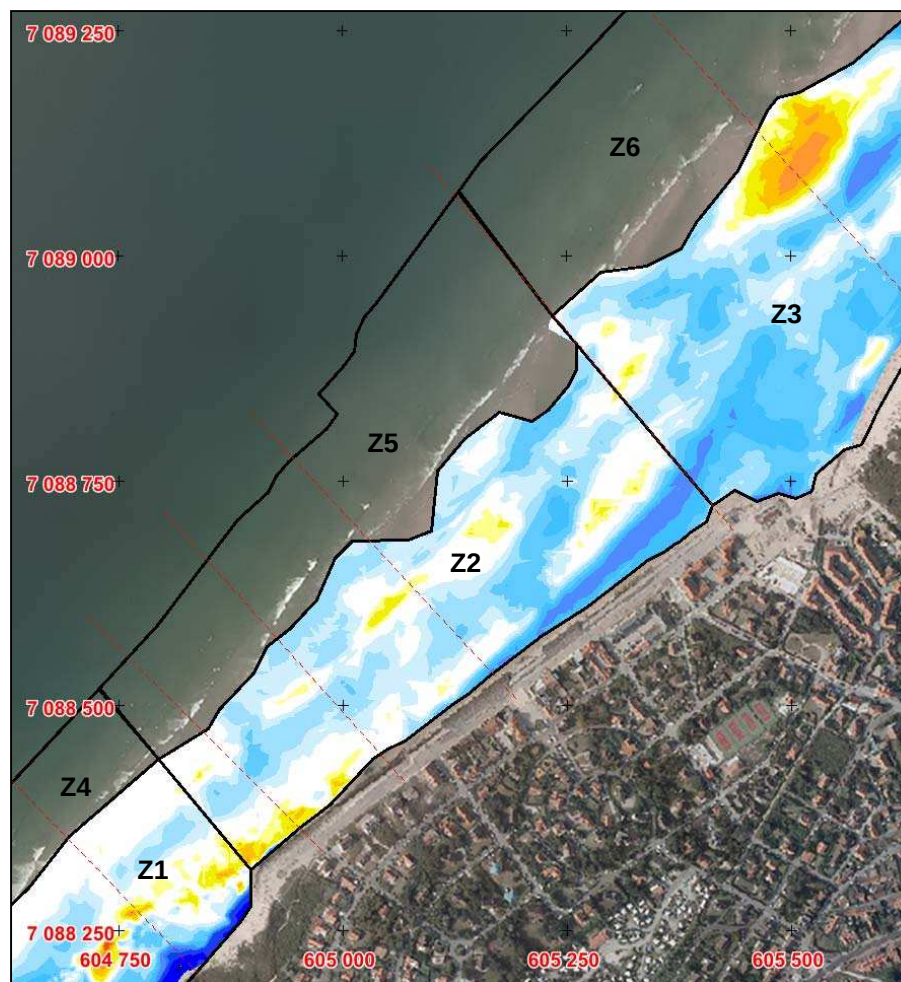
# Comparaison des fonds : 09/2005 à 2008

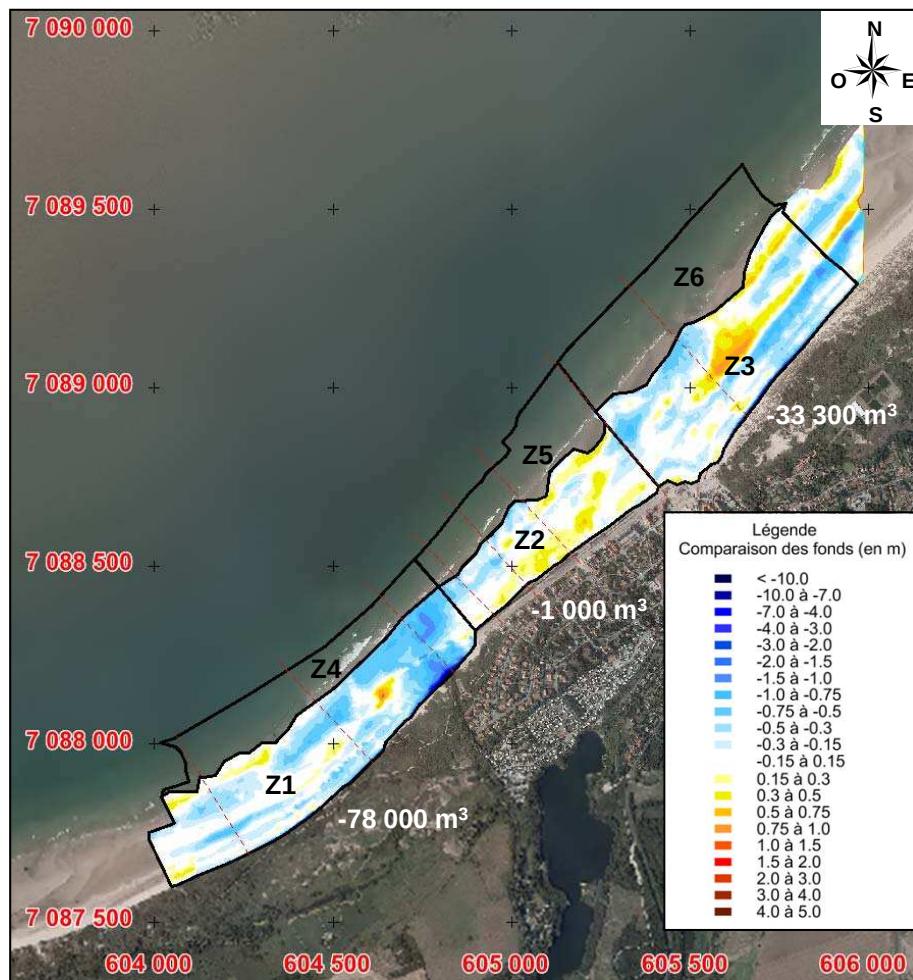
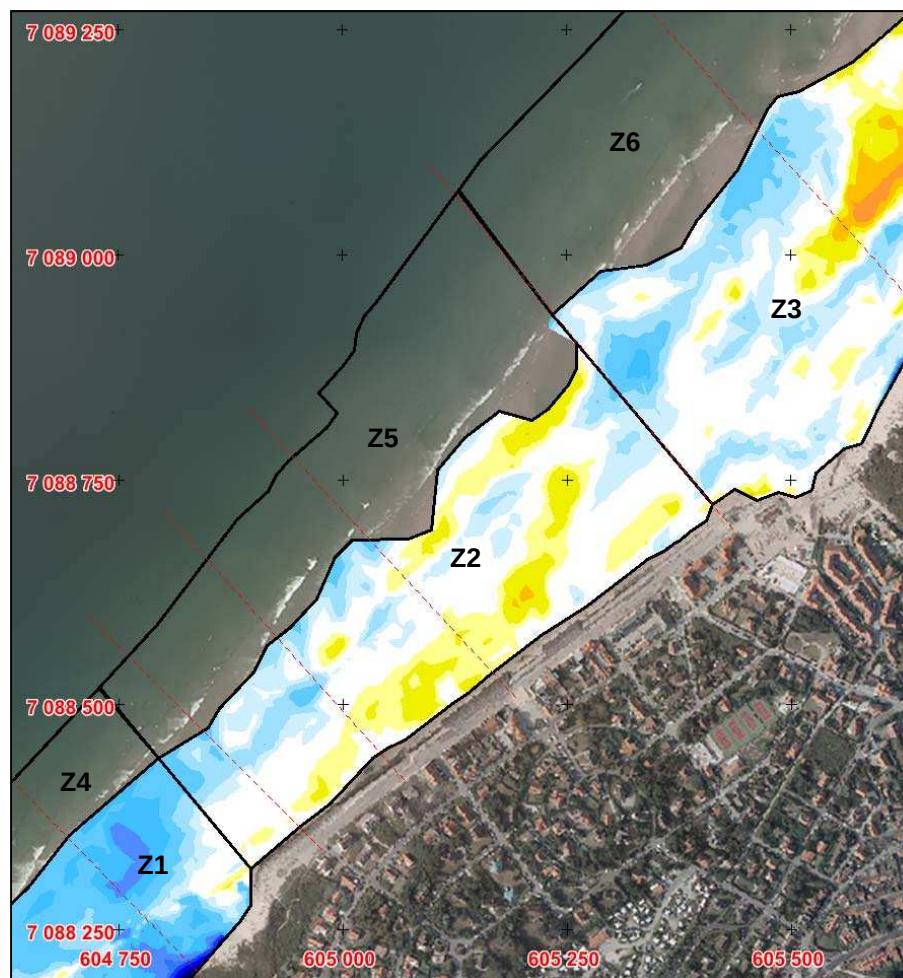
# Comparaison des fonds : 2008 à 12/2013

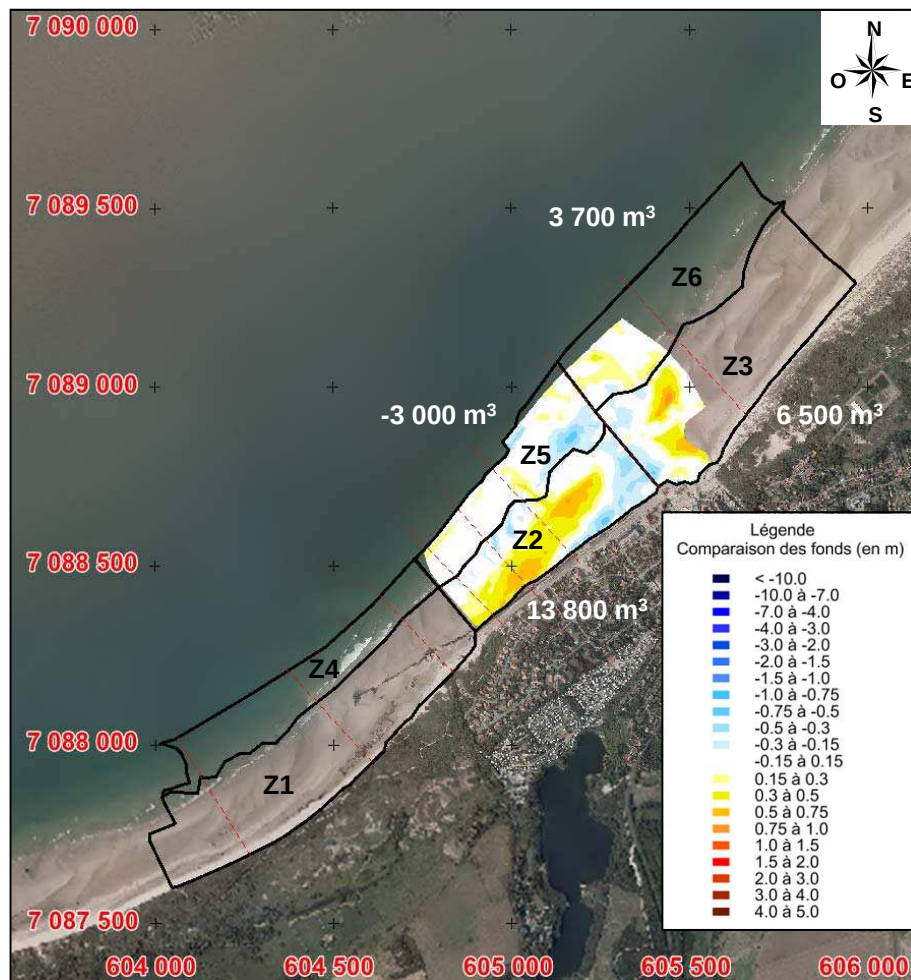
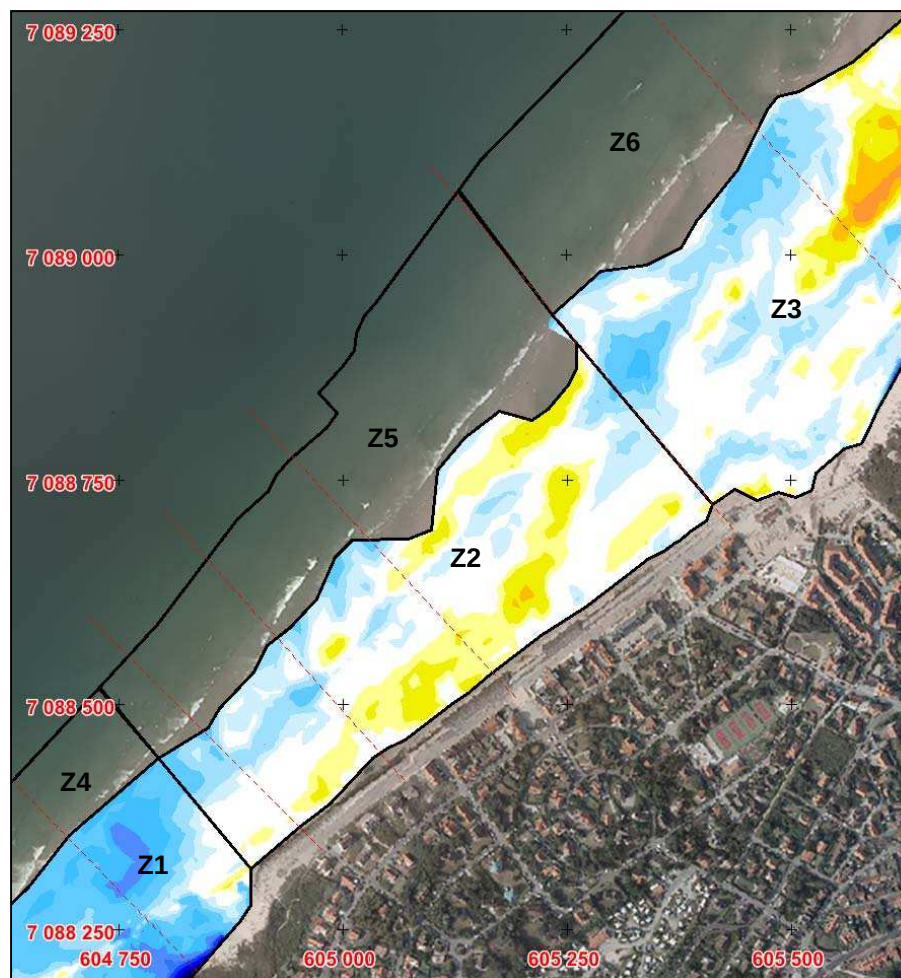
# Comparaison des fonds : 01/2013 à 12/2013

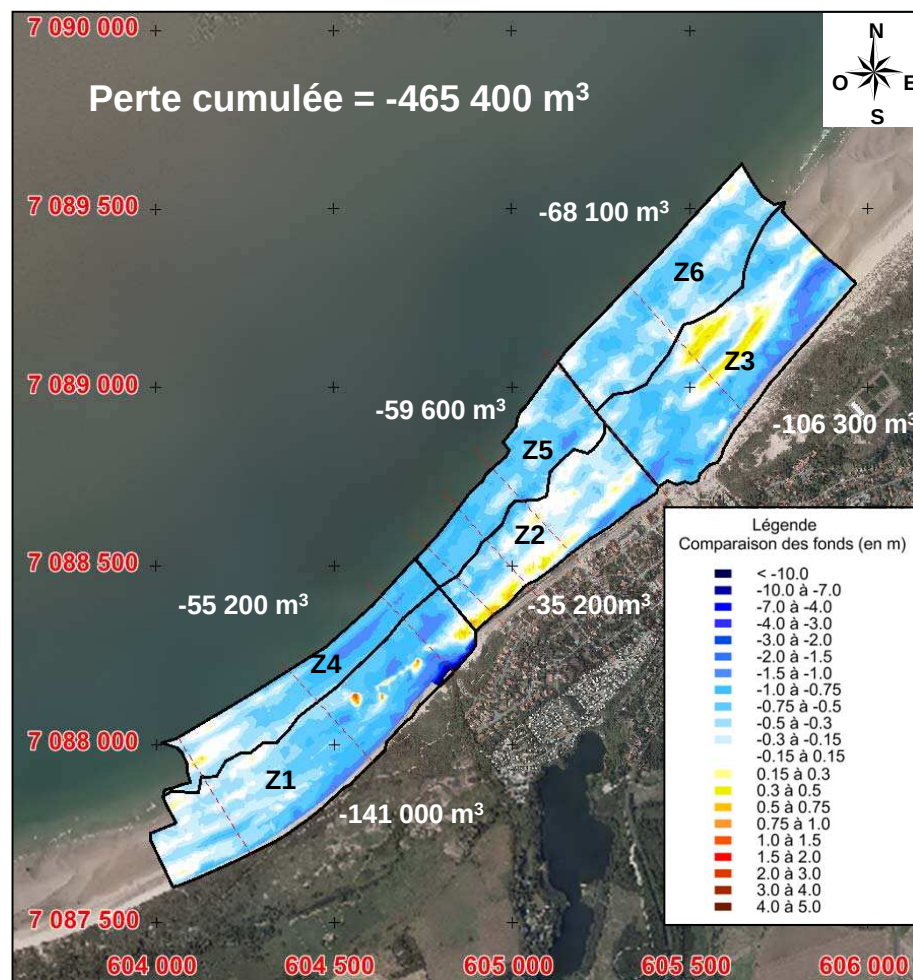
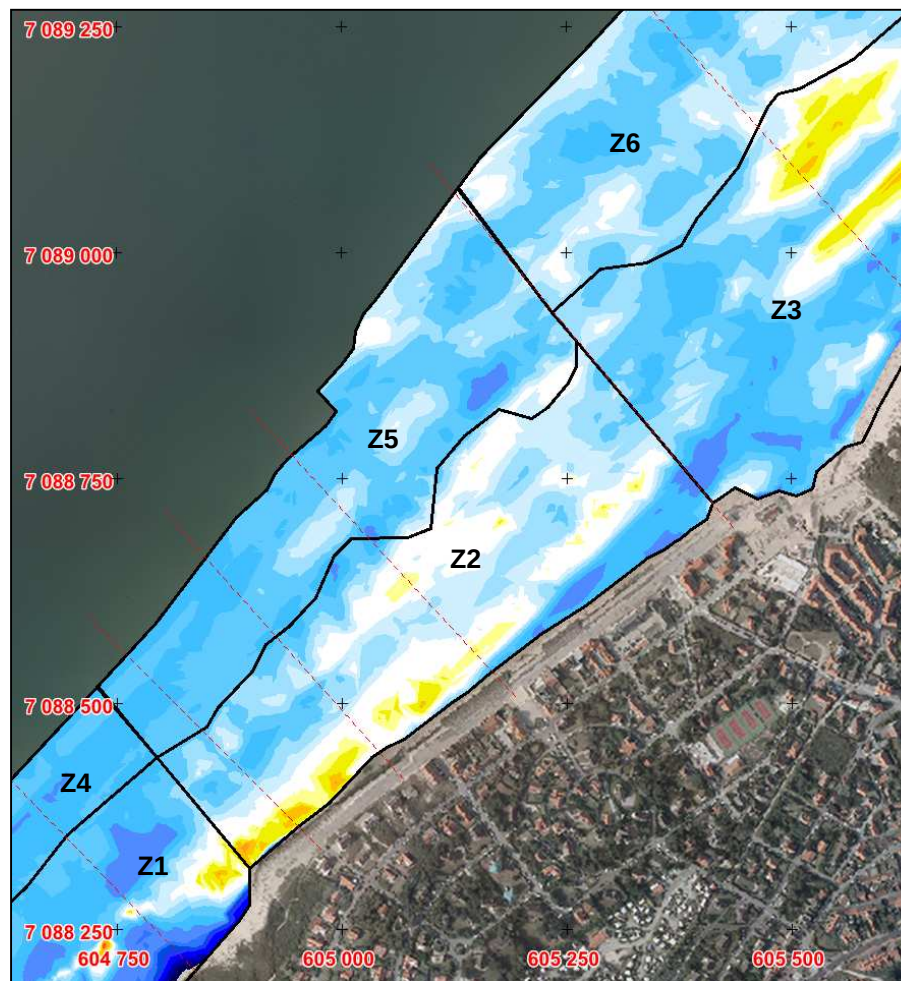
# Comparaison des fonds : 09/2005 à 12/2013
