Projet :	Communauté de Commune Desvres-Samer – Construction du complexe aqualudique - Desvres (62)
Suivi n°: 11	Date : 25/02/2019
Objet :	Actions à prévoir avant la période favorable à la faune et à la flore

Phasage des travaux en fonction des contraintes faunistiques

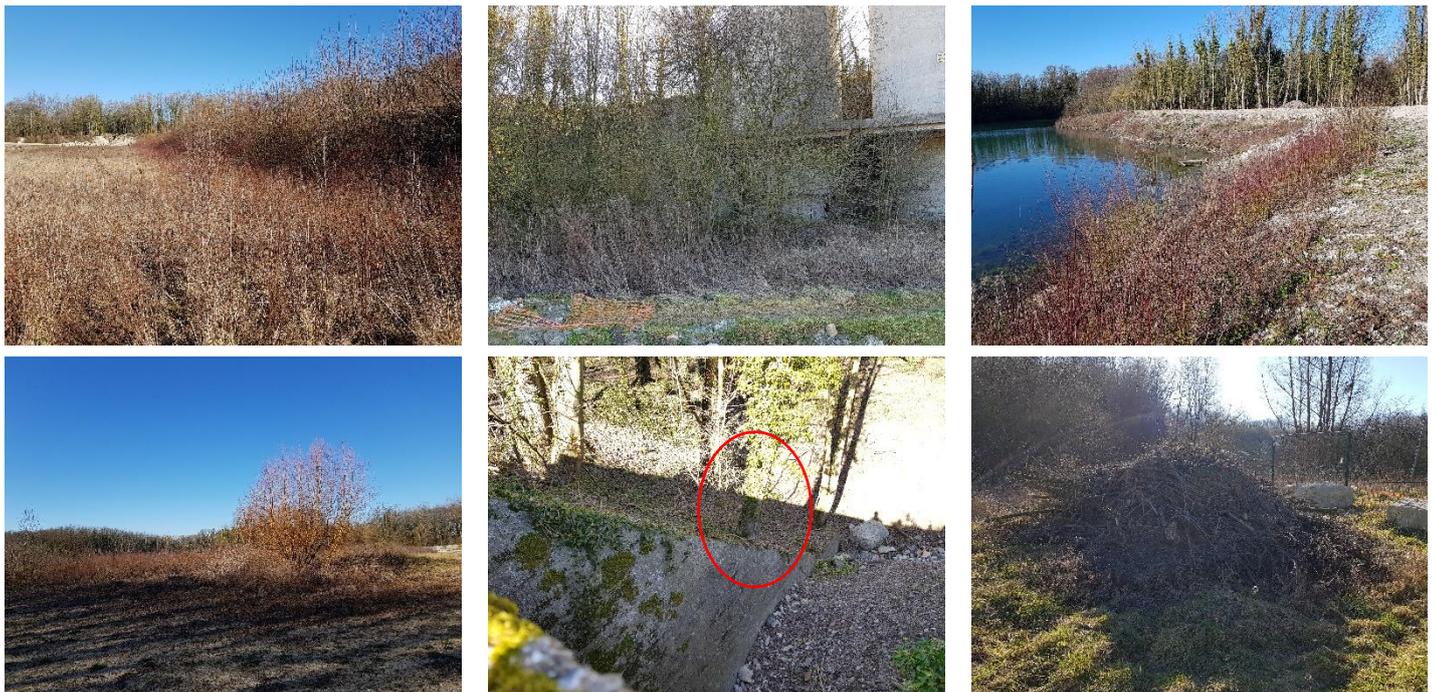
L'objectif de la réunion était de parcourir l'ensemble de l'emprise travaux afin de lister les secteurs à débroussailler. Les produits de coupe pourront être stockés sur l'amas de branchage situé en limite d'emprises (proche des silos).

Exemple de secteurs à débroussailler et amas de branche où les produits de coupe pourront être déposés

Pour anticiper les travaux qui auront lieu ce printemps/été 2019, un débroussaillage des emprises est à réaliser avant le 15 mars 2019.

- ➔ Effectuer le débroussaillage des emprises et exporter les amas de branches/souches avant le 15 mars 2019 ;
- ➔ Les reprises sur la barrière semi-perméable sont à effectuer avant la fin de semaine 10 ;
- ➔ Avant toute démolition du pont, une vérification de la présence/absence de chiroptères devra être effectuée ;
- ➔ Le déplacement des dernières Orchis de Fuchs devra être réalisé avant le terrassement ;
- ➔ L'éradication de la Renouée du Japon est à prévoir avant le terrassement.

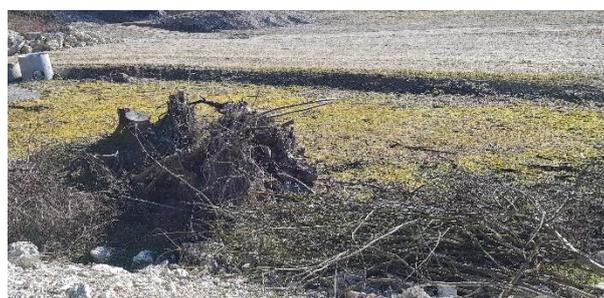
Des amas de branches et souches sont présents, pour y éviter toute nidification, il est important d'évacuer l'ensemble avant le 15 mars.

Amas de branches et souches à exporter

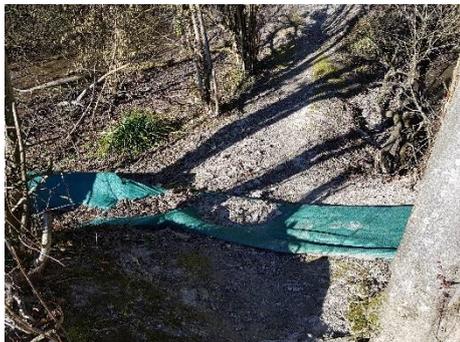
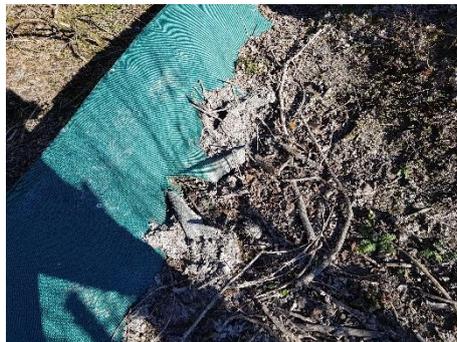
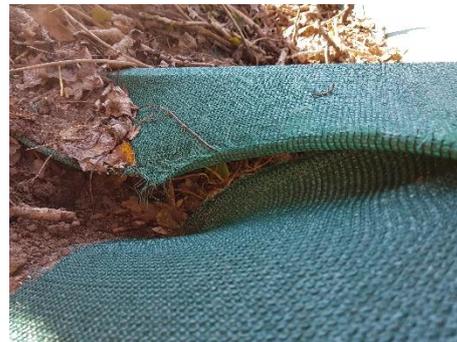
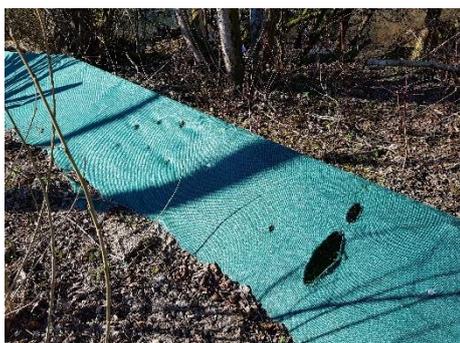
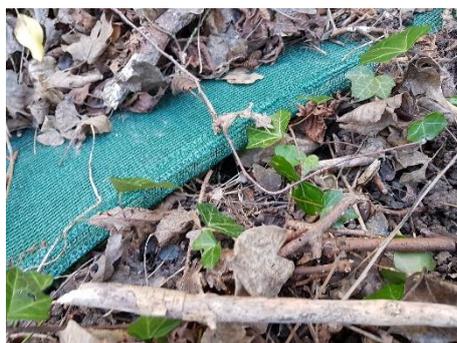
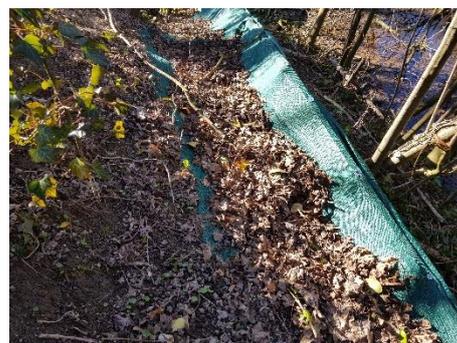
Le dispositif est en place depuis fin février 2018, la visite de chantier a permis de constater au moins 5 failles dans l'étanchéité de la barrière, nécessitant la réalisation de reprises par l'entreprise.

Avec le redoux, les amphibiens commencent à être actifs, une remise en état est nécessaire avant la fin de la semaine 10. Signalons également la présence de feuilles et de terre sur la toile qui représente un poids non négligeable, pouvant provoquer à court terme une détérioration importante du dispositif.

Photographies illustrant les reprises à effectuer sur la barrière semi-perméable
