RAPPORT D'ÉTUDE

INERIS-DRS-10-113719-13407B

Zone 2 du bassin houiller du Nord Pas-de-Calais

Etude des aléas miniers de type mouvements de terrain

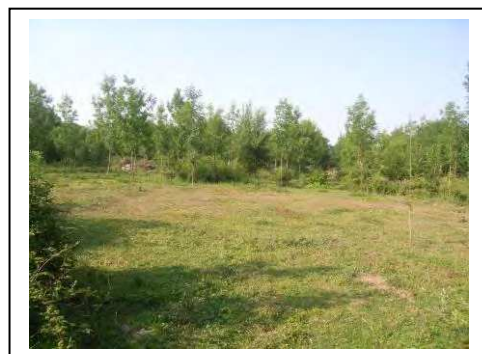
Vue du terril 35A, arasé

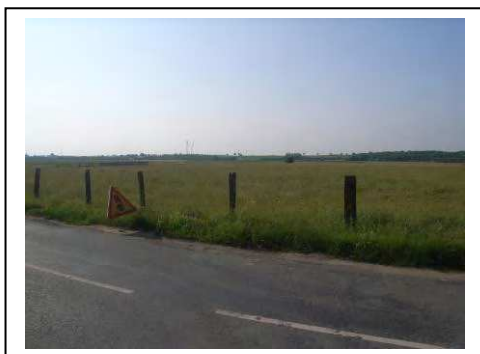
Vue du terril 203, arasé

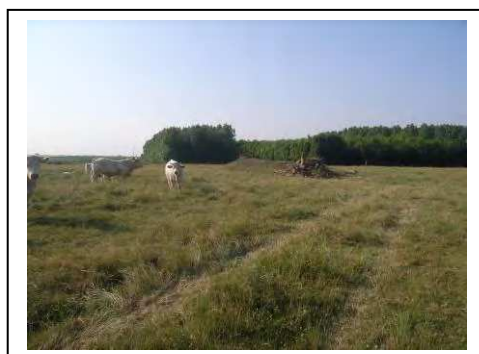
Vue du terril 204, arasé

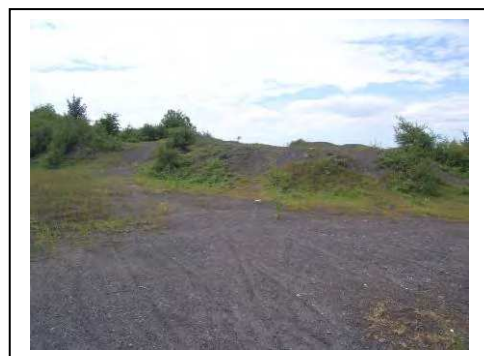
Vue du terril 33, arasé

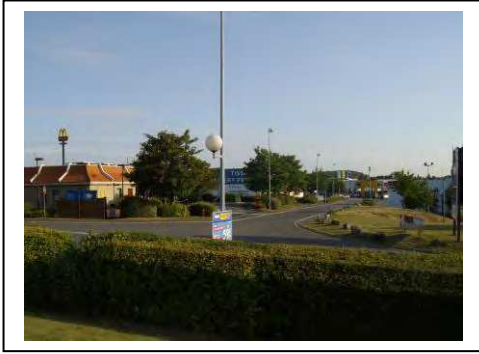
Vue du terril 66, arasé

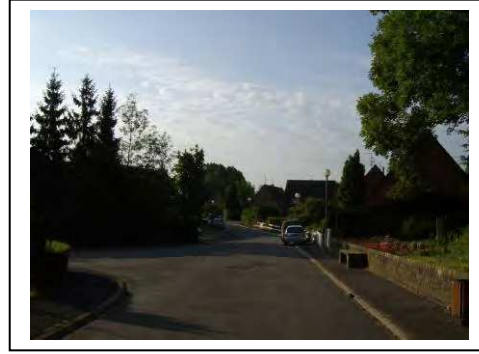
Vue de l'ancien terril 66, arasé
